# 積雪寒冷地における繊維シート接着工法の変状調査

(独) 土木研究所寒地土木研究所 耐寒材料チーム ○内藤 勲  
(独) 土木研究所寒地土木研究所 耐寒材料チーム 田口 史雄  
(独) 土木研究所寒地土木研究所 耐寒材料チーム 野々村佳哲

繊維シート接着工法は、主にコンクリート構造物の耐震補強や剥落防止に適用されている。しかし、被覆材等の低温環境下における接着性や耐凍害性等の性能は明らかではなく、施工後、比較的早い段階で被覆材等に浮きなどの変状が生じている事例も報告されている。このため、本報告では、積雪寒冷地における被覆材等の変状防止対策等を目的として、北海道の繊維シート接着工法の施工実績調査および現地状況確認による実態調査を取りまとめた。また、事例調査として、変状の著しい橋脚について変状原因調査を併せて行った。さらに、品質管理および劣化診断の一手法としてサーモグラフィ調査の有効性についても検討を行った。

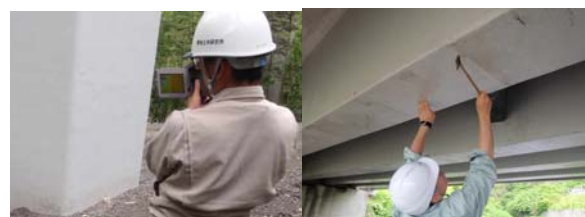
写真-1 浮き調査状況

現状調査は、施工実績調査で抽出した構造物において、①現地における目視②サーモグラフィ③打診ハンマーによる打診の順に調査を行い、シートの変状の有無や状況の確認等<sup>2)3)4)</sup>を行った。写真-1に、サーモグラフィ及び打診によるシート工法の浮き調査の状況を示す。目視調査及びサーモグラフィ調査は、観察可能な範囲全てで実施し、打診調査は、近接打診可能な範囲内に限定した。なお、調査結果として、シート等の剥離や浮き範囲の記録を行った。

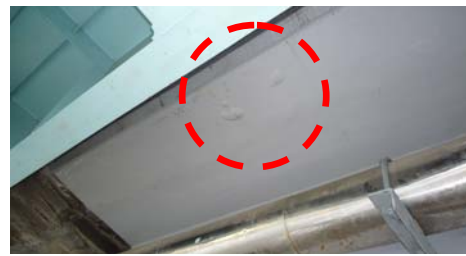
写真-2 目視で確認できる「浮き」

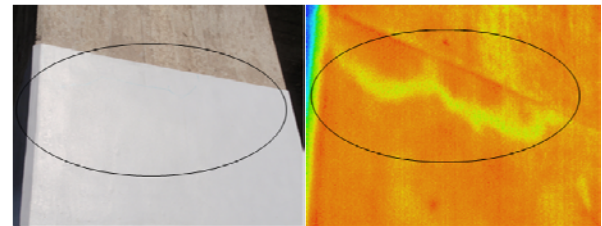
写真-3 目視では確認できない「浮き」  
(サーモグラフィ調査による温度差から検出)

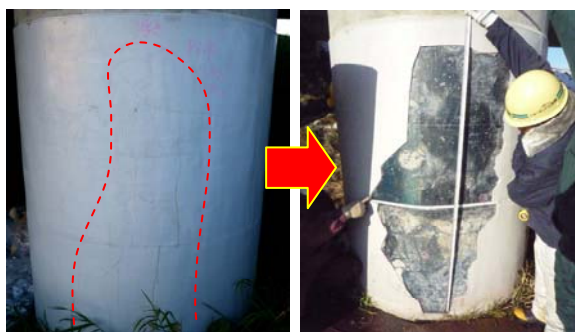
写真-4 に示すように、今回調査を行った橋脚のシート補強部分の保護材表面には、多数のひび割れと大きな浮きが発生しており、最も大きいひび割れ幅は0.5mm程度であった。打診調査により測定した浮きの範囲は、幅60cm程度、高さ170cm程度であった。浮き部分をはつた結果、浮きの範囲は、最大で幅78cm、高さ163cmであ

写真-4 保護材の変状状況と浮きはつきり後状況

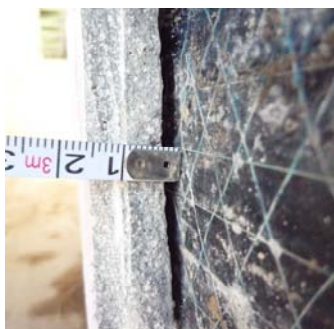
写真-5 浮き高さの確認

った。写真-5 に保護材の浮き状況を示す。保護材とシートとの間に浮きを確認され、浮きの最大高さは約3mm程度であった。また、写真-6 に保護材とシートとの接着面の状況を示す。シート表面の凸凹形状が保護材の接着面に刻まれていたことから、ポリマーセメントモルタルが固まるまでは少なくとも密着していたと考えられる。なお、保護材の除去範囲において、保護材が変状した影響によると思われるシートの変状は外観上特に見られなかった。またここで、写真-7 及び写真-8 に示すように、橋脚上部からの融雪水や雨水が、大きな変状が生じている保護材の箇所常に供給されている状況が確認された。なお、保護材上端のシーリング材に劣化や変状は見られなかったことから、融雪水は保護材の表面を伝って下に流れ、保護材のひび割れから内部に浸入していると考えられる。保護材に生じたひび割れや浮きは、ポリマー

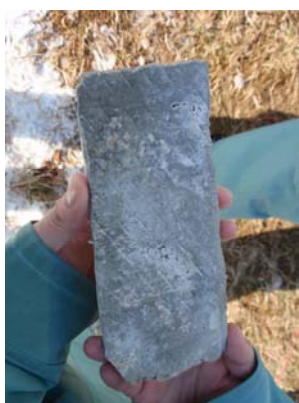
写真-6 保護材と繊維シートとの接着状況

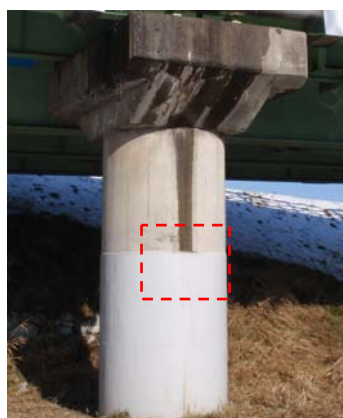
写真-7 保護材への水分供給状況

セメントモルタルの乾燥収縮もしくはシートとの接着不足等が原因で発生したと考えられるが、特にひび割れから内部に浸入した融雪水の凍結融解作用によって、変状が更に拡大したものと推測される。これは、保護材を除去した箇所のシート下側の表面に、融雪水等の浸入が原因と思われる泥汚れが付着していたことから裏付けられる。このため、今後さらに、保護材の変状が更に進行し剥落が生じてシートが露出した場合、紫外線によるシートの劣化が発生し、耐震性能に影響を及ぼす可能性も考えられることから、保護材のひび割れ発生原因の究明と変状防止対策等の検討が必要である。

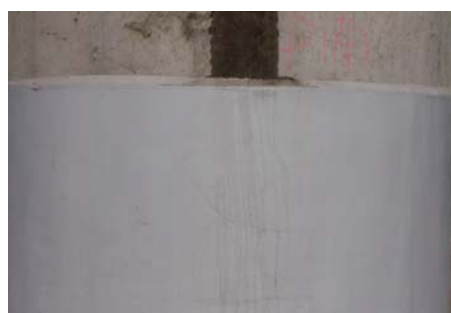
写真-8 ひび割れた保護材の表面を伝う水の状況 (写真-7の点線部拡大)

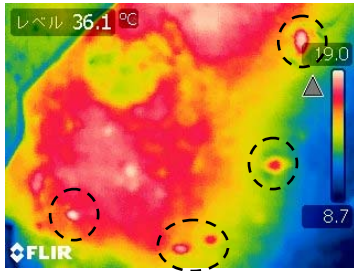
保護材を除去した箇所のシート表面において、目視調査及び打診調査によって、直径5cm程度の浮きを3箇所確認した。また、サーモグラフィを用いた結果、写真-9 に示すように、目視及び打診では確認できない直径2～3cm程度の狭小な浮きもしくは樹脂溜まりを5箇所発見することができた。写真-10 に直径5cm程度の浮き箇所のシート断面を示す。シートの1層目と2層目の間に剥離があり、剥離の高さは最大で2mm程度であった。サーモグラフィにより検出された狭小な浮きも、同様にシートの1層目と2層目の間の剥離であった。これらの浮きは、シートの継ぎ手部に多く発生していた。これは、継ぎ手部の施工時において、接着剤の含浸不足による接着不良、もしくは空気溜まりの除去作業が不十分であったこと等の施工が原因であると考えられる。

写真-9 サーマグラフィによるシートの浮きの検出

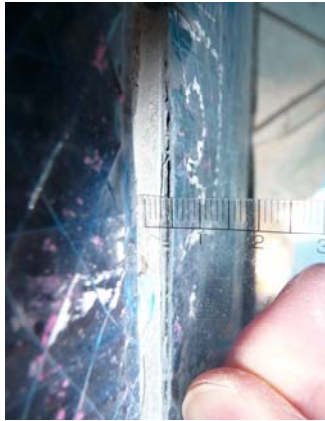
写真-10 シートの剥離状況

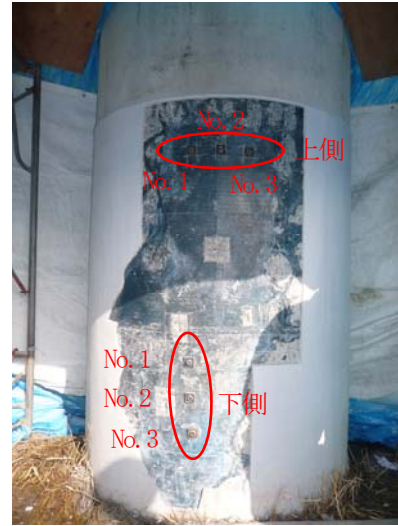
写真-11 付着強度試験位置

写真-11 及び写真-12 に示す位置において、シートと母材コンクリートの付着強度試験を行った。試験位置は

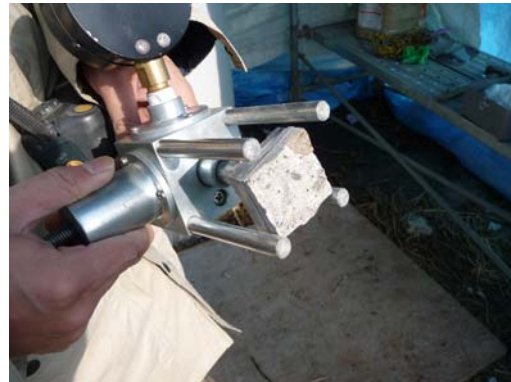
写真-13 付着強度試験後の状況一例

シート上側と下側の2箇所(各箇所3試料)とした。写真-13 に付着強度試験後の状況(一例)及び表-3 に付着強度試験結果の一覧を示す。表には、管理目標値及び施工当初の試験結果を併記した。試験結果より、シートと母材コンクリートとの付着強度は、すべてが目標値の1.5N/mm<sup>2</sup>以上(製品規格値)であり、施工当初よりも大きい値であった。すべての試料が母材コンクリートで破断しており、表中の3.13N/mm<sup>2</sup>は使用した試験器の最大計測荷重であることから、シートと母材コンクリートは

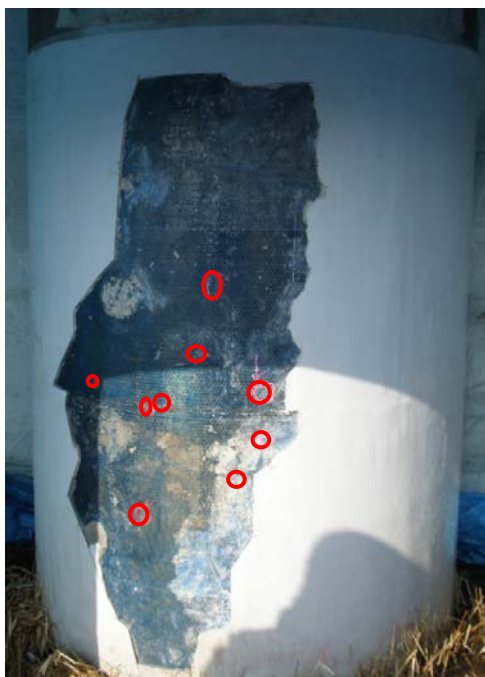
十分な付着強度を有しており、現時点において、経年や水分等の影響による付着力低下は見られないと言える。なお、施工当初よりも大きい値となったのは、施工後に接着剤の硬化反応が進んだためと思われる。また、写真-14 に示すように、今回の調査において検出したシートの浮き面積は、露出した全シート面積に対して極めて小さいことから、耐震補強効果への影響はほとんどないものと考えられる。したがって、この橋脚においては、抜本的な補強対策等の必要はないと考える。しかしながら、保護材への水分供給が今後も続くことによってシートが変状する可能性もあることから、水分供給を遮断する等の対策は必要である。

写真-14 シートの浮き
