寒冷地における用水路の劣化と保全 －機能診断手法の提案と対策工法の評価－

とりまとめ担当 本局 農業水産部農業計画課
函館開発建設部
旭川開発建設部
(独)土木研究所寒地土木研究所

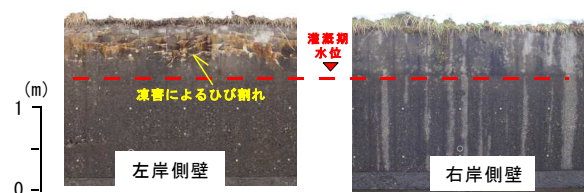
写真-1 観測箇所水路側壁の状況

調査地点は、剣和幹線用水路の和寒町内を流下する区間のうち、昭和49年に施工された掘込み形式の現場打ちフルーム水路区間である。水路断面は幅5.6m、壁高2.0m、部材厚20cmであり、左岸側壁内面が南西向き面、右岸側壁内面が北東向き面である。写真-1に示すように、この区間では左岸のかんがい期水位より上部（以下、気中部と称する）に長手方向のひび割れが、また天端にスケーリングが発生している。かんがい期水位より下部（以下、水中部と称する）および右岸側壁には凍害劣化はない。

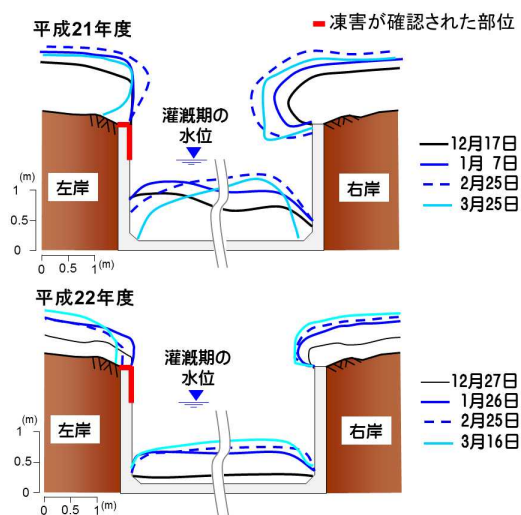
図-3 観測地点の積雪形状

図-3に平成21年度および平成22年度の観測区間の積雪形状を示す。右岸側では水路の内部まで雪庇が張り出す。左岸側は雪に覆われず、日射による温度変化を受けやすい状況であった。両年で積雪量の多少はあるものの、雪庇の有無や露出状況などの基本的な積雪形状はほぼ同じである。このように、積雪形状は、水路延長上のそれぞれの場所でみれば年毎の変化が小さい。このことが、特定の箇所に著しい凍害劣化を生じさせる一因となっていることが示唆される。

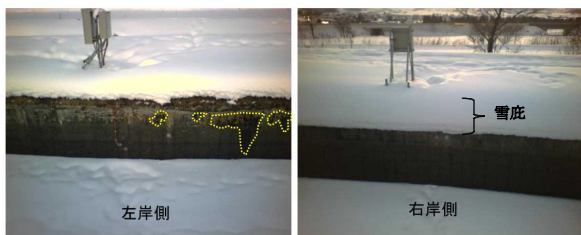
写真-2 平成23年2月3日17時の左右岸側壁の状況
(黄色破線内は側壁表面が濡れている箇所)

左岸側壁の背後の地下水位は年間を通して底版から上方30cm程度であった。それゆえ、本区間では図-3に示すような凍害劣化部への水分供給源は地下水ではなく、融雪水であると考えられる。側壁表面への融雪水の浸み出し状況の例を写真-2に示す。この写真は凍結融解回数の多い時期のもので、なおかつ外見上で融雪水の浸み出しが1日の中で最も多い17時のものである。左岸側壁では、ひび割れや天端からの融雪水の浸み出しにより、気中部を中心に濡れている。右岸では側壁表面の濡れはない。左岸側では2月中旬を過ぎると、融雪水の量がさらに増加し、水中部を含む側壁全面が濡れる。一方、右岸側では3月下旬に雪庇が落下し、側壁表面を融雪水が伝うようになるまで、側壁の濡れはほとんど生じなかった。

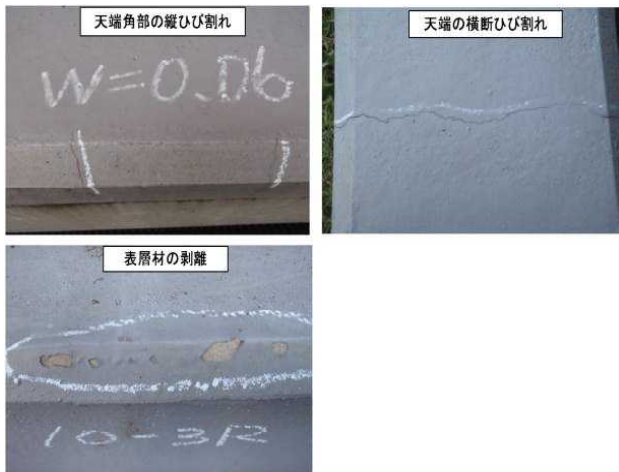
写真-5 レジンモルタル工法の変状

レジンモルタル工法では天端角部に幅0.1mm以下の縦ひび割れ、天端の横断ひび割れ、表層材の剥離が確認された(写真-5)。この要因として母材コンクリートに発生した乾燥収縮によるひび割れが表面被覆材に影響を及ぼしたことが推定される。しかし、表層だけに入ったひび割れの可能性も否定できないことから、今後ひび割れ幅を観察し、拡大が確認された場合、表層部分を剥がし、被覆層のひび割れの有無を確認する。

レジンモルタル工法は、平成23年秋から軽微なひび割れと剥離が発生し始めたが、表面強度および付着強度は十分な値が得られていること、内部剥離が検知されたがごく少数であることから、構造的な問題は無いと判断できる。今後、平成23年秋から見られた変状が進行するものかどうか観察を行うこととするが、変状が軽微であること、構造的な問題は無いことから補修工法として適していると評価できる。

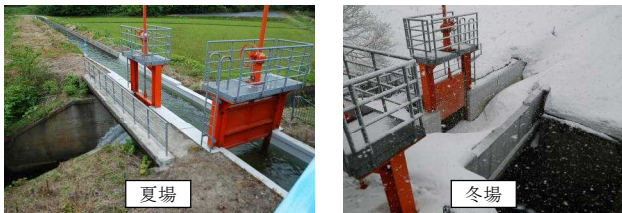
写真-8 1号水路橋補修後の夏場・冬場の状況

水路橋の監視にあたっては、夏場の流水作用や落水期の空水状態のほか冬場の積雪状態を踏まえ、環境作用が補修工法に与える影響を調査し、現時点で以下の結果を得た（写真-8）。

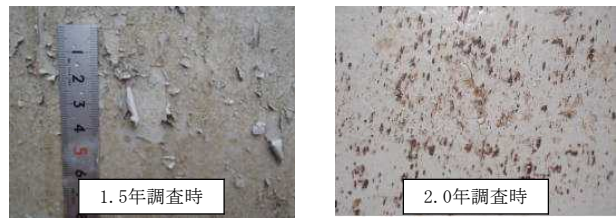
写真-9 1号水路橋側壁の塗装剥がれ部の変化

全ての試験工法で大きな変状は見られないが、1号水路橋の側壁R側の再塗装面では、下地処理の施工不良によるものと思われる「剥がれ」が部分的に発生している。

この再塗装面の剥がれは、2.0年落水後には河川原水の微粒土砂の付着により、目視による詳細な変状確認はできない状況にあるが、1.5年通水前と比べて剥がれの進行が停滞している可能性がある。（写真-9）。

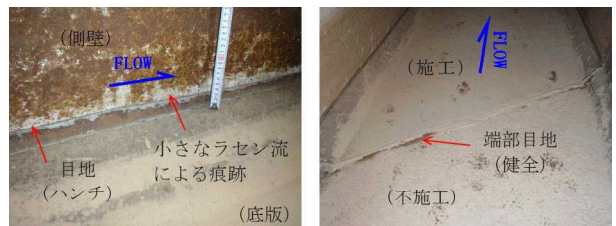
写真-10 工法境界部と端部の目地周りの状況（3号水路橋）

ゲート取付部では渦流れによる巻き込み作用、通水面ハンチ部では小さなラセン流による巻き上げ作用が発生していると考えられ、これらの水理的作用が目地や補修材に作用していると推測される流跡や痕跡が確認された（写真-10）。
