## 稚内港北防波堤ドーム予防保全事業が インフラメンテナンス プロジェクト賞を受賞しました

事業名：稚内港北防波堤ドーム予防保全事業

受賞機関：国土交通省 北海道開発局 稚内開発建設部 稚内港湾事務所

# 「稚内港北防波堤ドーム予防保全事業」

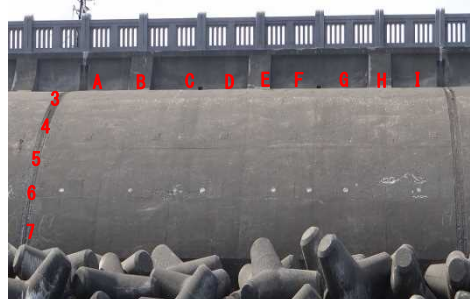
- 北防波堤ドームは、1936年竣工した後、1978年から3カ年で全面改修を行いました、再び劣化が顕在化してきました。
- 北防波堤ドームは、構造が特殊でアーチ形をした床版部の面積が広大であり、部材性能の評価や補修範囲の設定が一般的な港湾施設とは異なることから、既往の知見では要求性能に応える補修計画の立案が困難であり、独自の判断基準を考案した上で維持管理手法を構築し補修を行いました。

床版部外面の変状状況

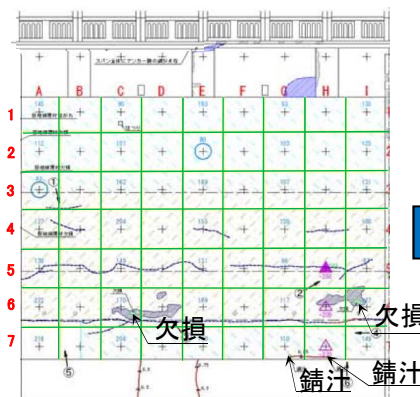
床版部外面の変状記録

- $\Delta$   $-350\text{mV} < E \leq -200\text{mV}$  腐食の有無は不確定
- $\bigcirc$   $E \leq -350\text{mV}$  90%以上の確率で腐食あり
- E: 自然電位
