# 第3回 常呂川堤防調査委員会資料

平成29年3月2日

国土交通省  
北海道開発局  
網走開発建設部

# 1. 柴山沢川における 調査検討結果について

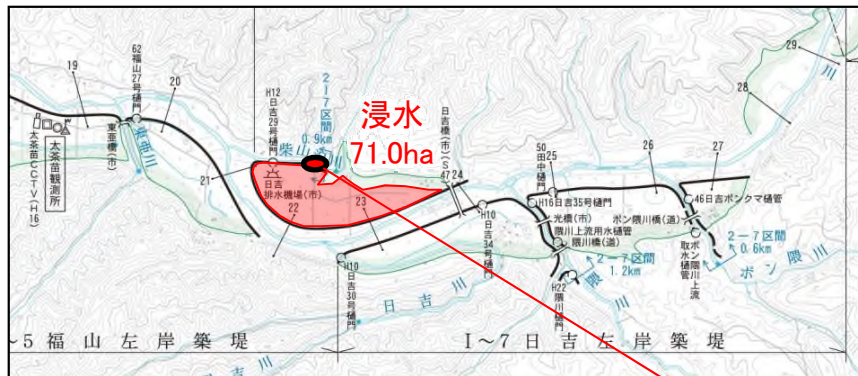
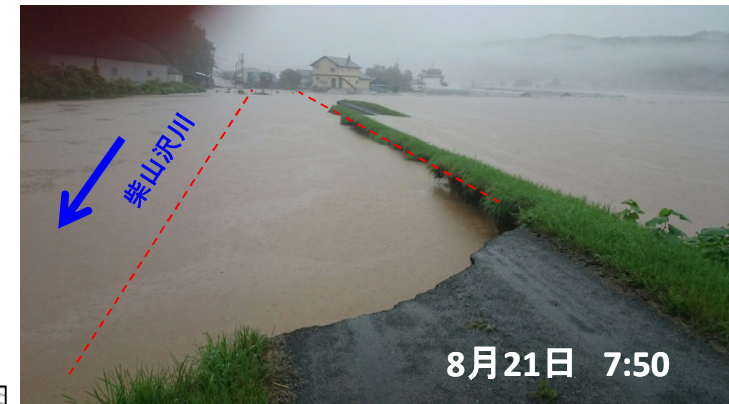
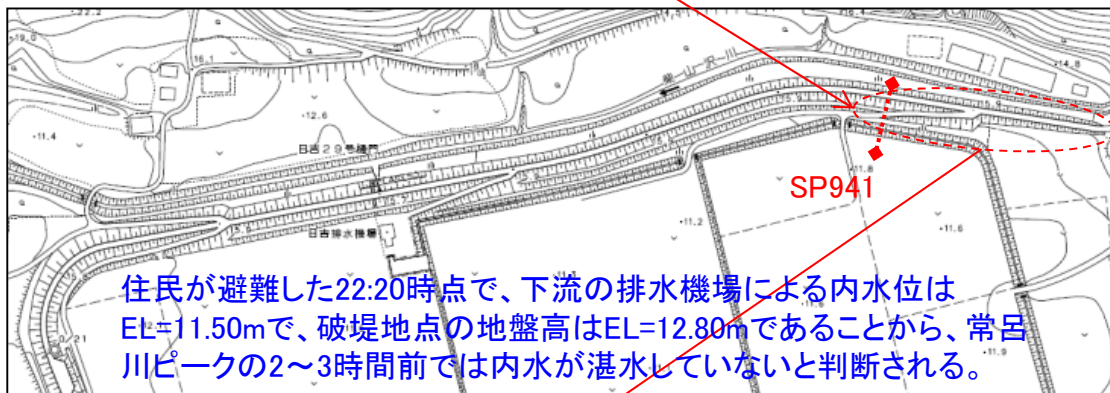
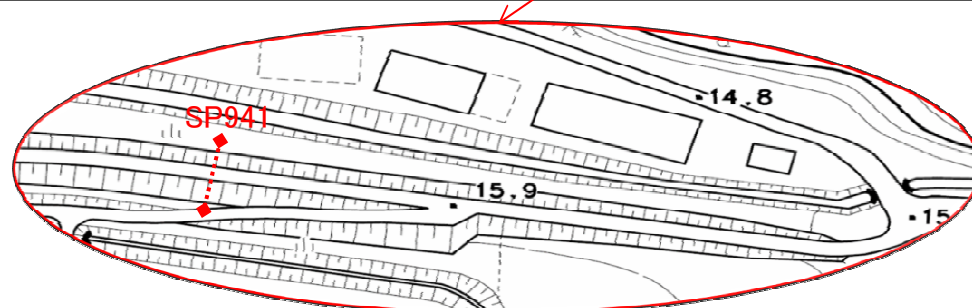
■常呂川の支川 柴山沢川では、20日～21日の未明に常呂川本川の水位影響を受け、越水により堤防決壊が発生した。

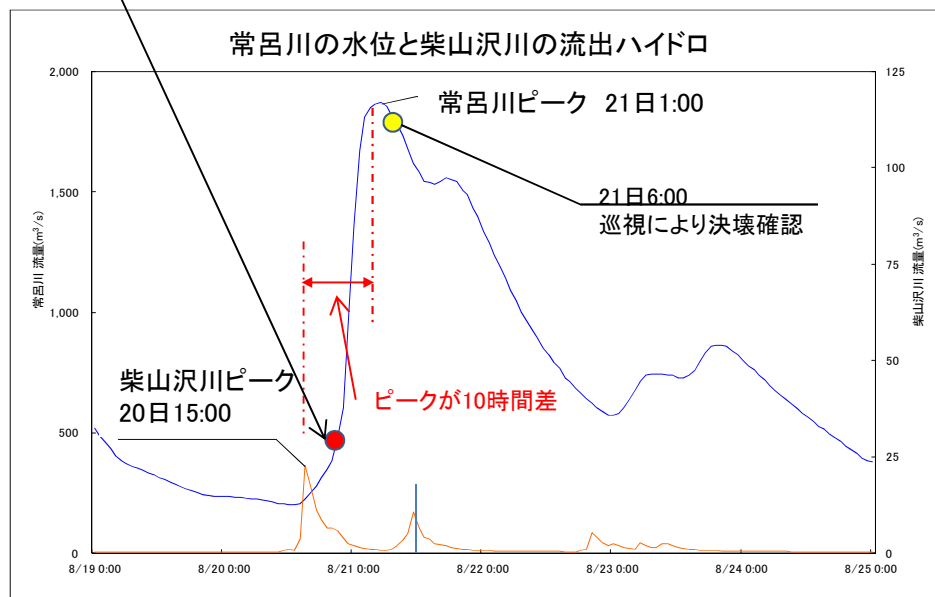
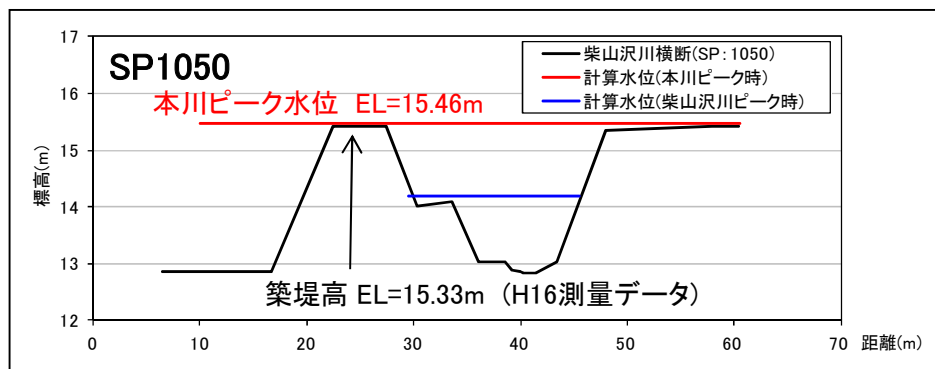
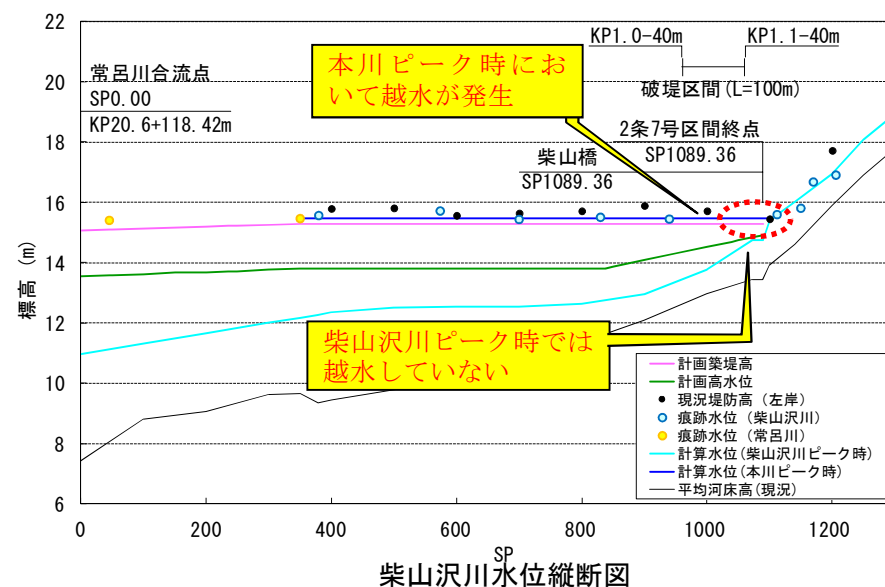
- ・流路延長の短い柴山沢川は、洪水が早期に流出し8/20 15:00にピークが発生。
- ・常呂川は流路延長が長いため8/21 1:00にピークが発生。

20日22時20分、地元民の避難時には、越水及び決壊は発生していない。柴山沢川は痕跡水位により上流から越流したが越流範囲の同定が困難で、越流の発生時間や決壊時間も不明。出水巡視により21日6時00分に決壊を確認。

- ・柴山沢川ピーク時では堤防高より水位が低く越水が発生しない水位である。また河川巡視(20日15:00)において越水がないことを確認。
  - ・常呂川ピーク時では常呂川の背水の影響を受け越水する水位である。
- 柴山沢川の決壊は本川の背水による影響である。**

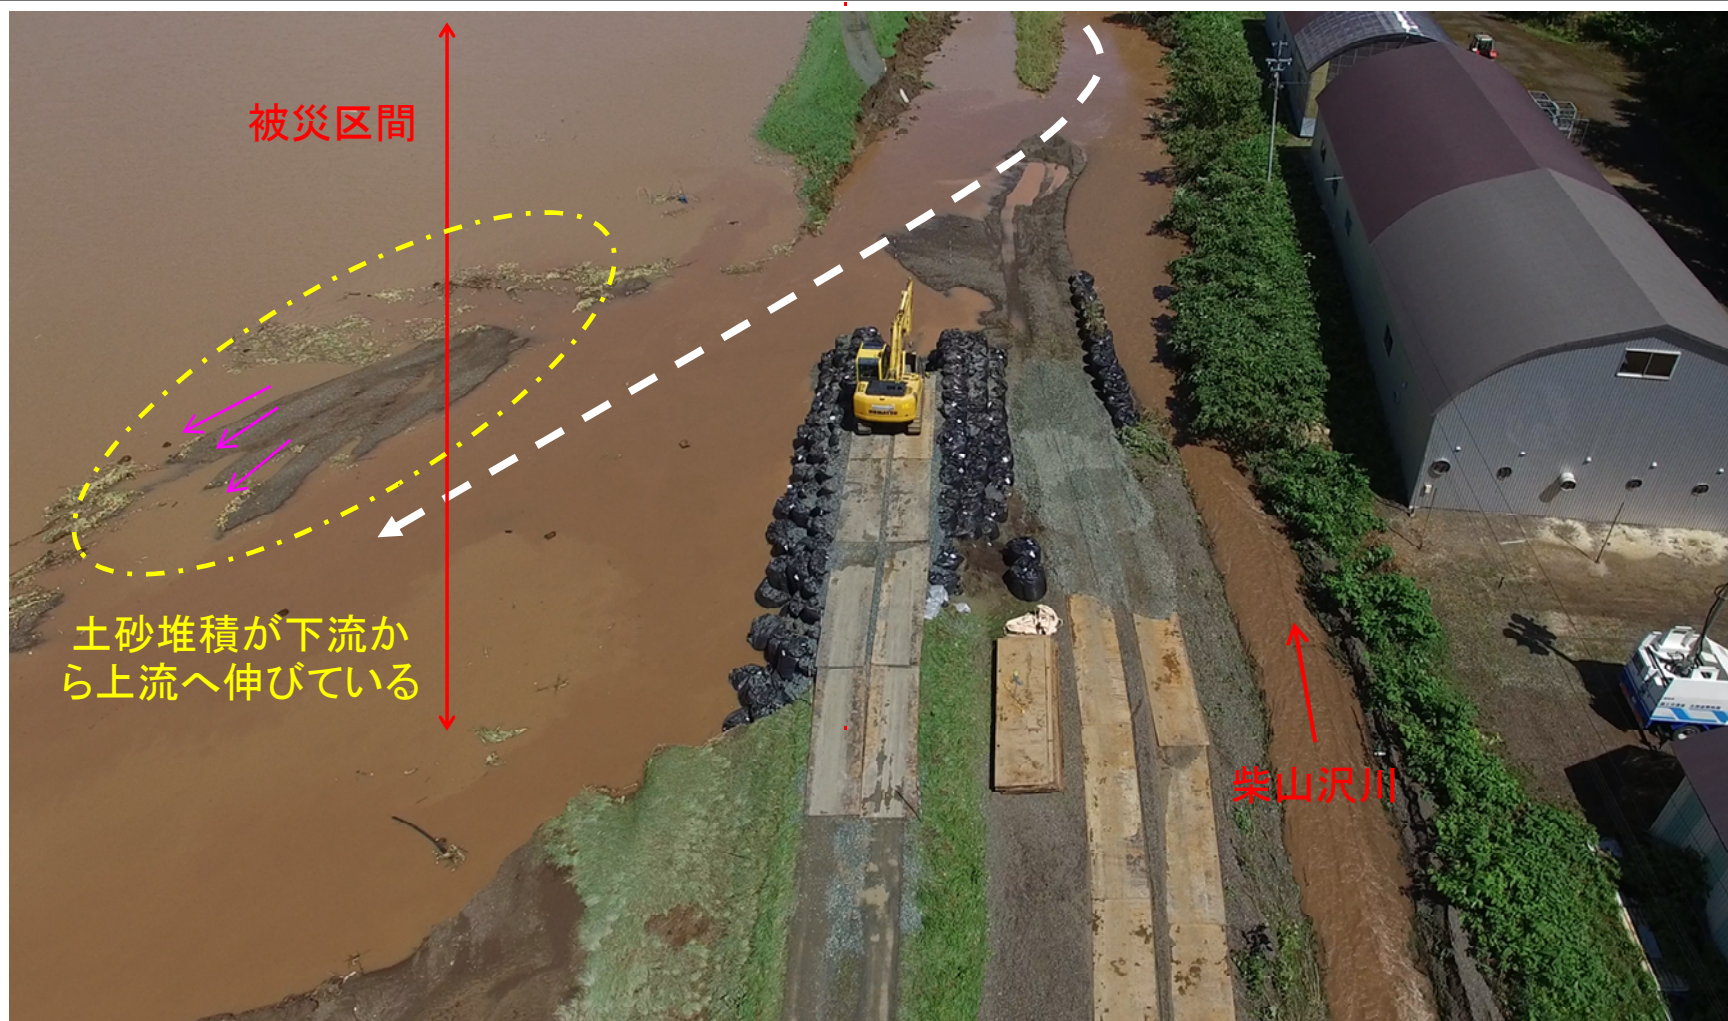
- 直線部であること、上流から流下方向を見ても低水路部の侵食は見られなかった。
- 堤内側の土砂堆積の状況から流向は下流 から上流に向かっていることから、決壊は常呂川の背水によるものと推測される。

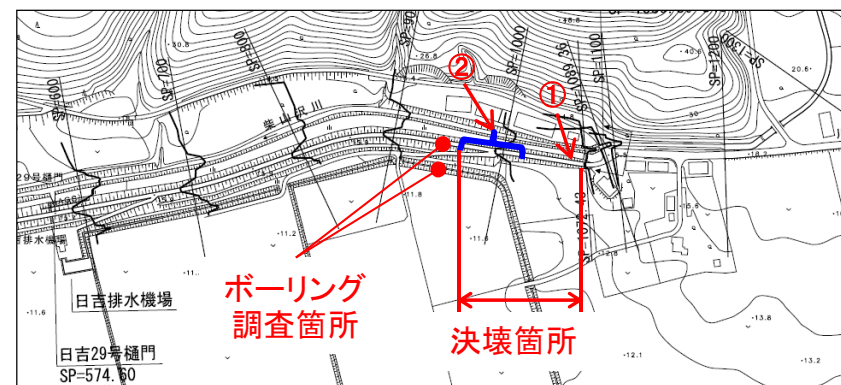
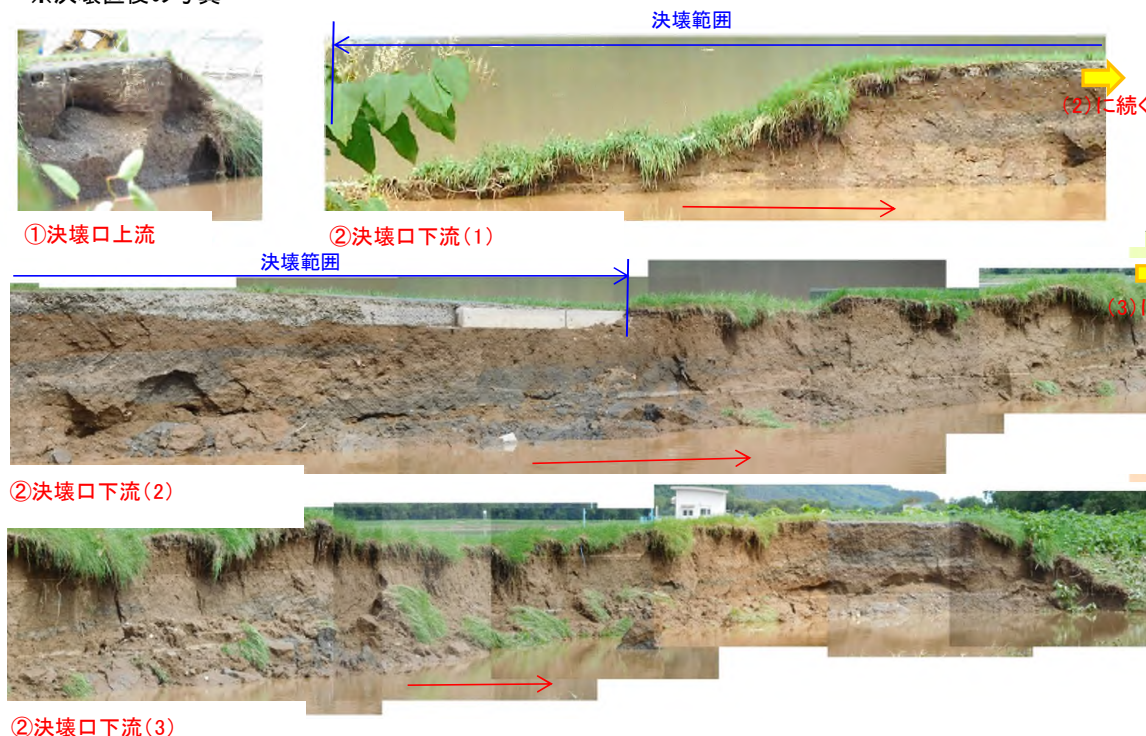
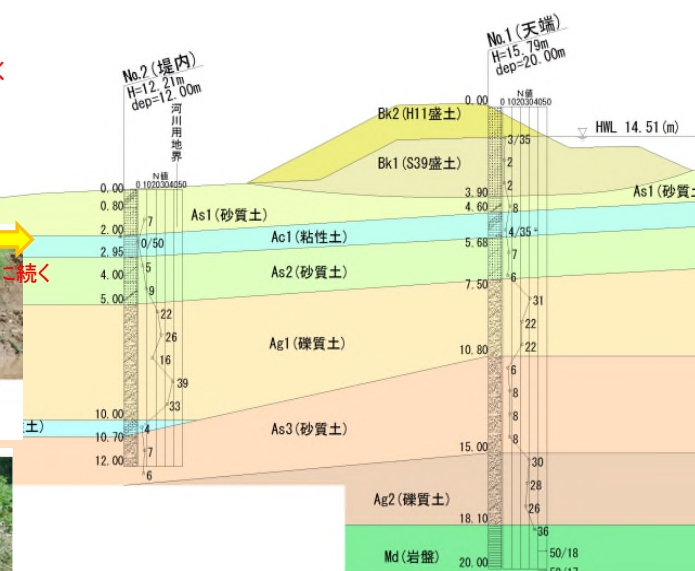
- 直近のボーリング地質調査結果から、堤体は主としてシルト混じり砂の区分であった。
- 基礎地盤はシルトや砂、砂礫が分布していた。

- 現地踏査の結果、周辺の堤内側では噴砂や法すべりなどの浸透破壊は見受けられなかった。

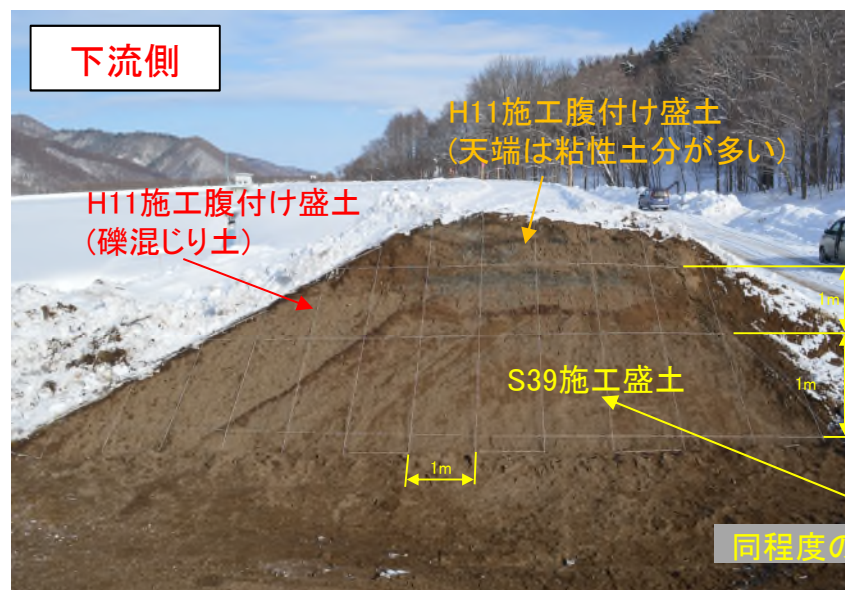
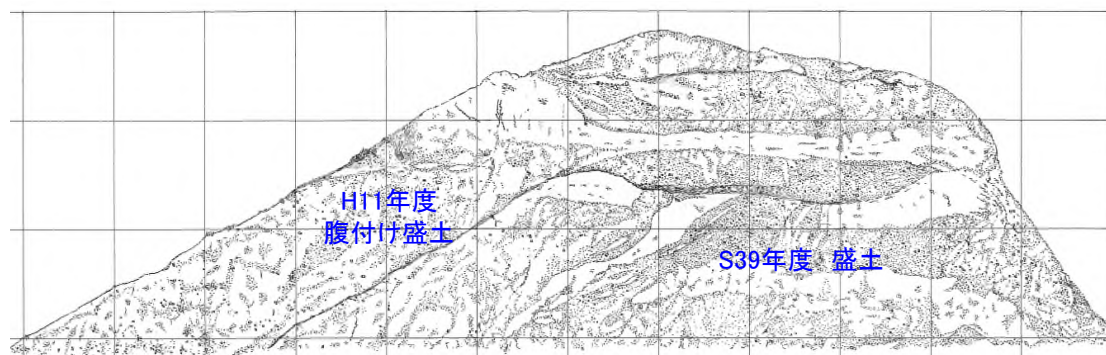
- 開削調査では、2段階に分けて施工されていることがはっきりと確認できた。
- S39施工箇所は、砂質土を主体とし緩いことを確認した。
- H11に施工された箇所は、レキ混じり土であることを確認。また、天端は粘性分を多く含む土であった。

S39施工盛土は砂質土を  
主体とし、緩いことを確認。

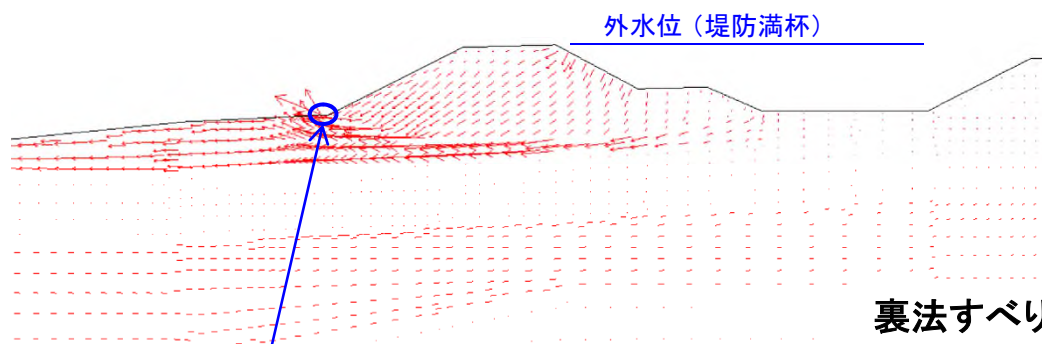
- 外水および堤体内浸潤面の条件が最も厳しい時点で照査した結果、パイピング破壊およびすべり破壊に対する安全性は、いずれも基準値を満足する結果となった。(下図は内水位の外力を作用させないケース)
- 被災箇所近傍の法面や法尻付近を現地確認したところ、法すべり破壊やパイピング破壊は確認できなかった。
- 以上のことから、決壊箇所において浸透による堤防決壊の可能性は低い。

局所動水勾配(水平) :  $0.445 < 0.5(\text{OK})$   
局所動水勾配(鉛直) :  $0.235 < 0.5(\text{OK})$

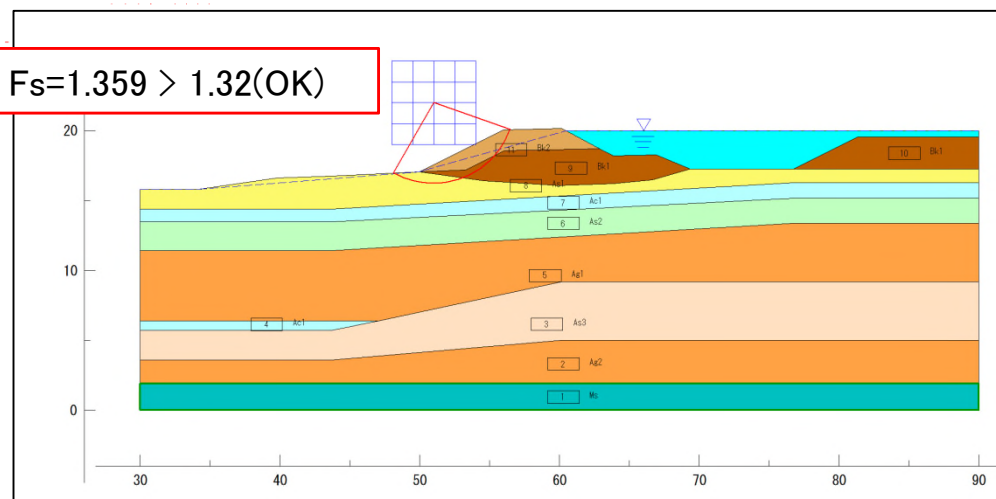
$F_s = 1.359 > 1.32(\text{OK})$

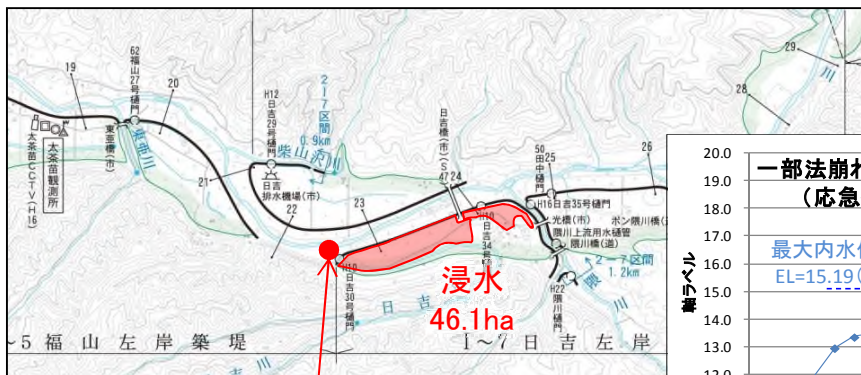
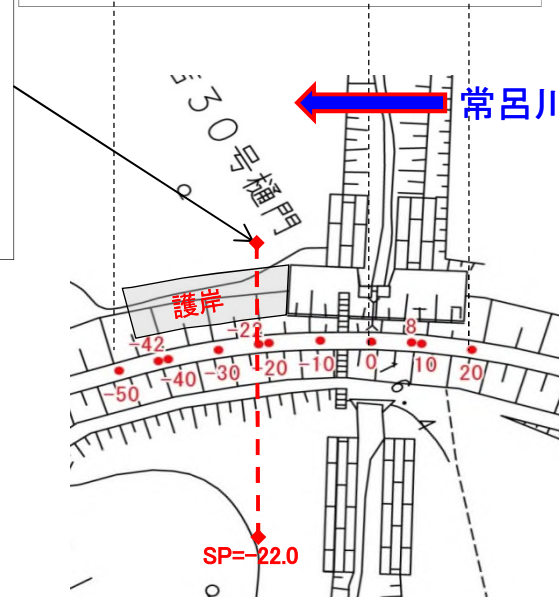
■日吉30号樋門付近では、常呂川本川の水位影響を受け越水し、堤防の裏法が崩れたが、決壊には至らなかった。

左岸22.6k 堤防裏法崩れ

- 0時40分 既に越水している
- 4時10分 越水が継続
- 5時20分 越水していない

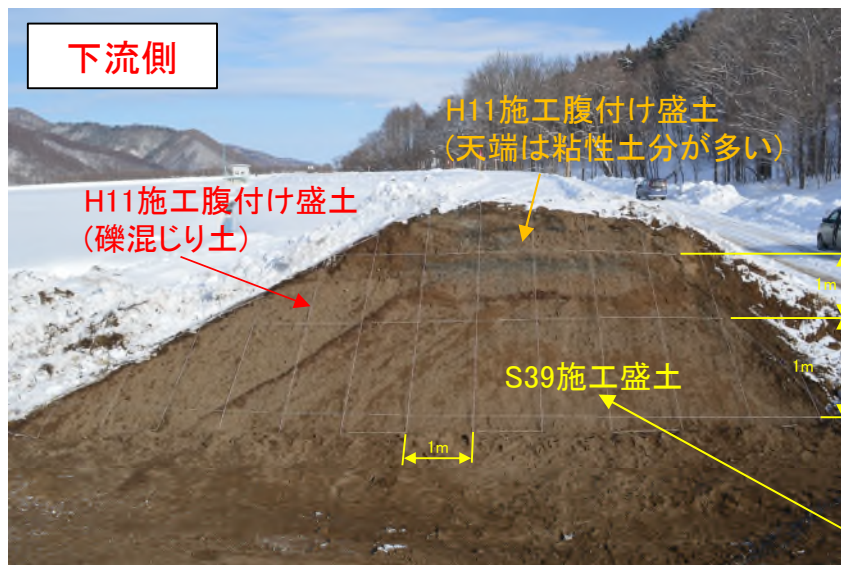
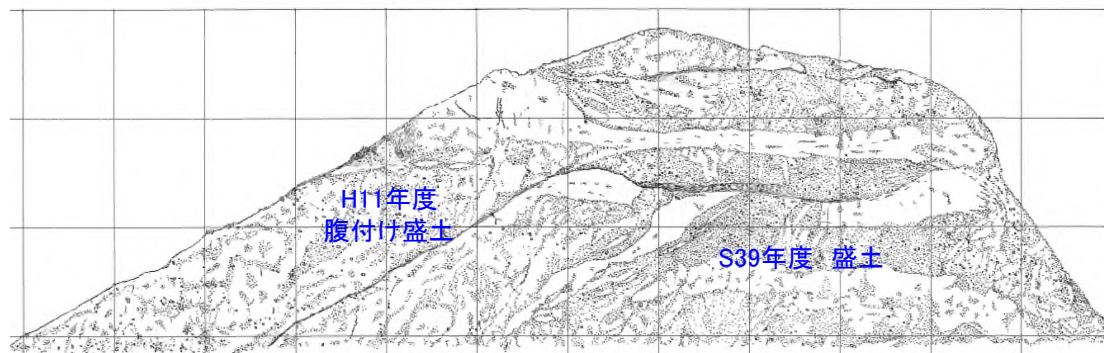
S39施工盛土は砂質土を主体とし、  
緩いことを確認。

同程度の土質(砂質土主体)

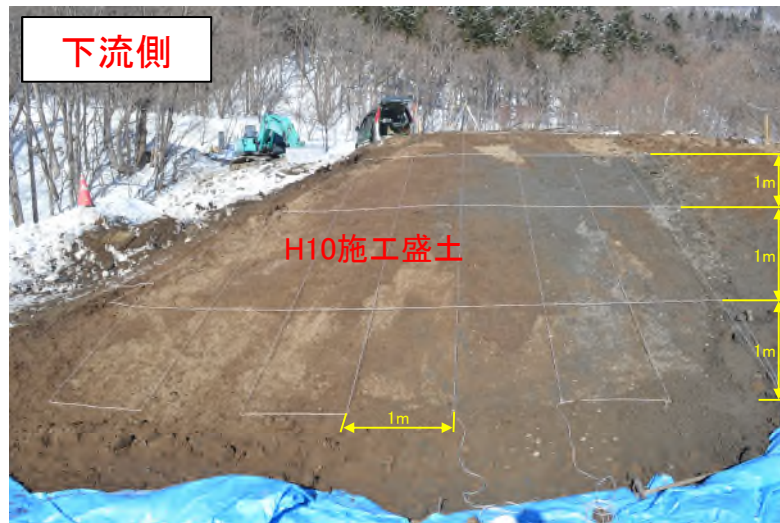
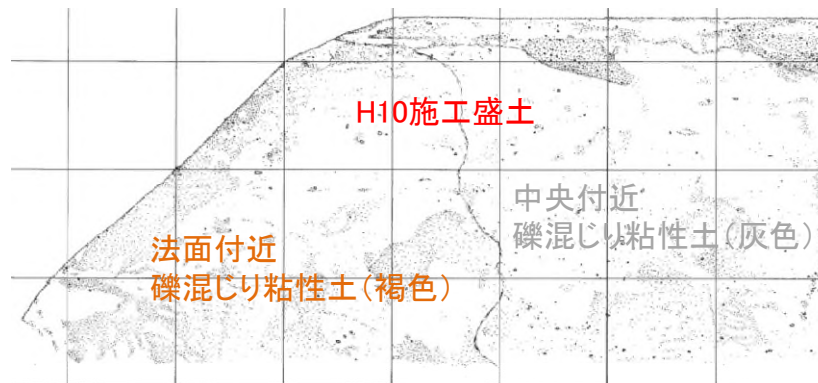
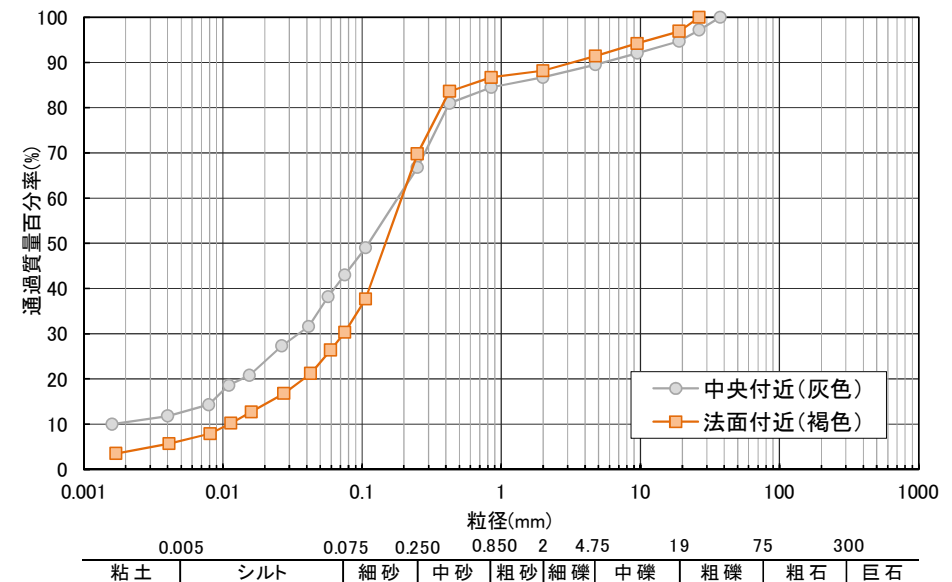
堤体は粘性土を主体とし、柴山沢川の堤体材料に比べて細粒分が多いことを確認。  
※被災箇所は旧樋門撤去箇所で、H10年度に施工

- ・中央付近(灰色部分)と法面付近(褐色部分)は色調の違いは認められるが、土質分類的な差異はない(粒度は概ね同じ)。
- ・いずれも粘性土主体の材料で柴山沢川の盛土材料に比べて細粒分が多い。

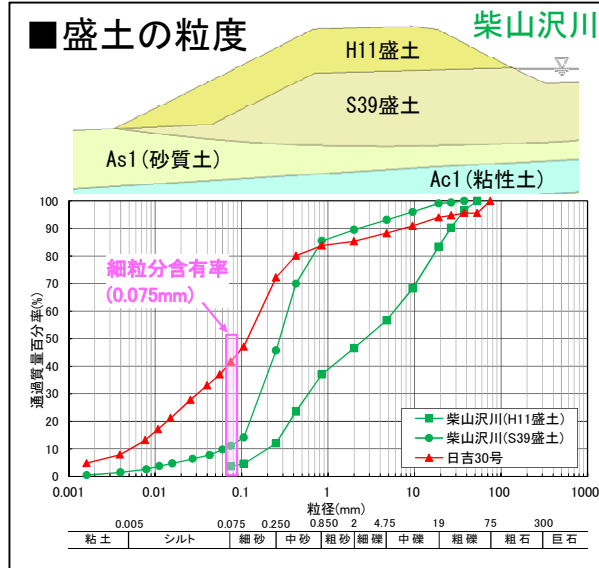
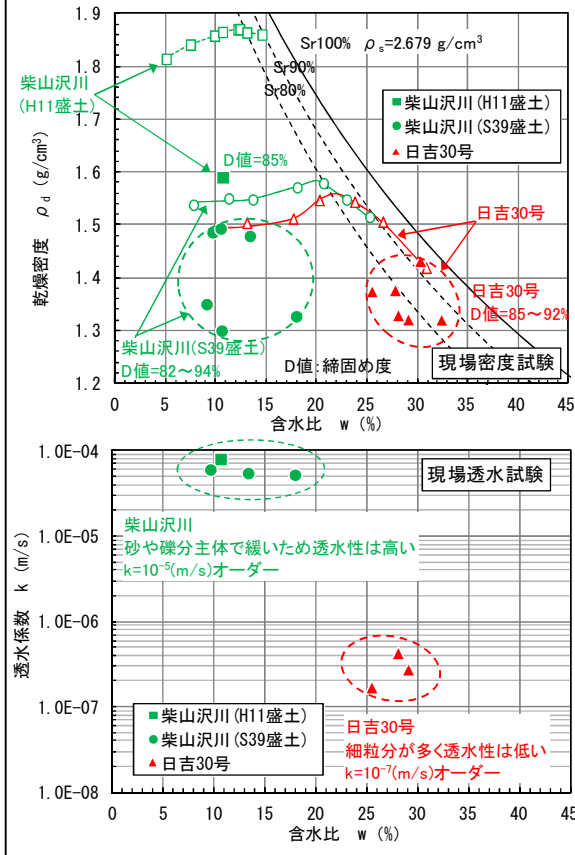
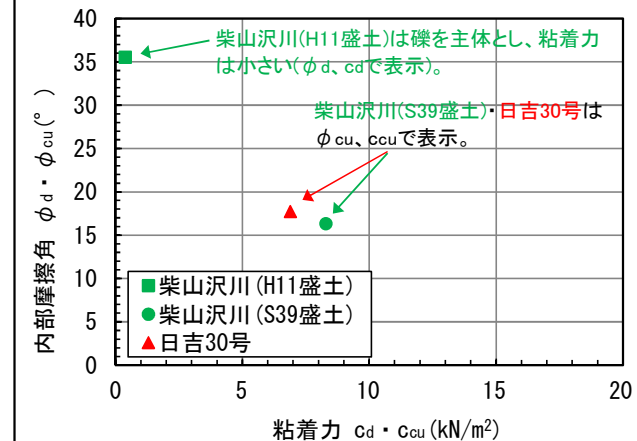
柴山沢川(H11):  $c=0.4\text{kN/m}^2$ ,  $\phi=35.5^\circ$   
柴山沢川(S39):  $c=8.3\text{kN/m}^2$ ,  $\phi=16.3^\circ$   
日吉30号:  $c=6.9\text{kN/m}^2$ ,  $\phi=17.7^\circ$

- 柴山沢川の盛土は砂～礫が主体である。
- 特にH11盛土の細粒分は4%と「ねばり」に弱いことが想定され、粘着力も小さい。
- 柴山沢(S39盛土)は緩くD値85%未満が確認された。日吉30号はD値85%以上。
- 日吉30号は細粒分が42%と多く、粘着力が大きく、透水性が低い。

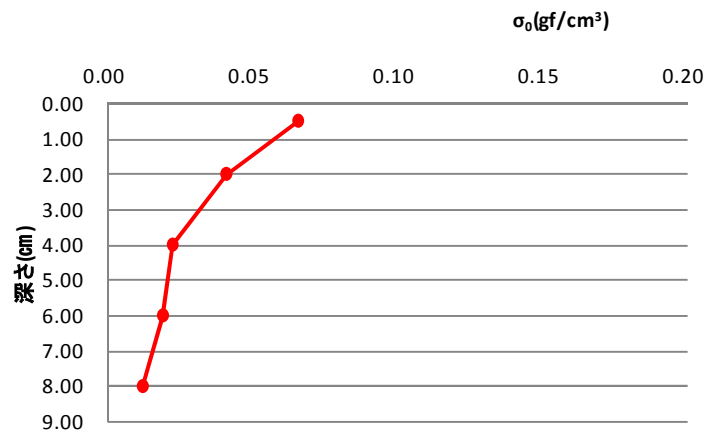
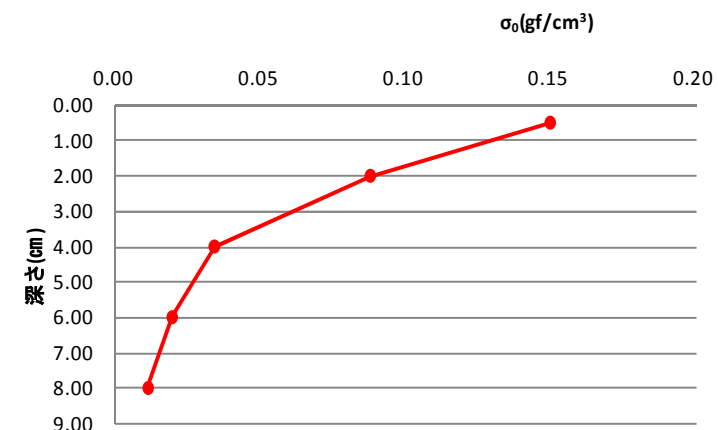
日吉30号樋門付近の堤体は、柴山沢川に比べ、平均根毛量は多く越流水に対する侵食への耐力が比較的大きかったものと考えられる。

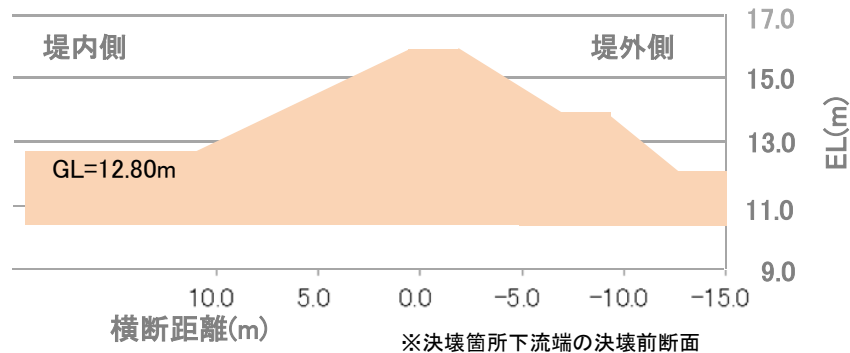
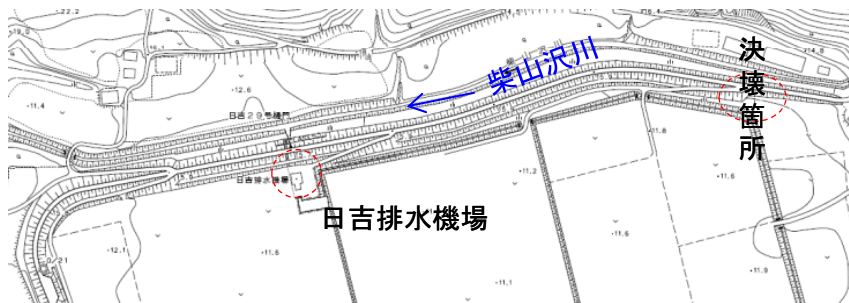
住民が避難した22:20時点で、下流の排水機場による内水位はEL=11.50mで、破堤地点の地盤高はEL=12.80mであることから、常呂川ピークの2～3時間前では内水が湛水していないと判断される。

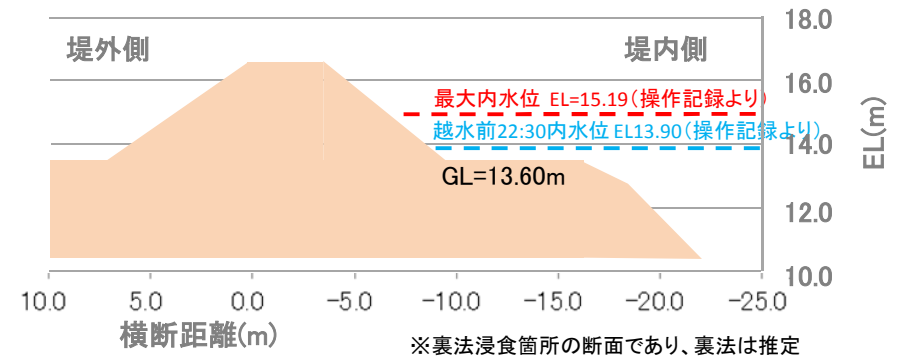
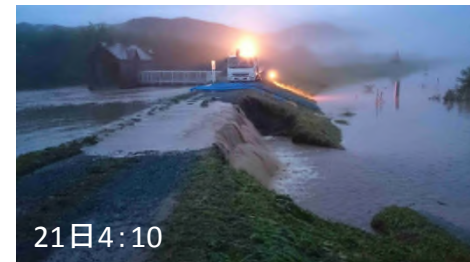
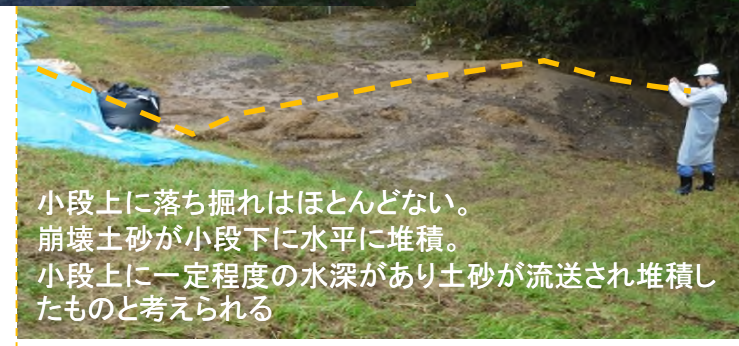
日吉30号樋門は、越水時に既に内水の湛水が一定程度があったことから、越流水が内水で減勢され、比較的堤体の侵食が生じにくい状況にあったと考えられる。

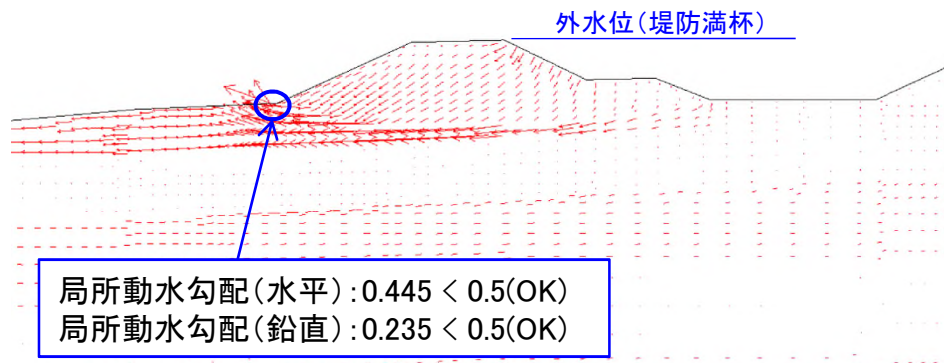
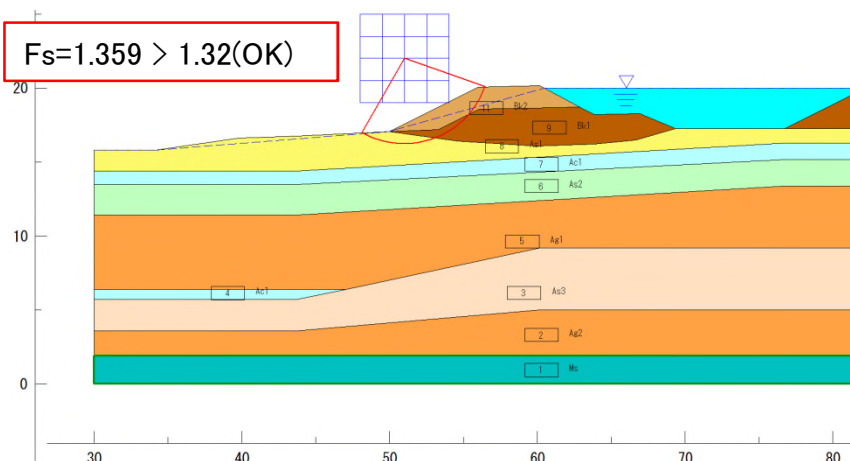
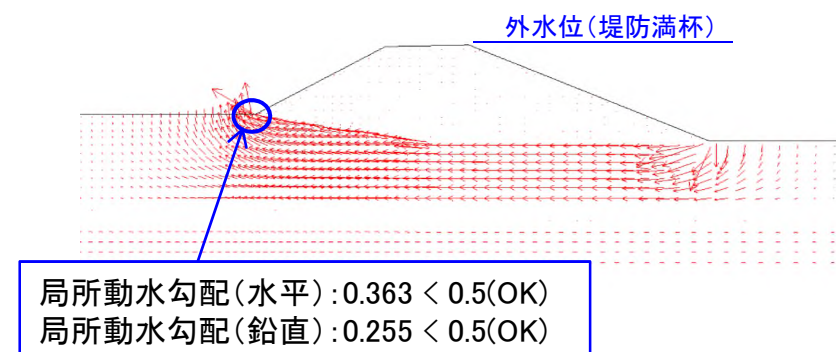
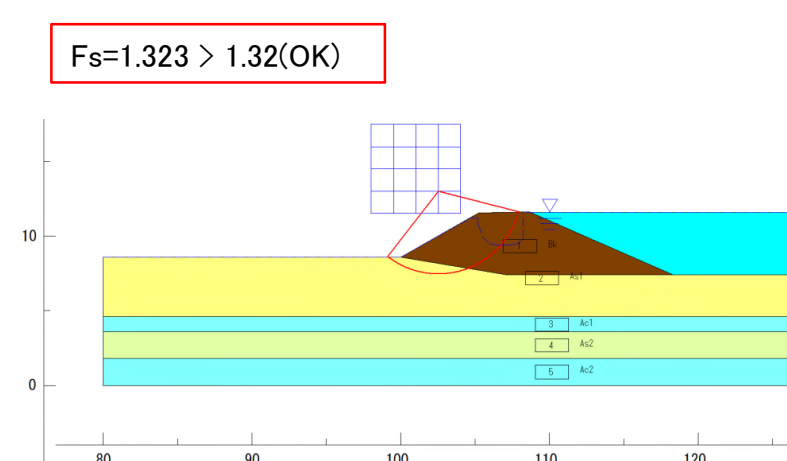
- 外水および堤体内浸潤面の条件が最も厳しい時点で照査した結果、**パイピング破壊およびすべり破壊に対する安全性は、いずれも基準値を満足する結果となった。**(下図は内水位の外力を作用させないケース)
- 被災箇所近傍の法面やのり尻付近を**現地確認したところ、法すべり破壊やパイピング破壊は確認できなかった。**
- 以上のことから、法すべり破壊やパイピング破壊が発生した可能性は低く、**浸透による堤防決壊の可能性は低い。**

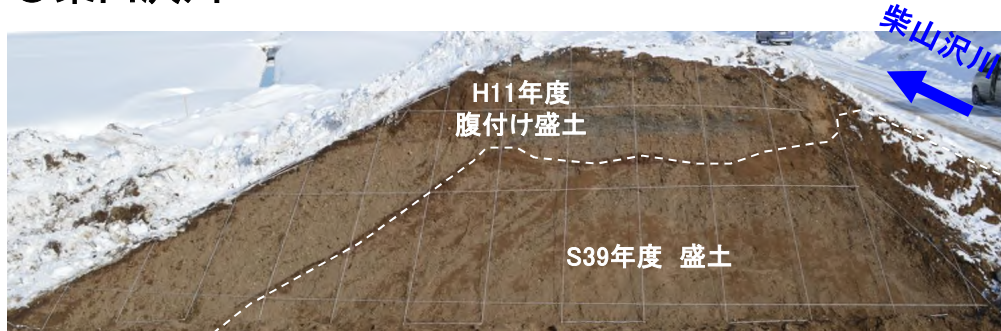
- 柴山沢川における当時の施工状況写真等は存在しないが、築堤盛土の履歴は、S39年に堤防が築造され、その後H11年に腹付け盛土(かさ上げ含む)がされている。
- 柴山沢川には、堤外側の保護護岸がなされていない。

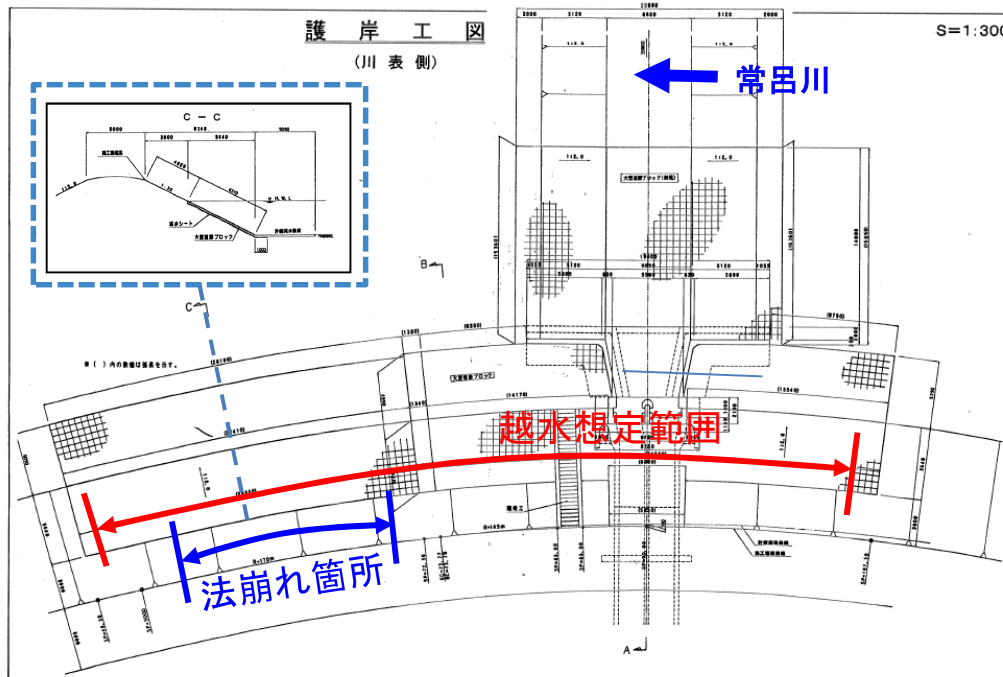
- 一方、日吉30号の被災箇所については、平成10年度に新樋門改築及び旧樋門撤去工が施工され、堤外側には、大型連節ブロックと遮水シートが施されている。
- 法崩れ箇所は、旧樋門撤去箇所で発生している。

■**日吉30号樋門箇所は、旧樋門撤去箇所であり堤外側に築堤保護護岸が施されており、柴山沢川の堤防に比べ、河川水に対する浸透への耐水力があったと考えられる。**

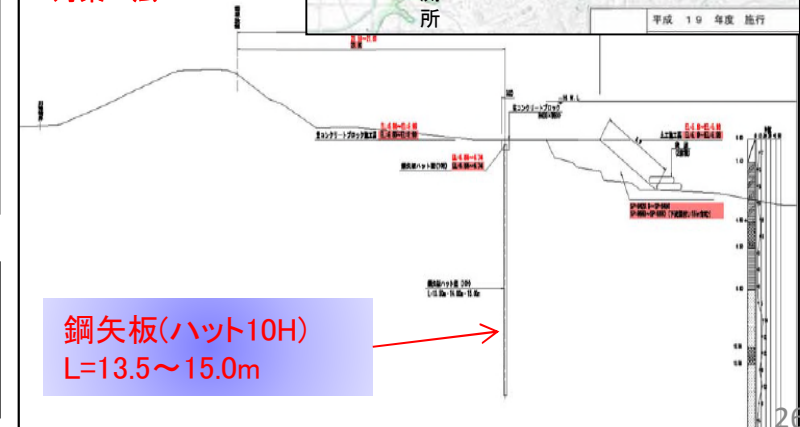
【常呂川豊川地区 (KP10付近) 漏水対策工の効果】 水位高い  
■ 今夏洪水では、旧川の水位上昇は見られず農地や道路等の浸水被害はなく、遮水矢板の効果が見られた。

- 常呂川左岸の豊川地区には、旧川が存在する。
- 平成13年、18年など洪水継続時間が長い出水等が生じれば、堤内側の旧川水位が上昇し、「築堤への悪影響を及ぼす恐れ」や「周辺の農地・道路・住宅が浸水するなどの被害をもたらしていた。
- そのため、平成20年度に堤外側法尻へ遮水矢板を施す基盤漏水の対策工を実施した。

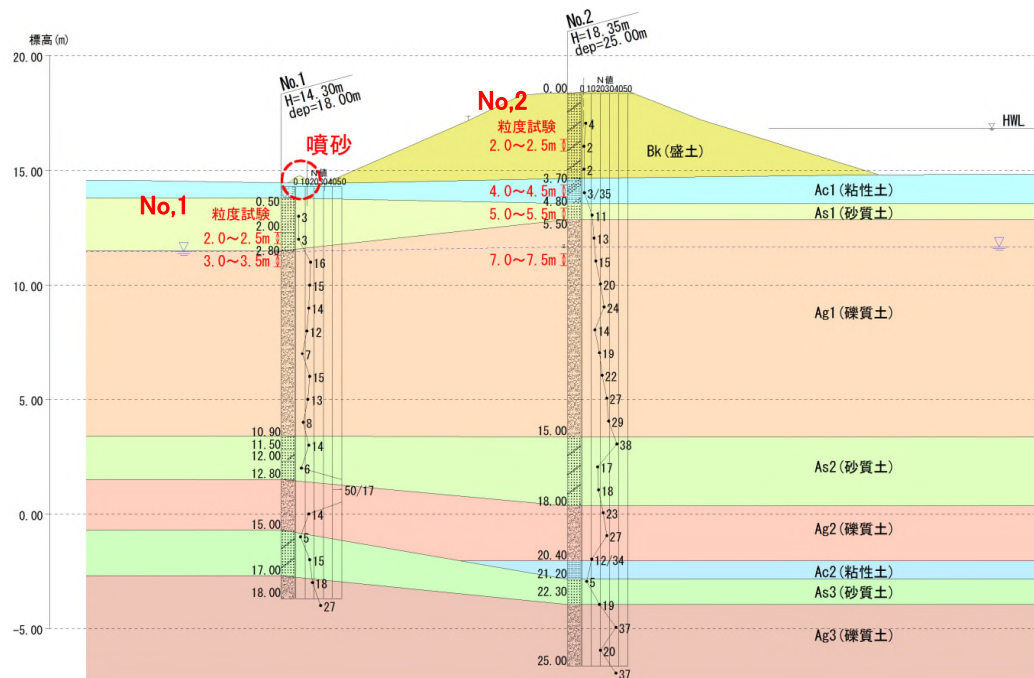
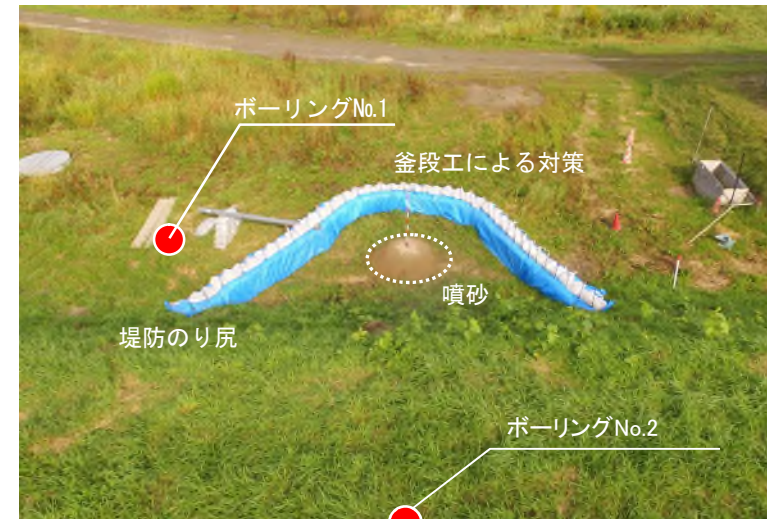
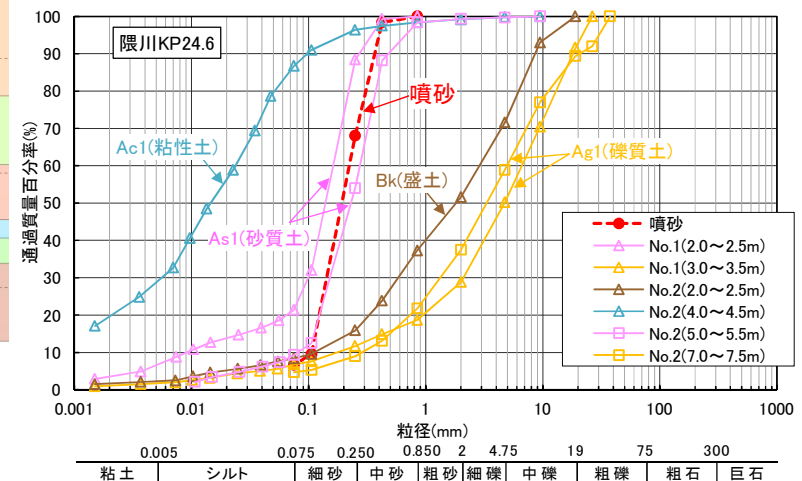
噴砂は基礎地盤のAs1（砂質土）と同程度の粒度特性を示すことが確認された。このため、堤内地盤の地表面から1～2m程度の深度に堆積するAs1（砂質土）が噴砂として噴出した可能性が高い。

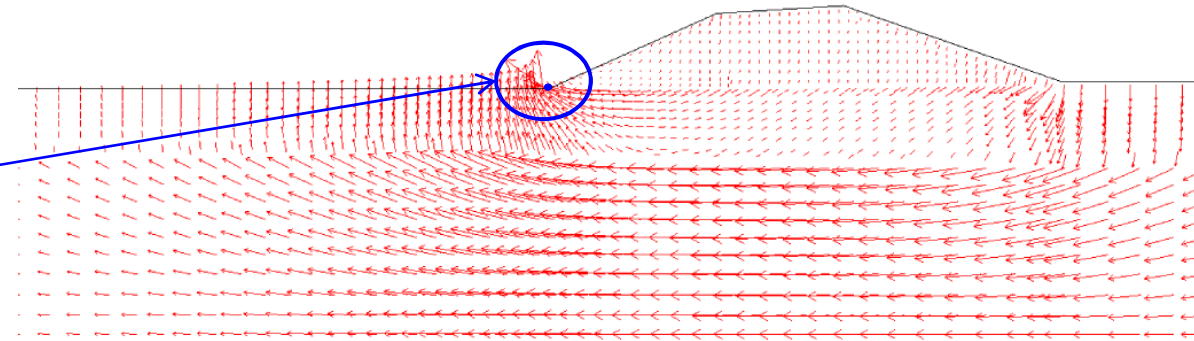
- 出水時の再現結果から浸透に対する安全性は基準値を満足しない結果となった。
- このため、基礎地盤に浸透破壊が生じて噴砂が発生したと推定される。

(鉛直):  $0.70 > 0.5$  **NG**

(水平):  $0.87 > 0.5$  **NG**

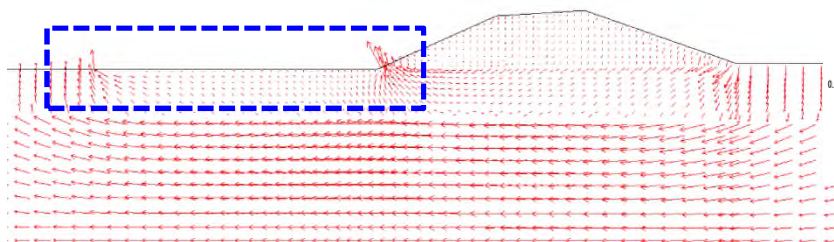
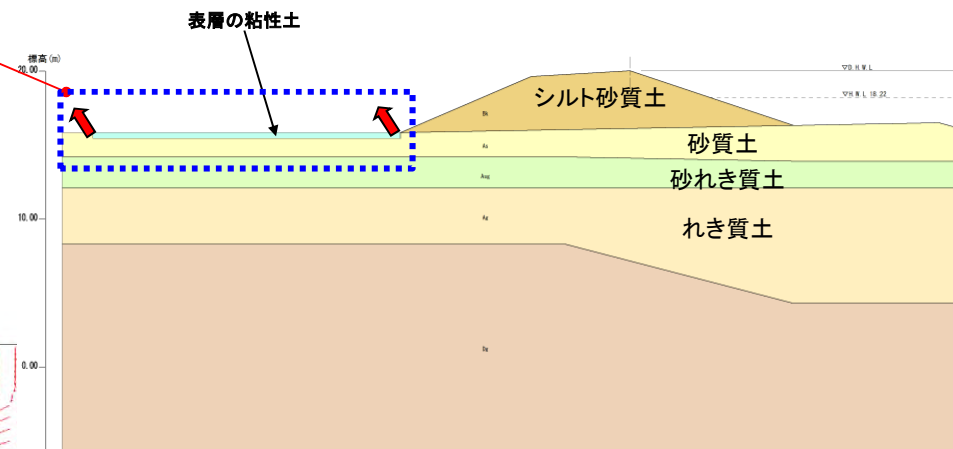
堤内側は農地であり、粘性が高い地盤が表面に分布している。  
⇒モデルに反映すると、法尻より離れた位置でも基準値を満足しない(噴砂の可能性)

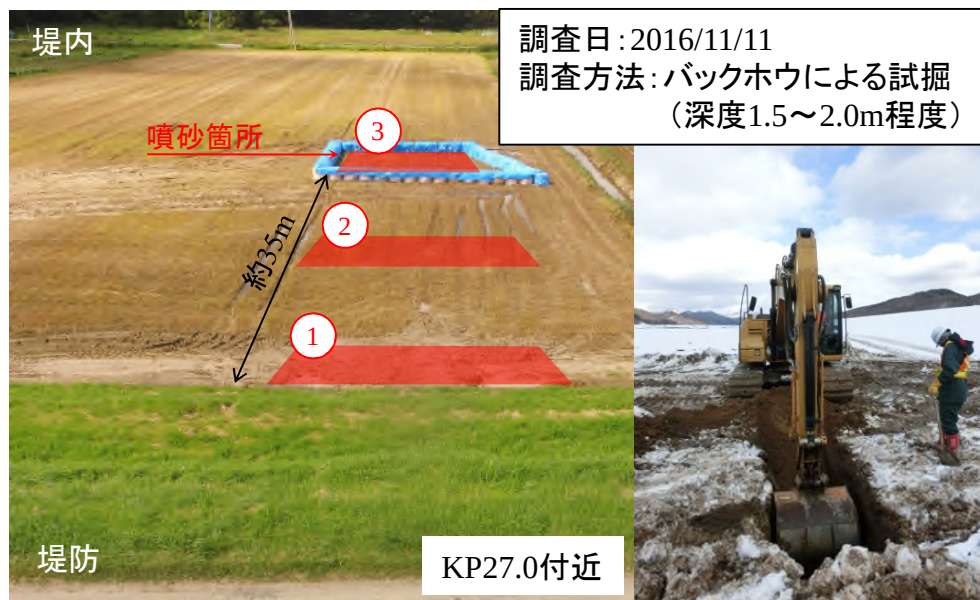
- ・堤内側は農地であり、粘性が高い地盤が表面に分布している。
- ・明確なパイピングホール、みず道は確認できなかった。  
(ただし、網状に砂を噛んだクラックが無数に存在)
- ・噴砂直下の試掘箇所は緩く、崩れやすい。
- ・表土の被覆層が薄いところから噴砂が発生する傾向にある。

- 明確なパイピングホールやみず道は確認できなかったが、網状に砂を噛んだクラックが無数に存在し、特に噴砂の直下の土質は緩くて崩れやすい状況。
- 堤内側は農地で粘性の高い地盤が表面に分布しているが、粘性土の層厚は一樣ではなく、層厚の薄い粘性土から噴砂していることが分かった。
  - ⇒ 浸透流解析のモデルに反映して計算した結果、法尻より離れた位置でも噴砂する可能性がある結果となった。

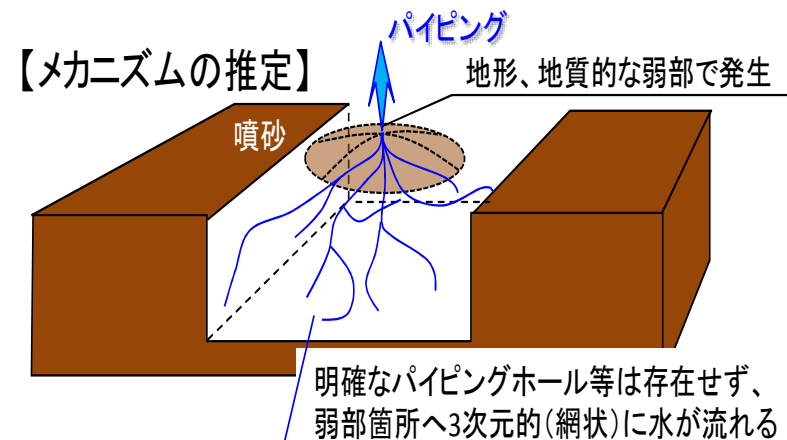
長時間にわたる高い外水位の影響により、噴砂基盤の水が圧力伝播によって、緩い箇所を3次元的で網状に水が流れ、表土の薄い箇所など、地質的な弱部からあふれ出すというメカニズムであると推定した。
