現地モニタリング結果 (中間報告)

令和4年8月

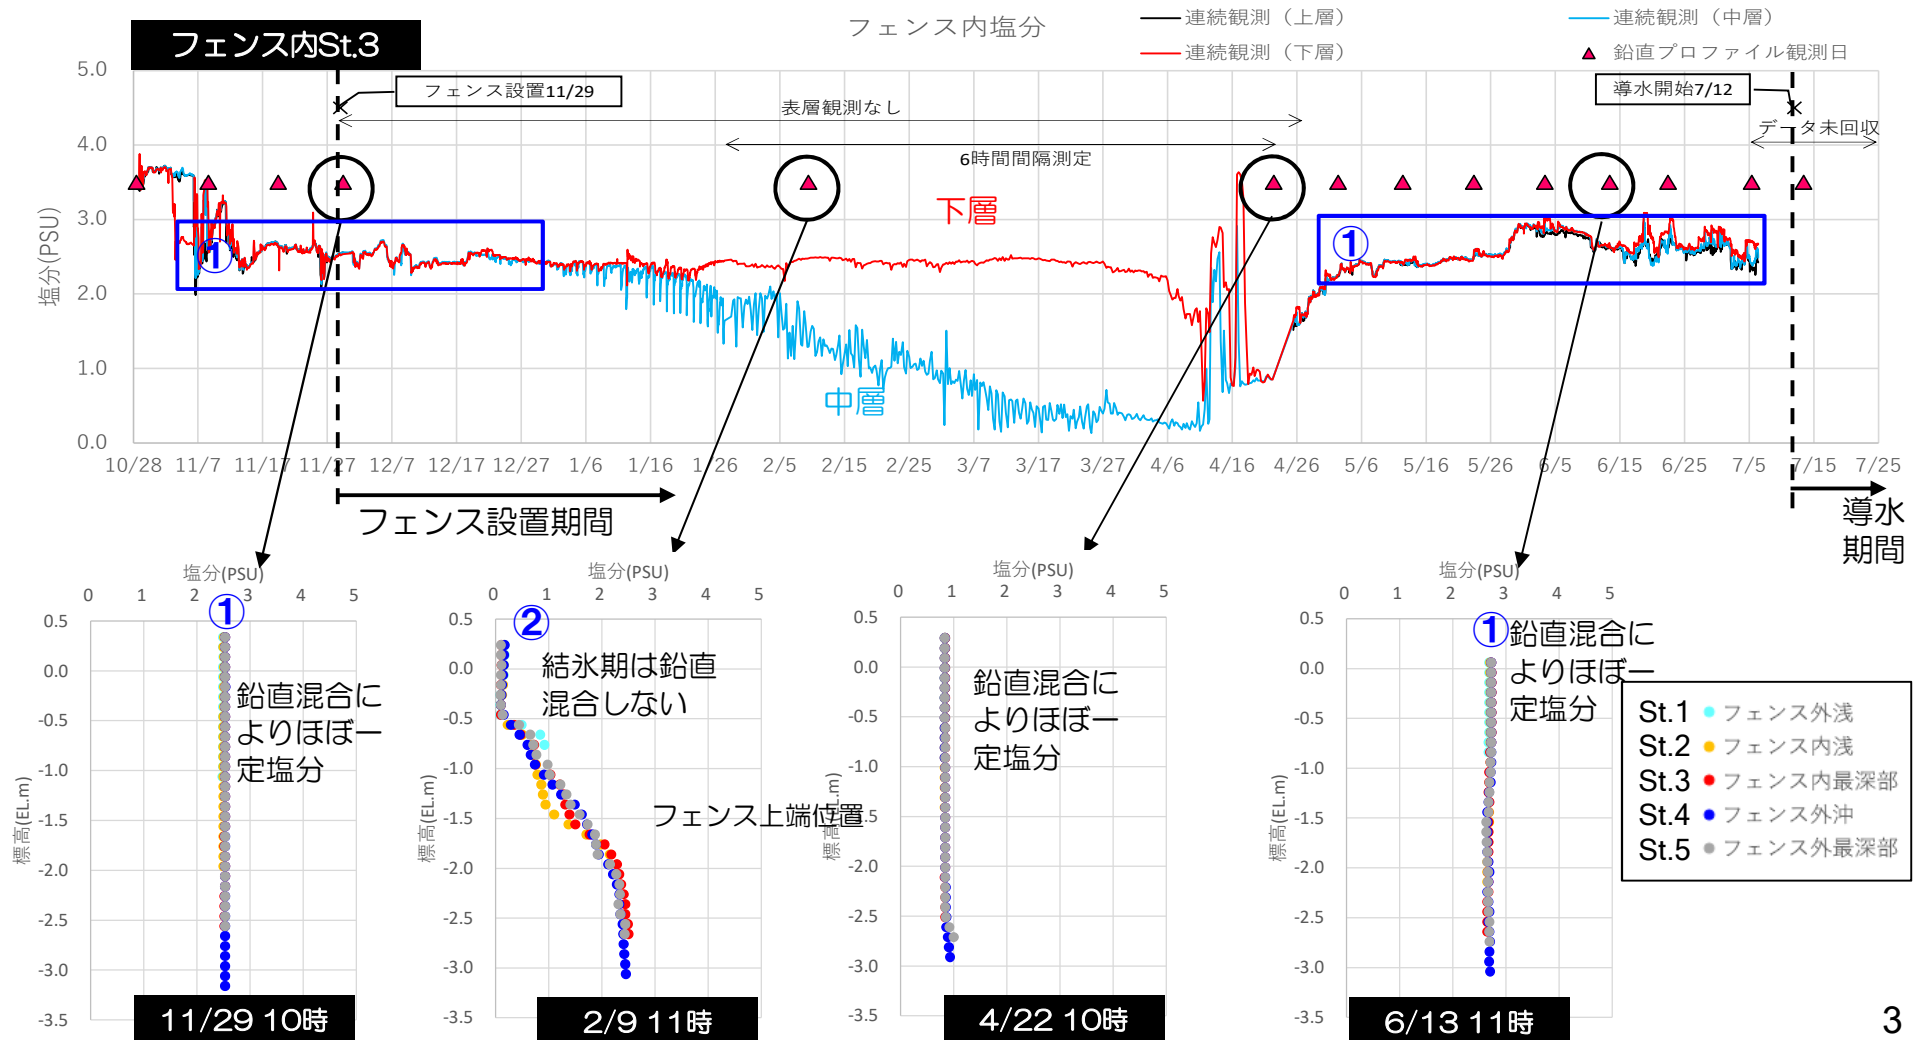
- ① 結氷期以外は、全層概ね一様の塩分濃度である。(約2.5PSU)
- ② 結氷期には、0.5 EL.mまでほぼ0PSUで、-2.0 EL.mにかけて約2.5PSUまで上昇する。

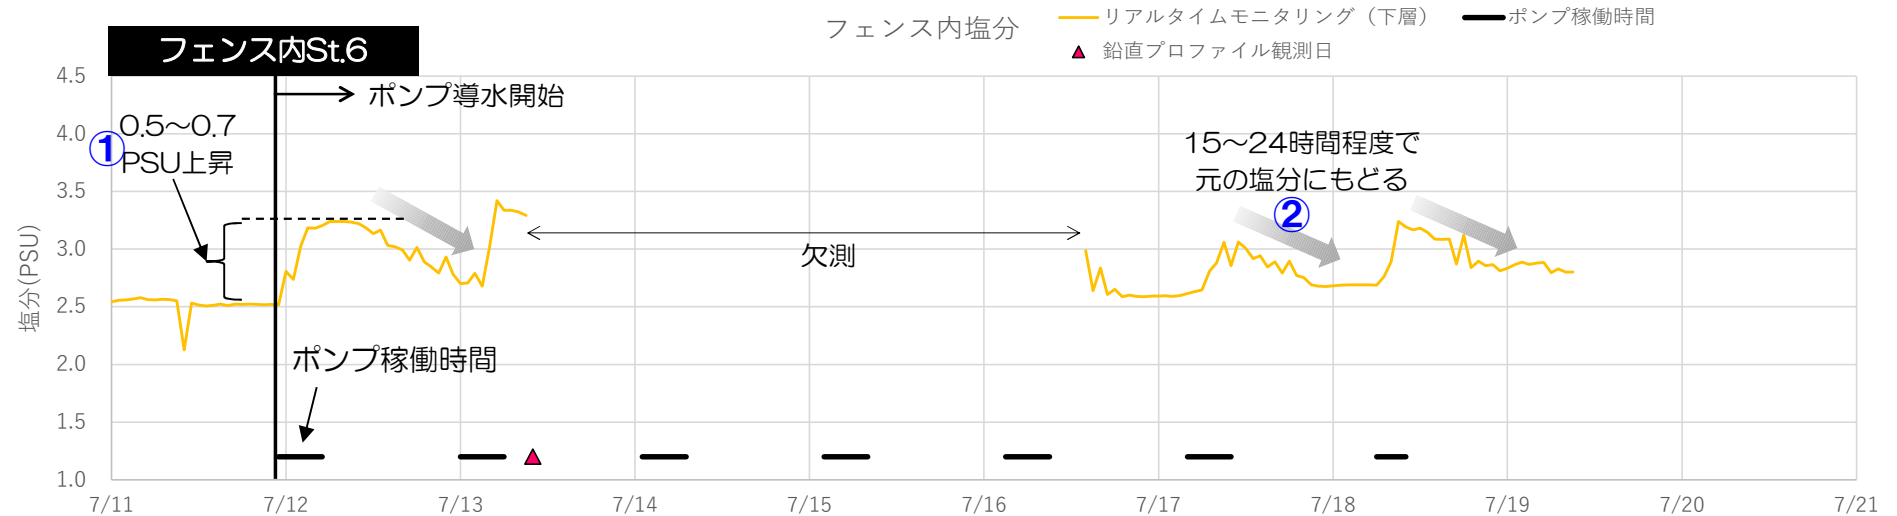
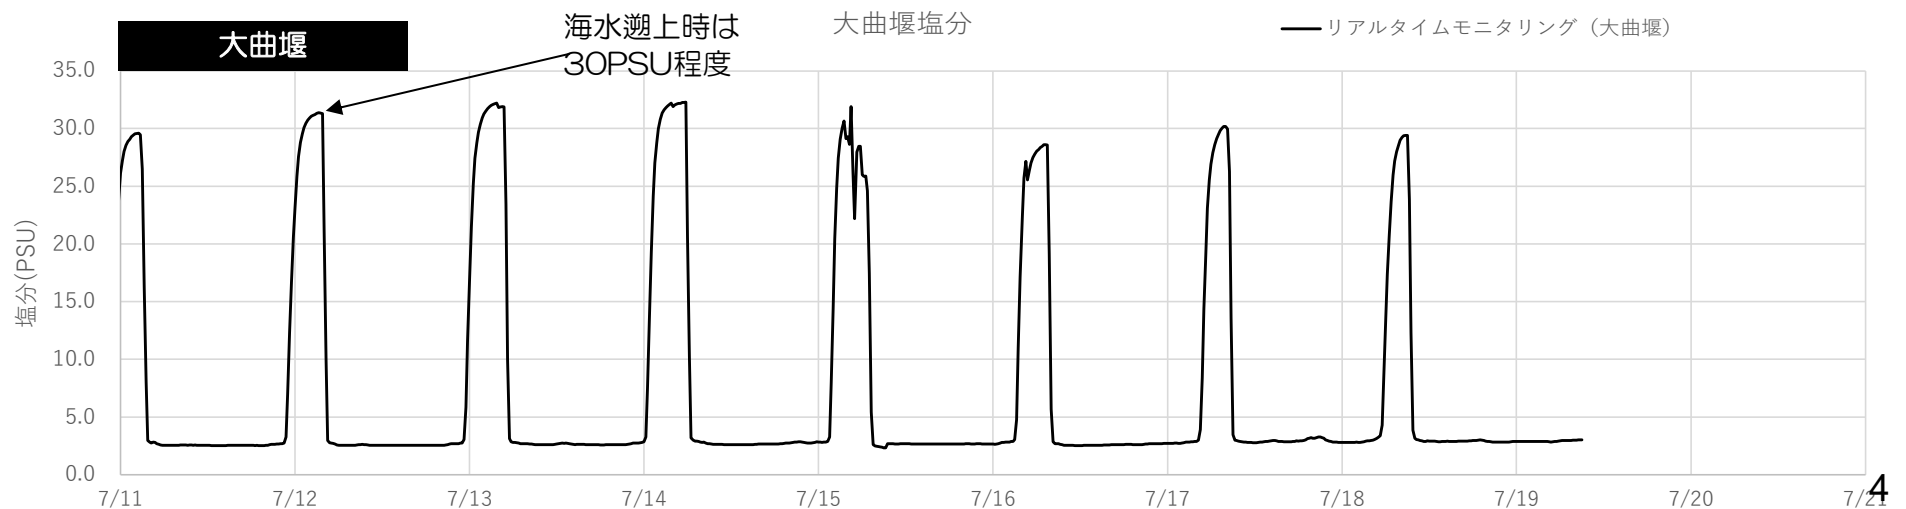
ポンプ導水を開始した7/12以降における塩分の連続観測を確認した。

- ①海水遡上時にはポンプ稼働により、フェンス内塩分が0.5~0.7PSU程度上昇した。
- ②ポンプ非稼働時はフェンス内塩分が低下し、概ね15~24時間程度で元の塩分に戻る。

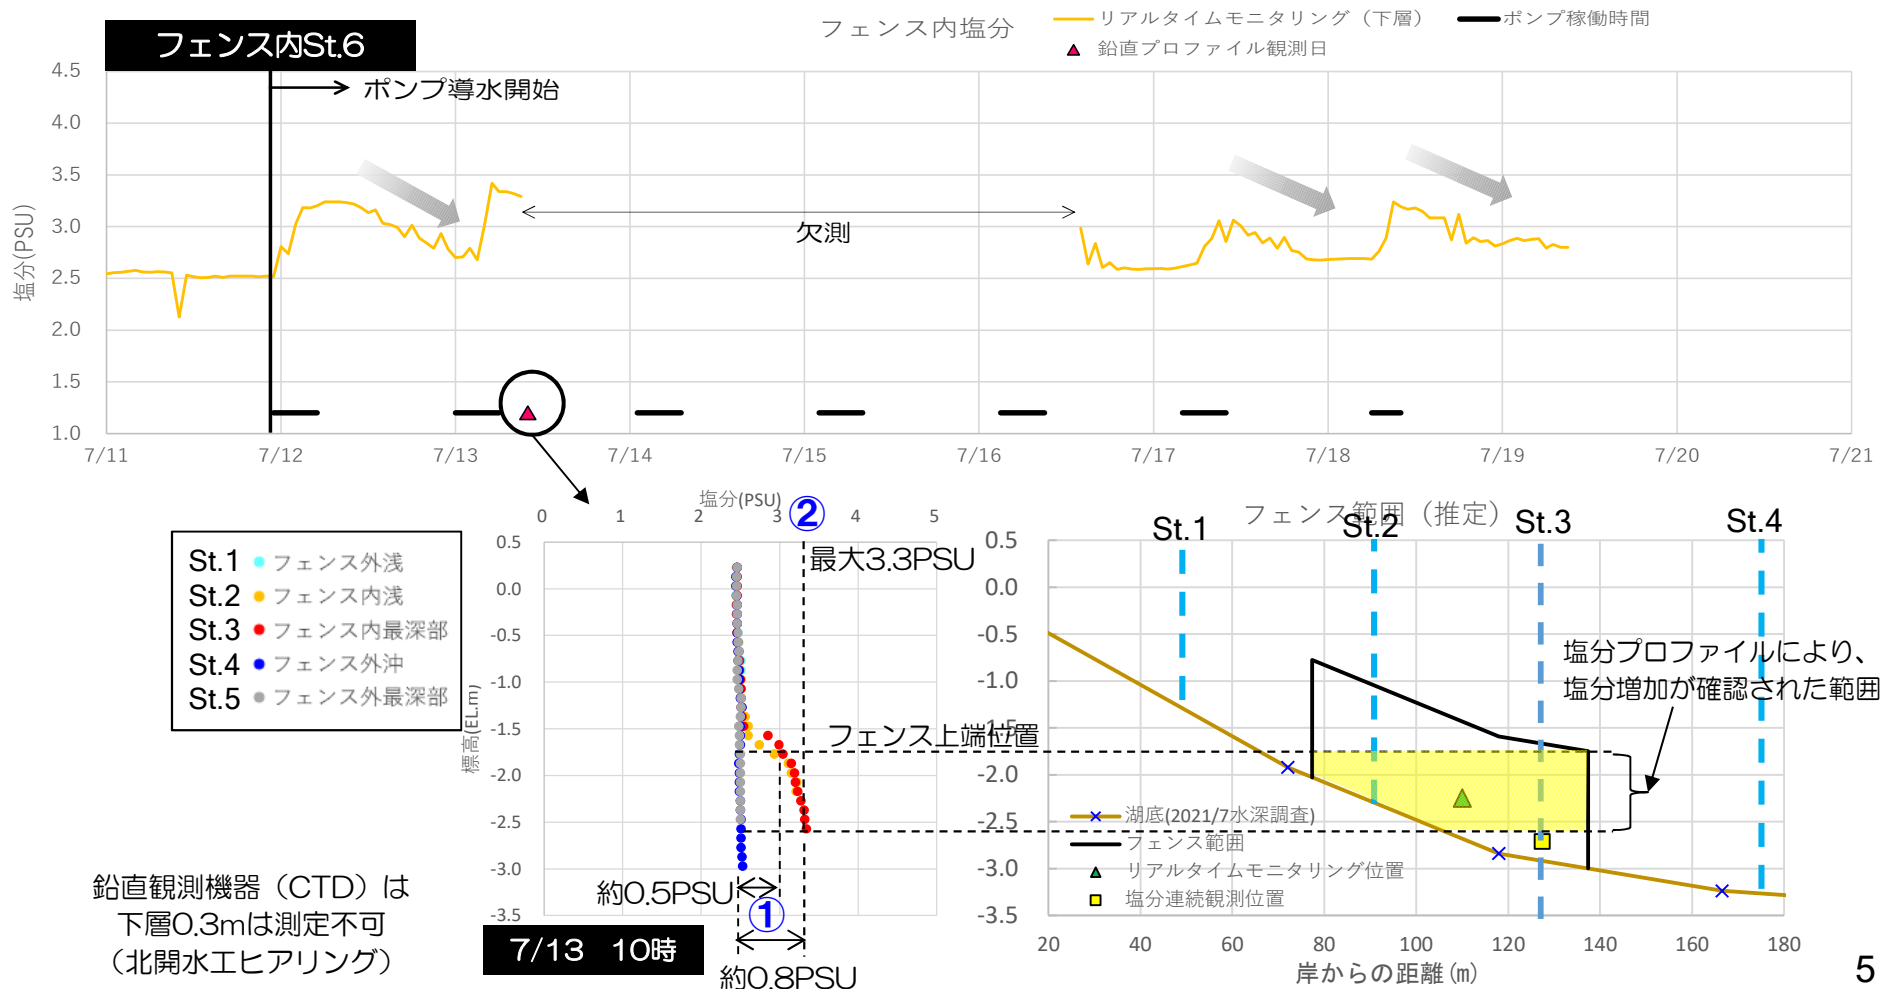
(導水2回目(7/13 0~6時)終了の4時間後(10時))

- ①フェンス内ではフェンス上端位置あたりまで、塩分が0.5~0.8PSU程度高い。
- ②ポンプによる海水導水はフェンス内に入っているが、**濃い塩分は確認されていない。**

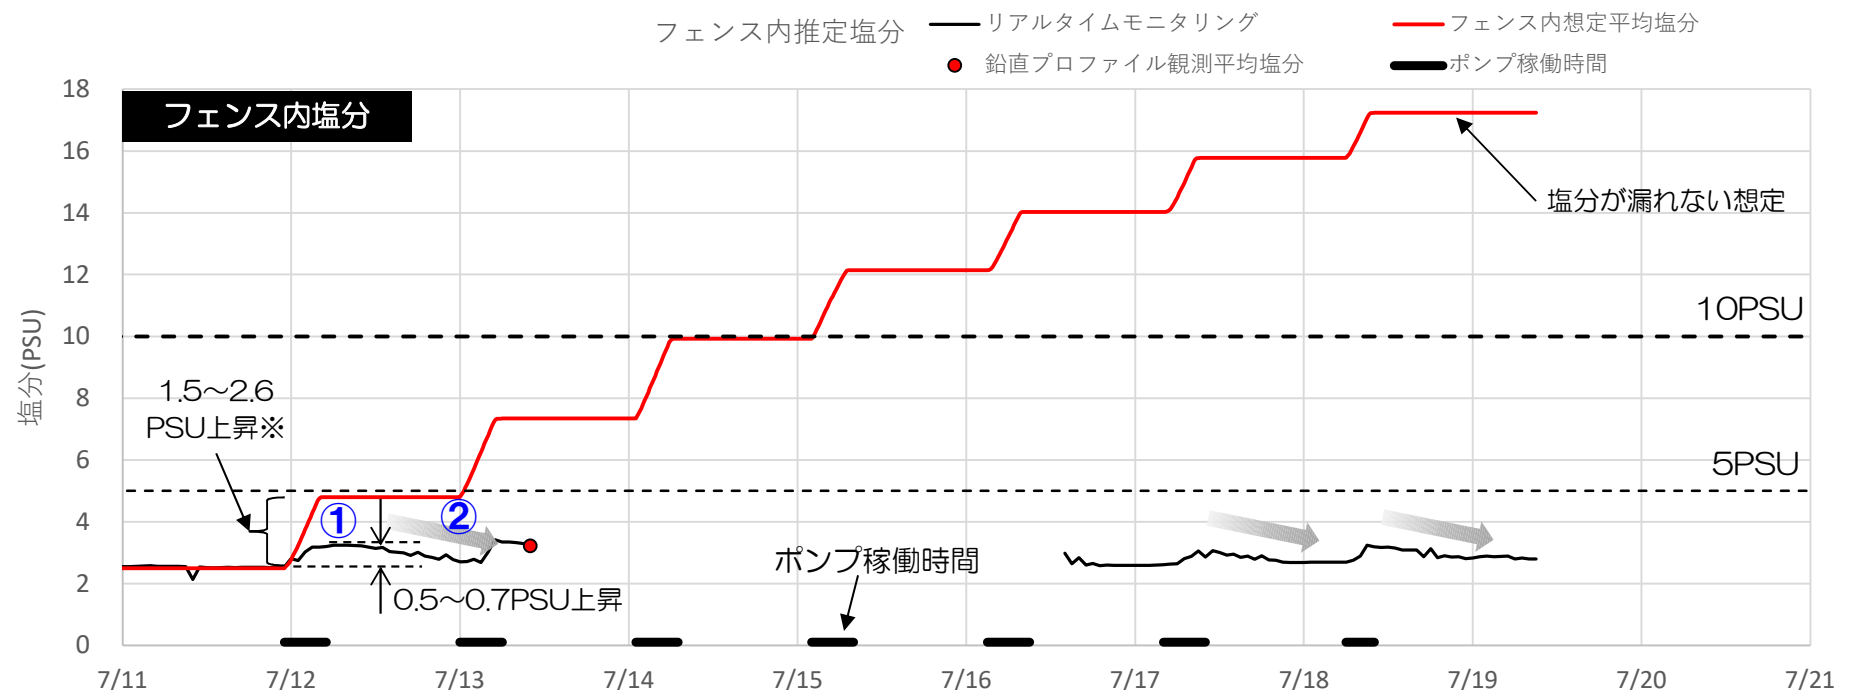
◆フェンス内の塩分が当初の想定よりも上昇しなかったことから、その原因を探るため、当初の想定と実際の塩分を比較。

①塩分上昇時：	(想定)	1.5~2.6 PSU/回	⇒	差	1.0~ 1.9PSU/回
	(実際)	0.5~0.7 PSU/回			
②塩分減少時：	(想定)	0.0 PSU/回	⇒	差	-0.5~-0.4PSU/回
	(実際)	-0.5~-0.4 PSU/回

※導水に伴いフェンス内の水塊(2.5PSU)が導水量分フェンス外へ排出されると想定し、フェンス内平均塩分を計算

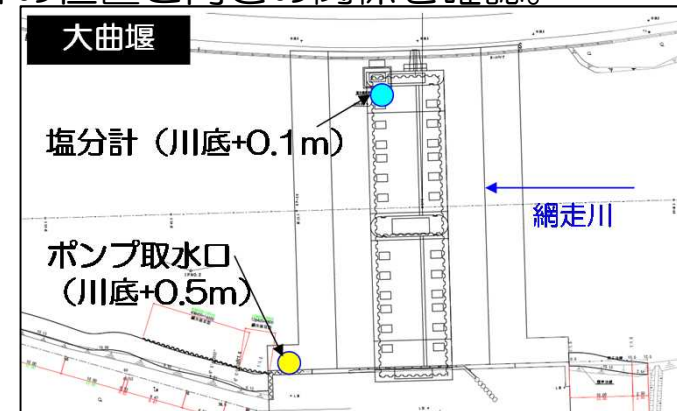
(設置位置) 塩分計	: 右岸側
ポンプ取水	: 左岸側
(設置高さ) 塩分計	: 川底から0.1m
ポンプ取水	: 川底から0.5m

塩分計よりも高い位置でポンプ取水していたため、観測値より塩分が低かった可能性がある。

検証) 大曲堰の塩分計を取水口の高さを合わせ近傍に移設すると共に、放水口にも塩分計を新たに設置して、想定(15~25PSU)と実際に導水した塩分を確認。

対応案) ⇒取水口と放水口の両方で塩分を確認することを継続。

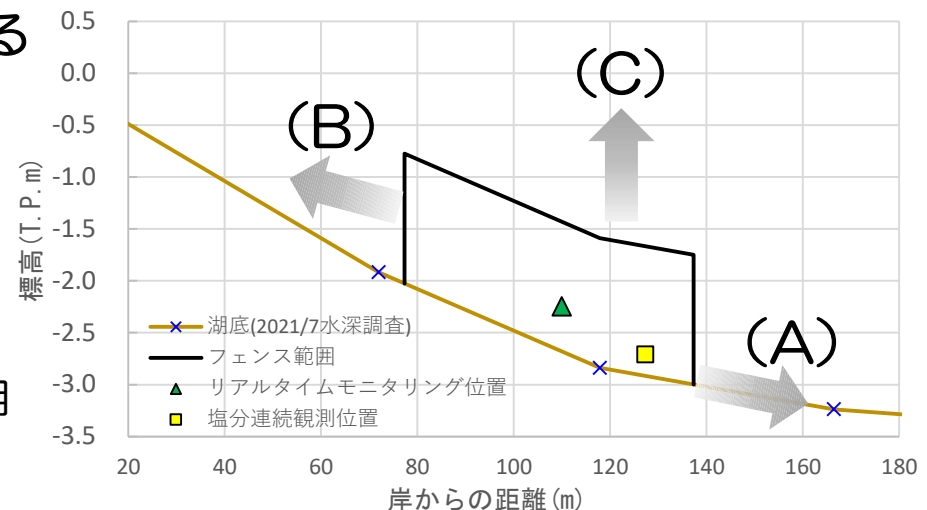
フェンス内に想定どおり塩分が導水されていることが確認された場合は、フェンス内から塩分が漏れている可能性がある。

塩分が漏れている箇所は以下が想定される。

- (A) フェンスと湖底の隙間、フェンス継ぎ目
- (B) フェンス岸側の開口部
- (C) フェンス上部の開口部

検証1) 透明度が高い場合には、フェンスの湖底への接地状況やフェンス継ぎ目を撮影し状況を確認。

対応案1) ⇒開口部が確認された場合は、開口部を塞ぐ対策を実施。

検証2) ポンプによる海水導水後に、フェンス周辺での塩分漏出状況を確認。

対応案2) ⇒推定された漏出箇所・原因に対する対応策を検討。
