# 第1回 常呂川堤防調査委員会資料

平成28年9月30日

国土交通省  
北海道開発局  
網走開発建設部

# (1)平成28年8月20日被災概要 常呂川福山・日吉地区

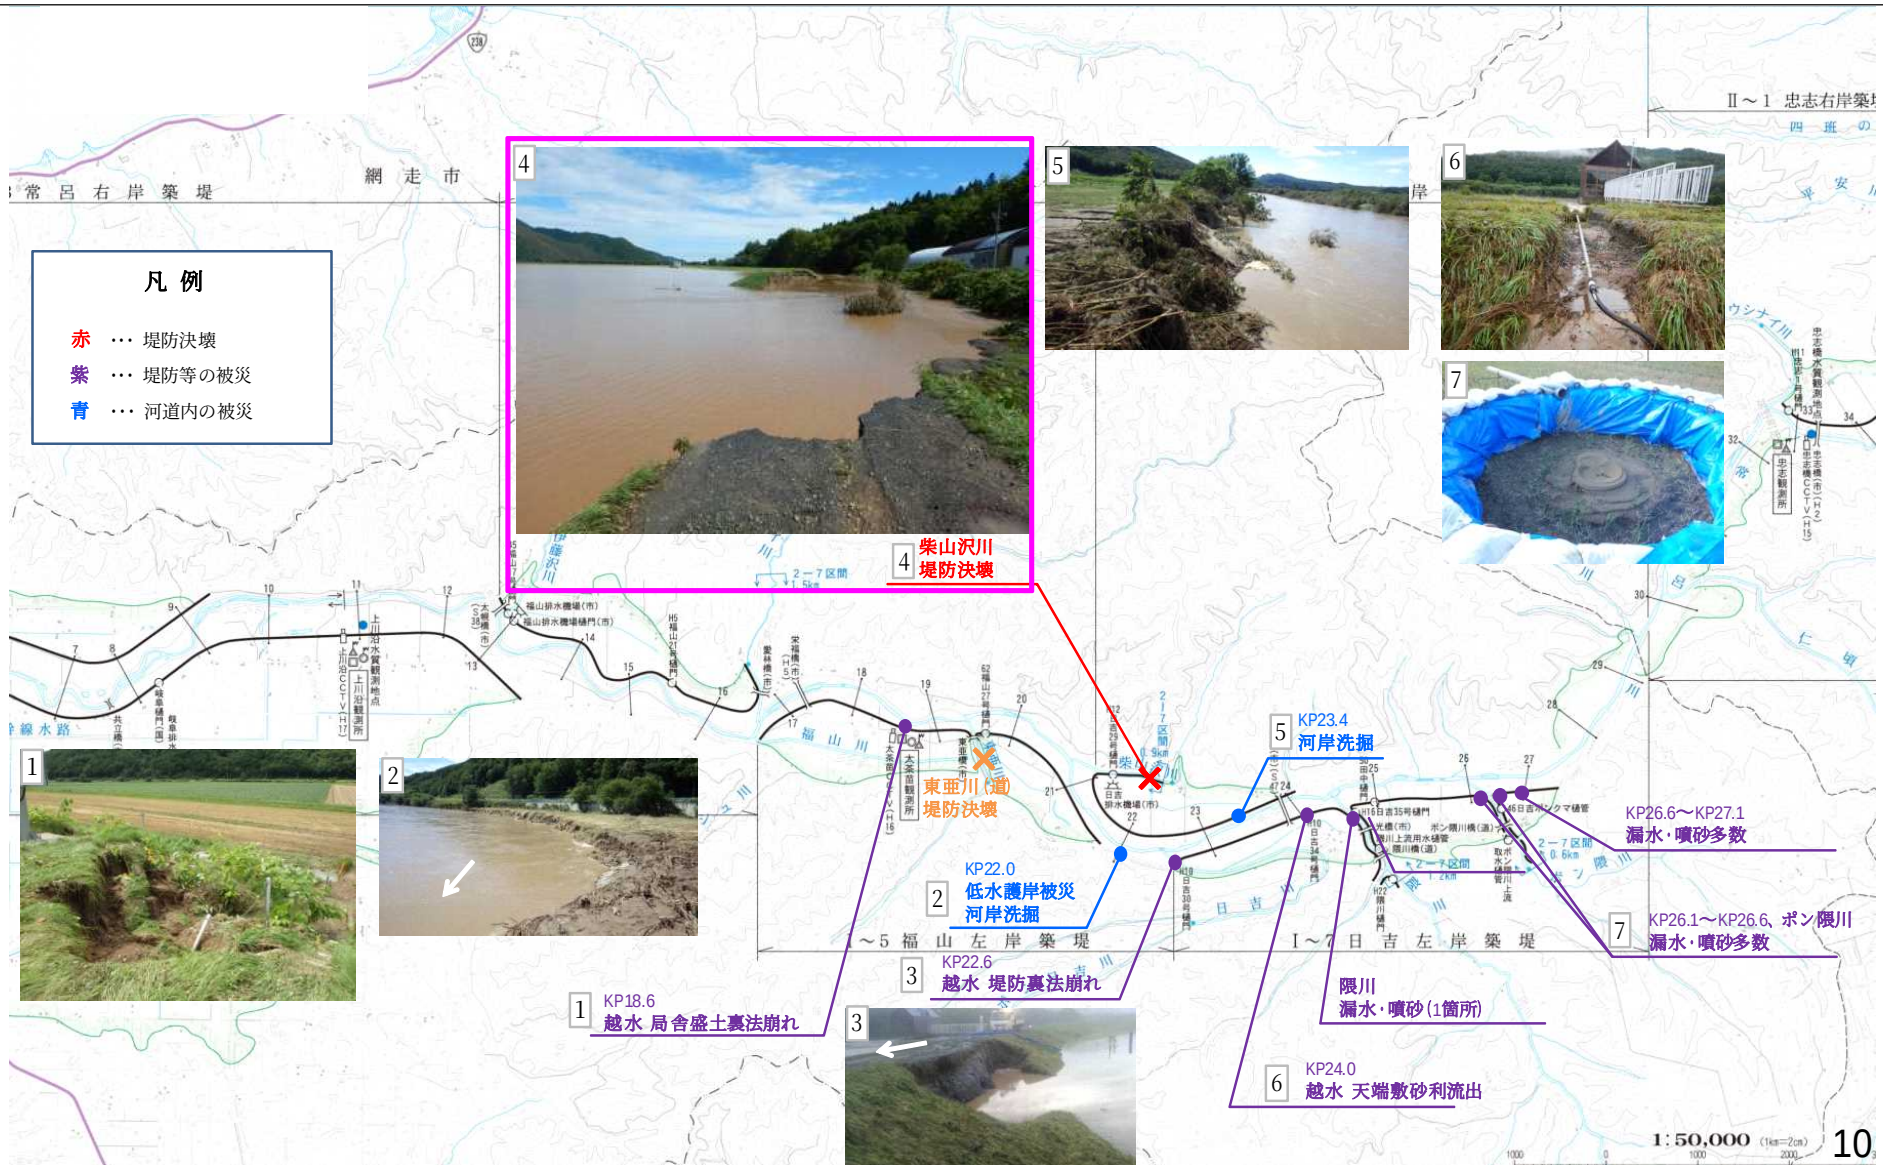
■8月17日からの台風第7号及び台風第9号・11号に伴う降雨により、常呂川の福山・日吉地区では、越水が発生し堤防決壊したほか、法面崩壊や河岸洗掘、漏水等の被害が発生した。特に柴山沢川左岸の堤防決壊とKP22.6左岸の堤防裏法崩れの被災が大きな被災であった。

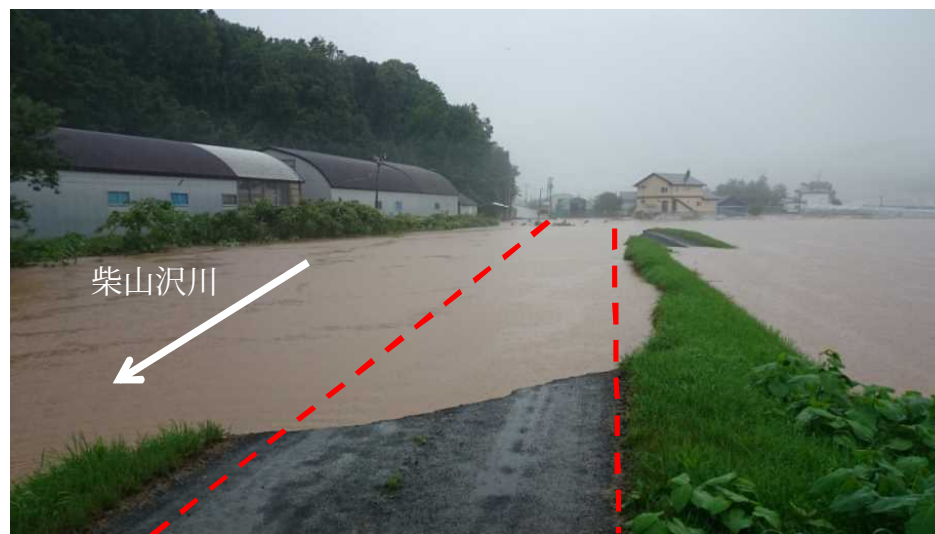
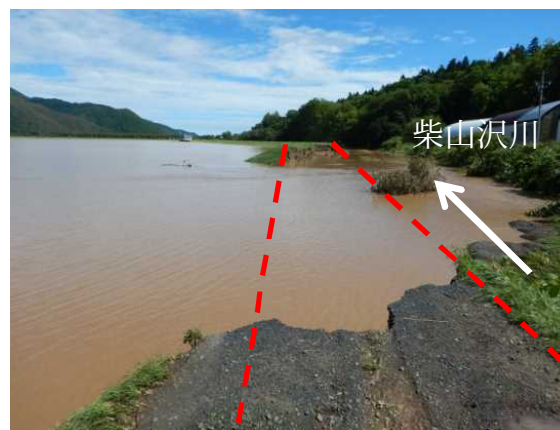
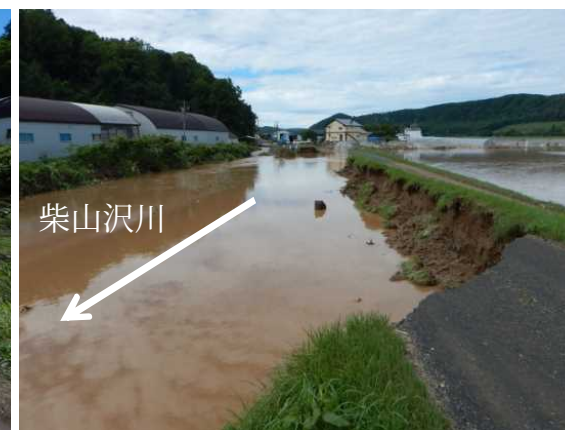
柴山沢川決壊状況

■常呂川水系柴山沢川の一部区間で堤防が決壊し、常呂川本川の堤防との間の約40haが浸水した。

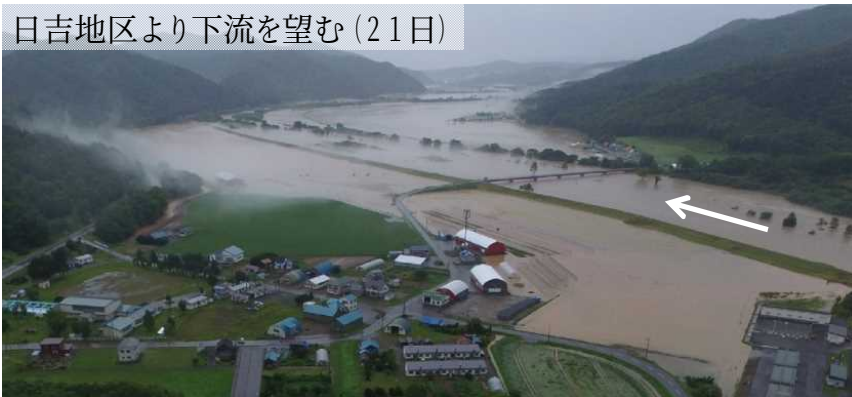
日吉地区より下流を望む(21日)

- 日吉30号樋門地点では、常呂川本川の水位影響を受け越水し、堤防の裏法が崩れた。
- 越水開始は0:00前、越水時間は最大でも6時間程度、痕跡水位からの越水幅は60m程度、越流水深は最大でも30cm程度と推定される。

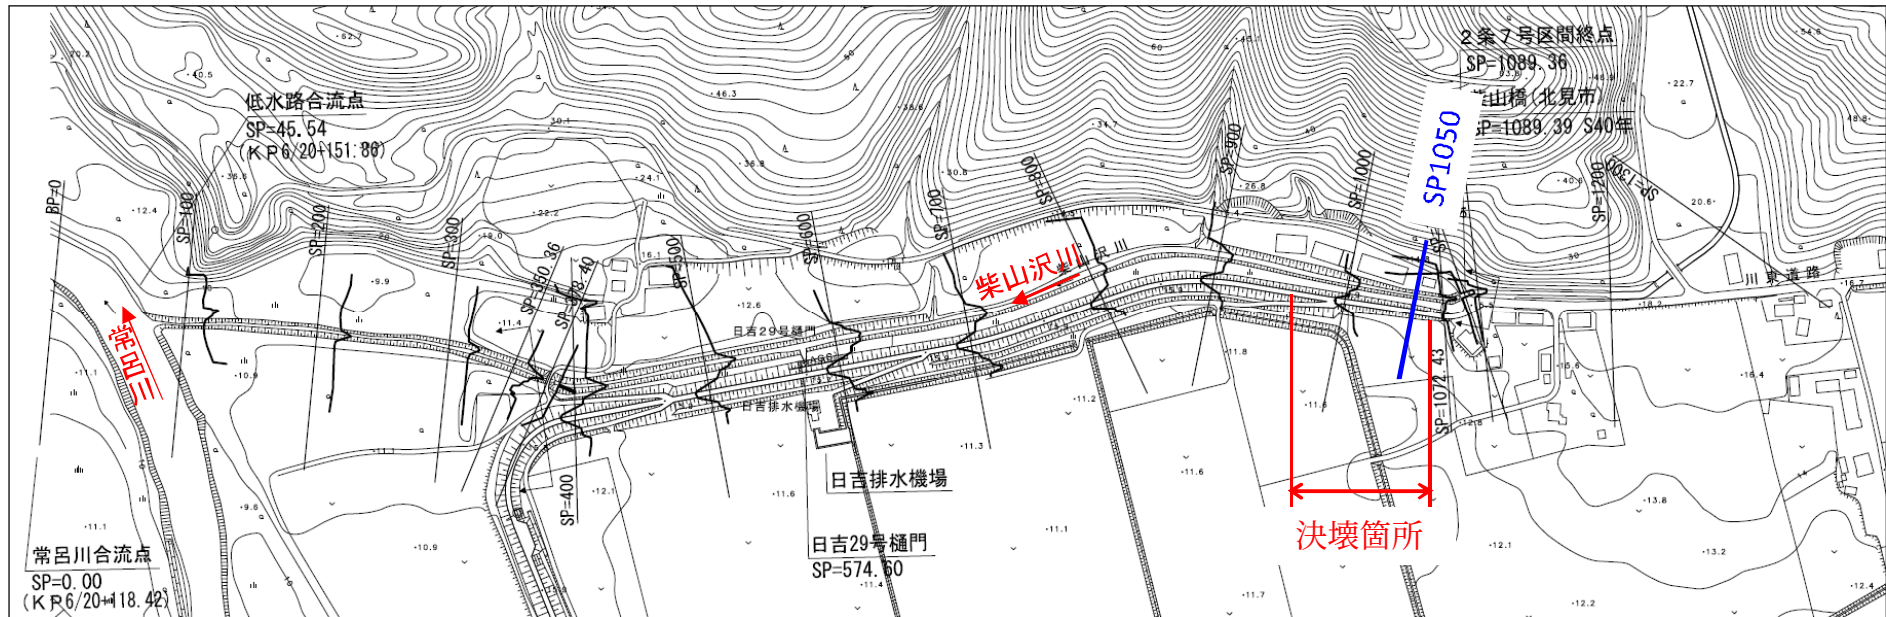
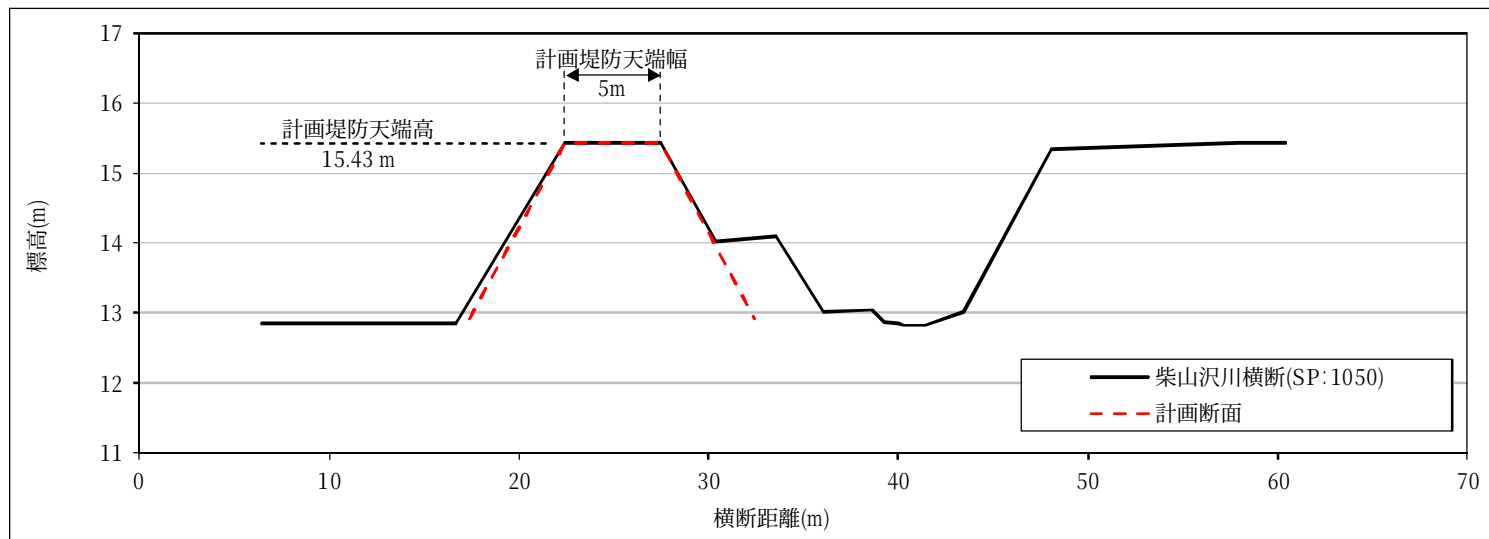
■柴山沢川は、常呂川の背水の影響を受ける区間でバック堤処理となっている。

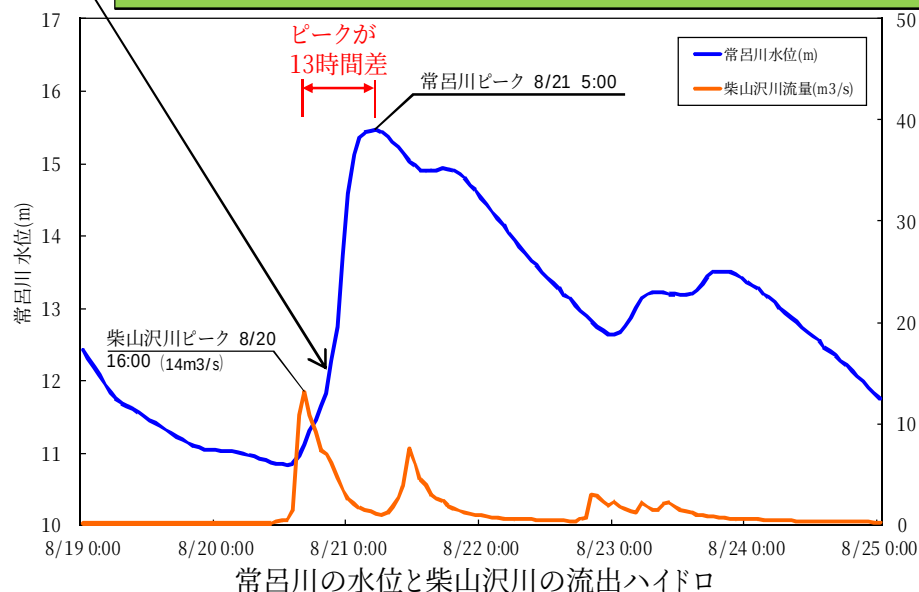
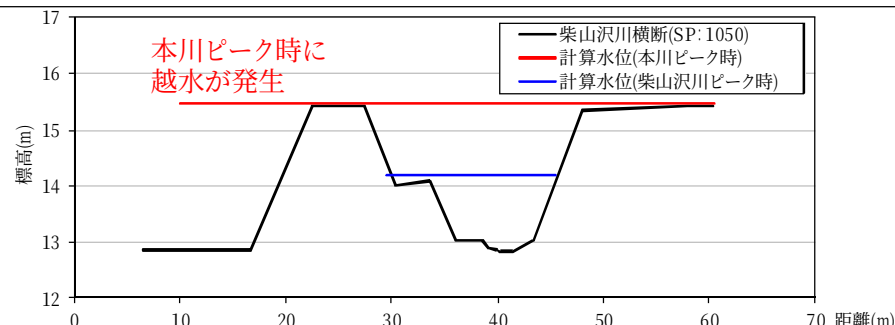
- 流路延長の短い柴山沢川の洪水が早期に流出し、常呂川は流路延長が長いいためその後にピーク水位が生じている。
- 地先の方からの聞き取りでは8/20 22:00の避難時点では決壊は発生していなかった。
- 常呂川の背水により柴山沢川の水位が上昇し、2条7号区間終点付近から越水が始まりその後越流範囲が下流側に広がり下流側で堤防決壊が発生したと想定される。
- 堤防取り付け部より下流側のほうが堤防天端と堤内地の高低差が大きかったため、下流部から堤防決壊が発生したものと推測される。

地先の方からの聞き取りにより避難した時点では決壊は発生していない。

- ・ 流路延長の短い柴山沢川は、洪水が早期に流出し8/20 16:00にピークが発生。
- ・ 常呂川は流路延長が長いいため8/21 5:00にピークが発生。

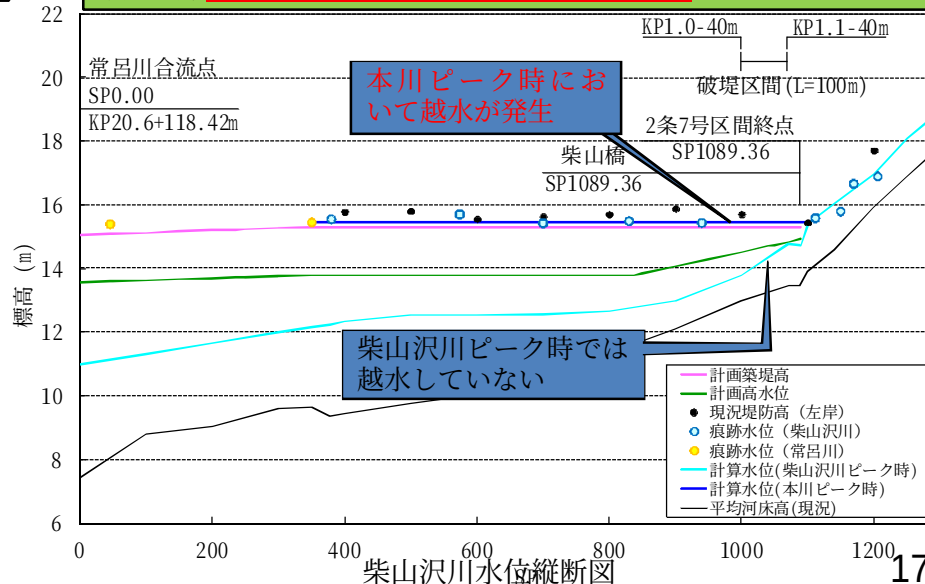
- ・ 柴山沢川ピーク時では堤防高より水位が低く越水が発生しない水位である。
  - ・ 河川巡視(20日15:00)において越水がないことを確認。
  - ・ 常呂川ピーク時には常呂川の背水の影響を受け越水する水位である。
- 以上より、**柴山沢川の決壊は本川の背水による影響である。**

- 常呂川からの背水による水位上昇に伴う越水が決壊原因の一つであると推定される。
- はん濫時の航空写真の土砂堆積状況等から、流向は下流から上流に向かっていると想定され、常呂川の背水による越水と想定される。

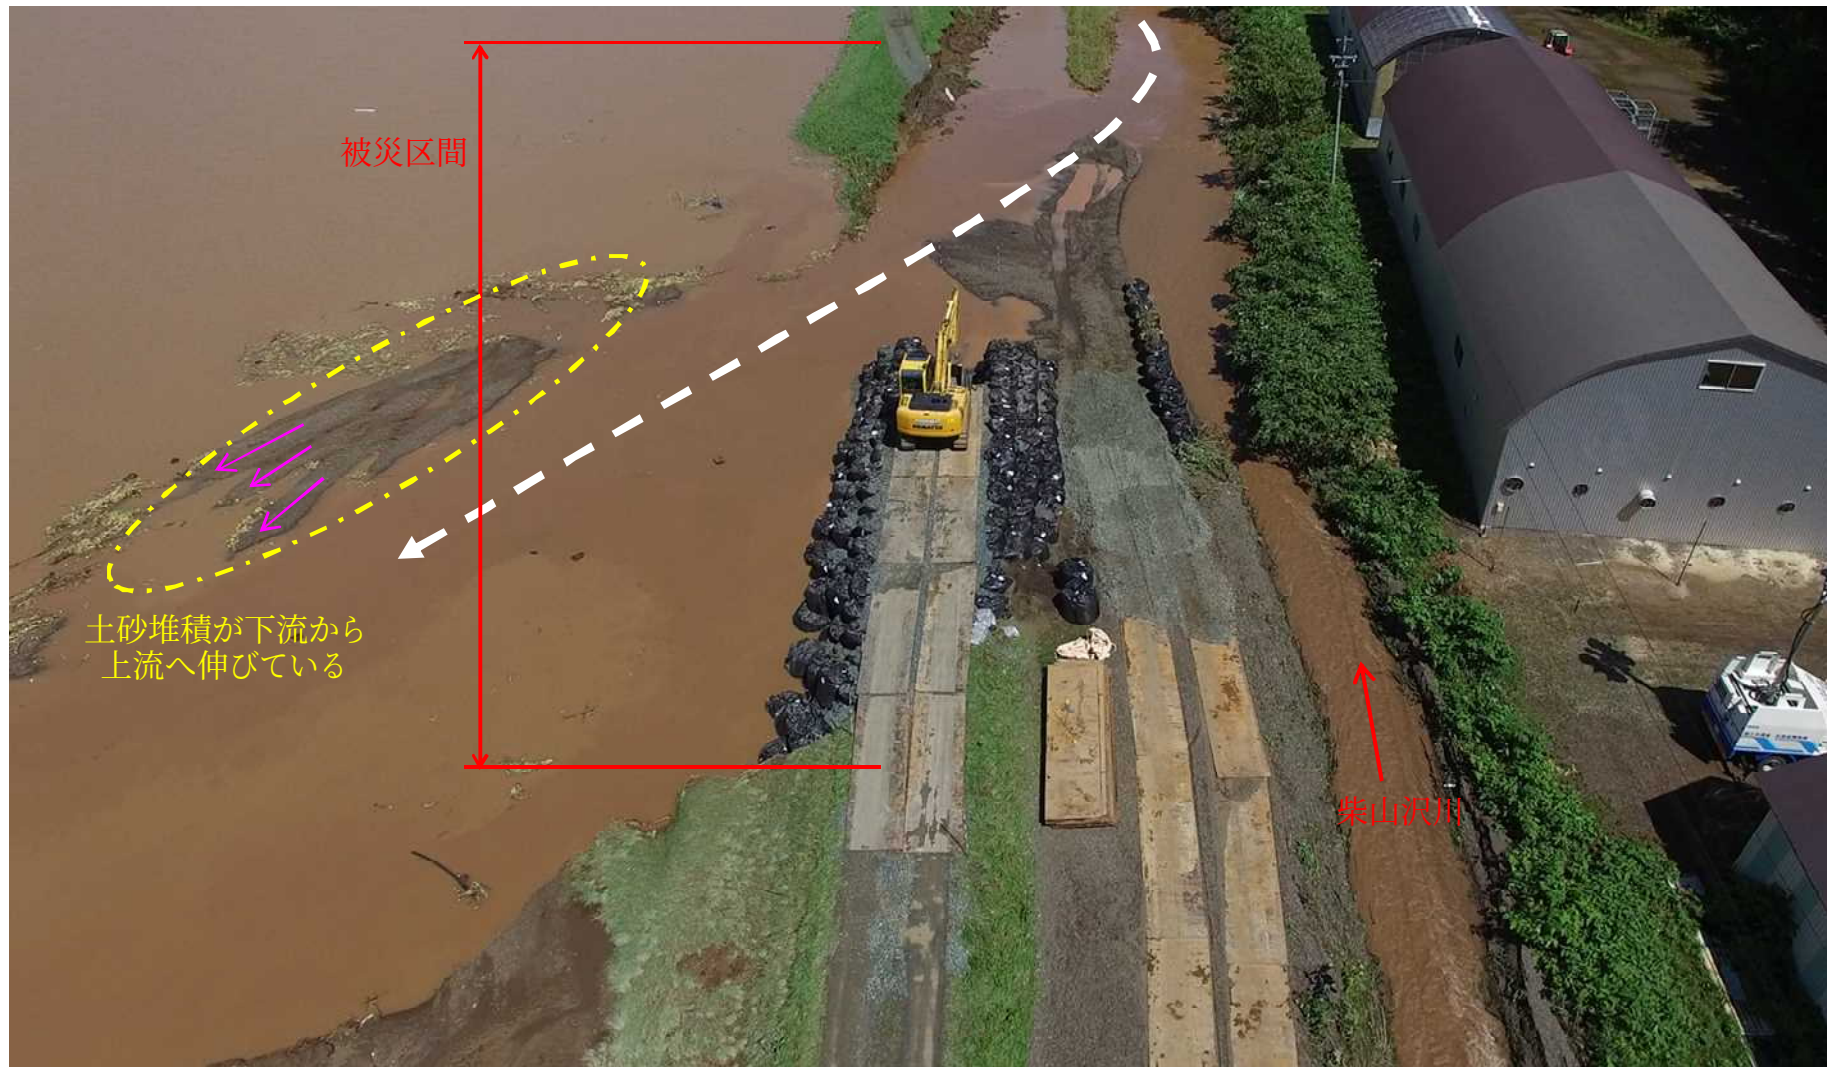
■直線部であること、上流から流下方向を見ても低水路部の侵食が見られないこと、土砂堆積の状況から流向は下流から上流に向かっていと想定される。そのため、決壊は常呂川の背水によるものと推測され、侵食である可能性は低い。

- 決壊区間は直線部で水衝部となっていない。
- 出水後の写真から低水路等の侵食が見られない。

- 侵食による堤防決壊の可能性は低い。

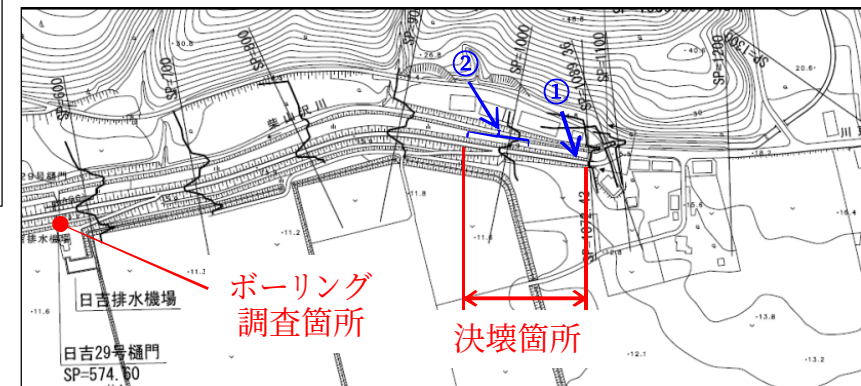
- 近傍のボーリング地質調査結果から、堤体は砂質シルトに区分。
- 基礎地盤はシルトや砂、砂礫が分布している。

- 周辺の堤内側では噴砂は見受けられない。

- 噴砂は確認されなかったため、浸透による堤防決壊の可能性は低いと推察される
