リバーネット21による魚道の点検結果 (情報提供)

NPO法人 天塩川リバーネット21¹ による既設魚道等の点検結果

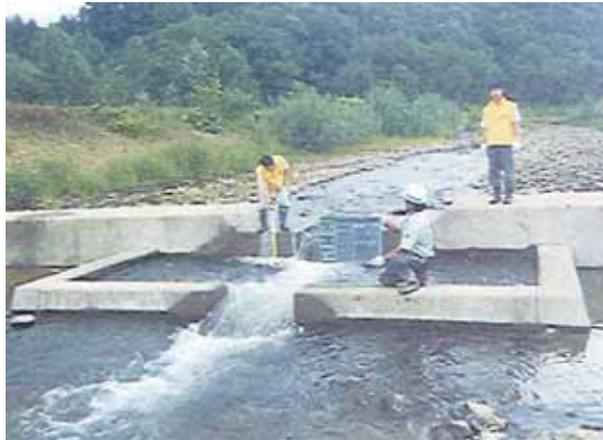
魚道(27号落差工)の点検状況

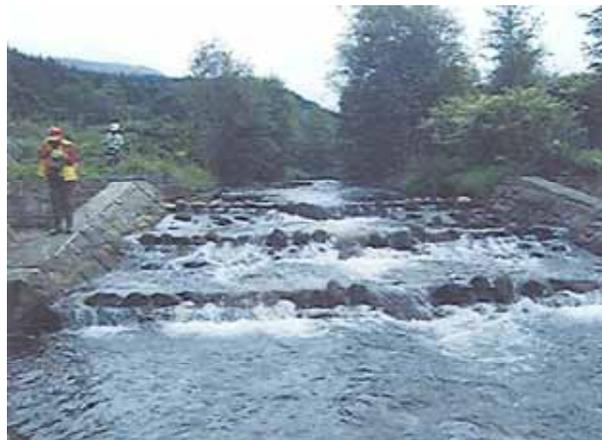
魚道(6号落差工)の点検状況

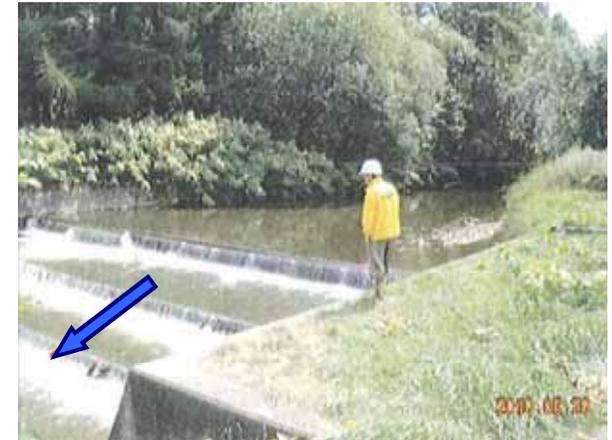
魚道(頭首工)の点検状況

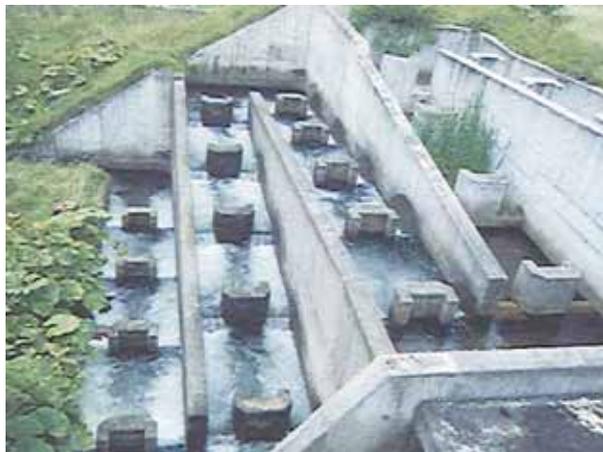
魚道(1号砂防堰堤)の点検状況

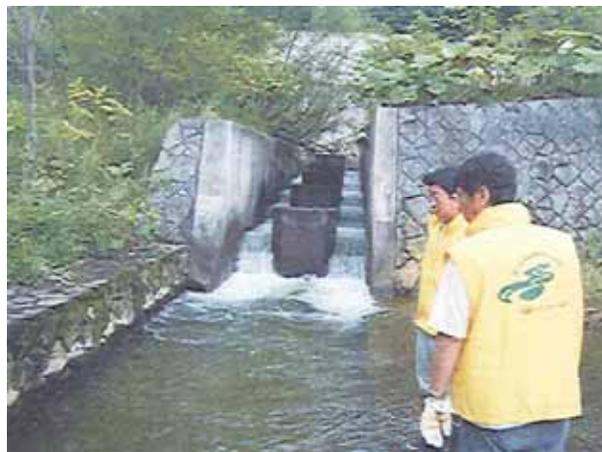
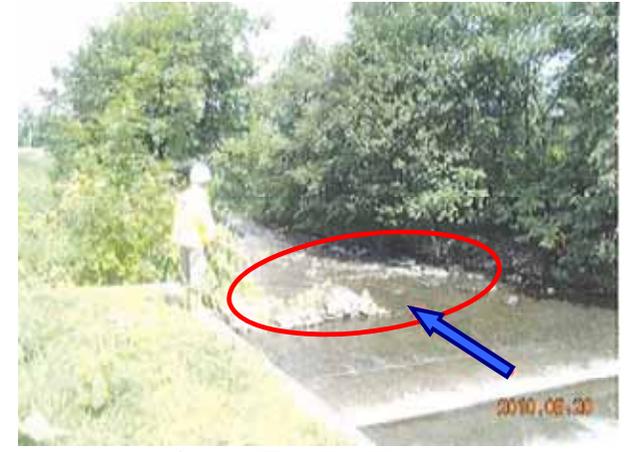
調査河川名	調査箇所	NPO法人天塩川リバーネット21		
		支部名	調査月日	点検結果概要 ²
ピヤシリ川	落差工(第27号)	名寄	H22.8.21	遡上可能な状況
	落差工(第26号)	名寄	H22.8.21	遡上可能な状況
	落差工(第25号)	名寄	H22.8.21	遡上可能な状況
	落差工(第24号)	名寄	H22.8.21	遡上可能な状況
	落差工(第23号)	名寄	H22.8.21	遡上可能な状況
	落差工(第22号)	名寄	H22.8.21	遡上可能な状況
	落差工(第21号)	名寄	H22.8.21	遡上可能な状況
	落差工(第6号)	名寄	H22.8.21	遡上可能な状況
	1号砂防堰堤	名寄	H22.8.21	遡上可能な状況
下川ペンケ川	頭首工	下川	H22.8.20	下流の連節ブロックが一部破損している

魚道(頭首工)下流の
連結ブロックの破損状況
