忠別川における河道の質的整備 に向けた検討ワーキング (第1回)

～ 現地視察資料 ～

旭川開発建設部

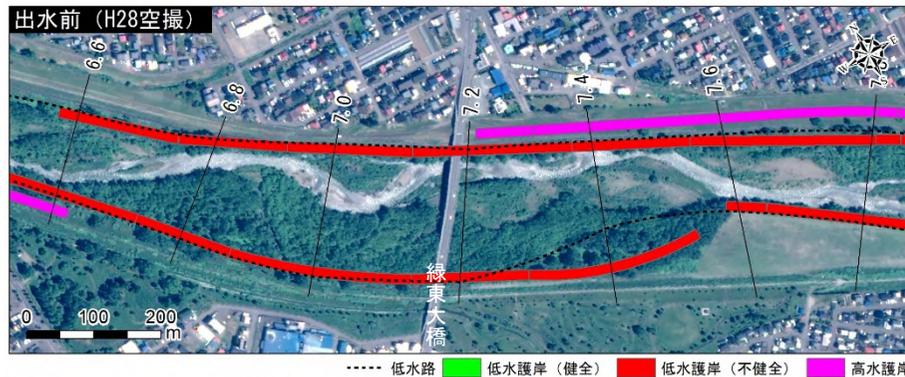
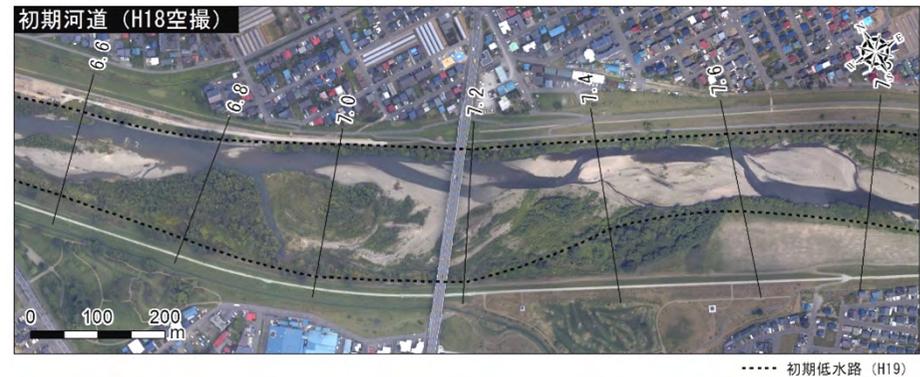
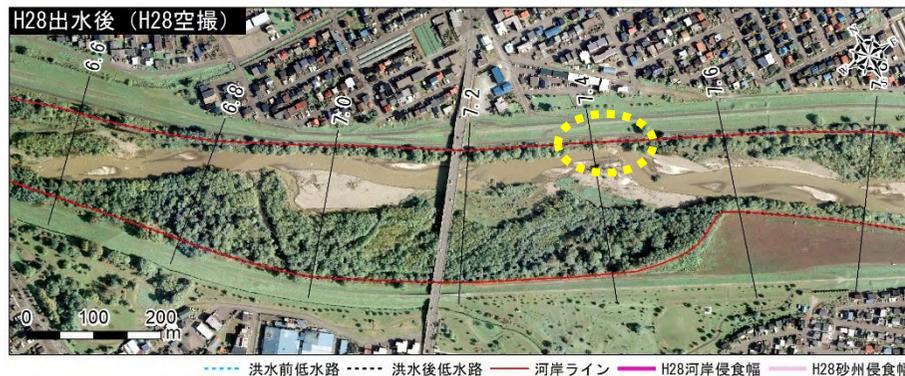
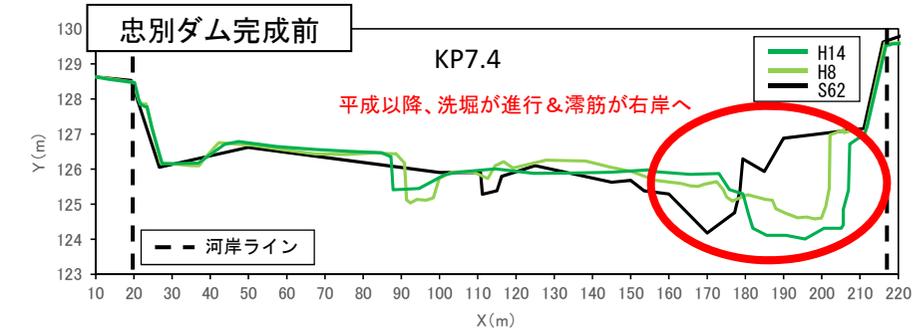
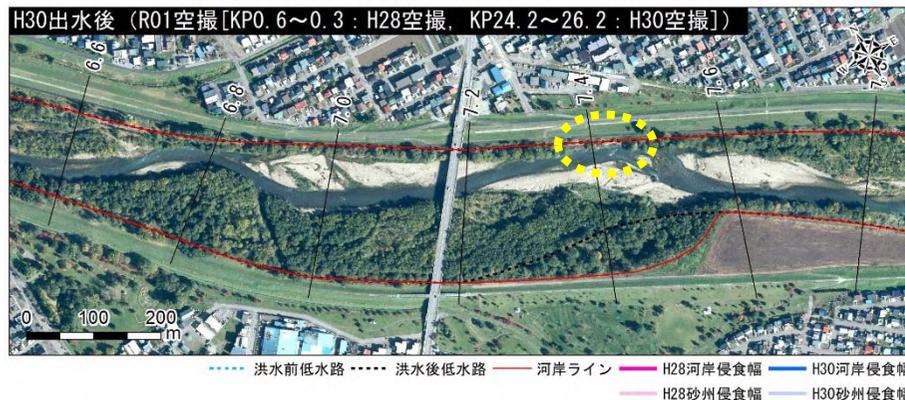
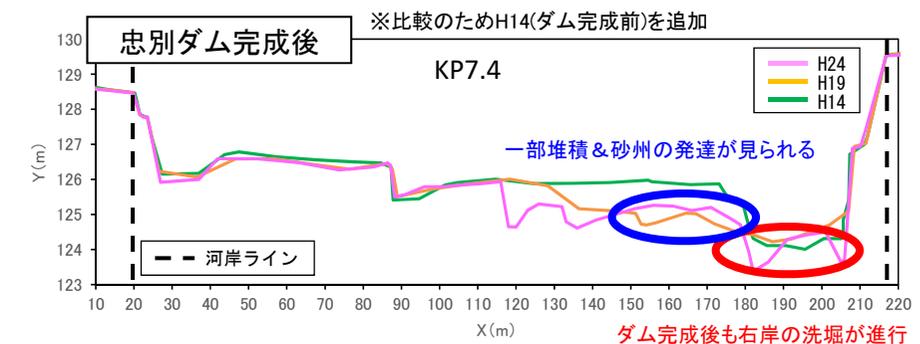
千代田地区（緑東大橋付近 KP7.4右岸）

- H28出水による護岸損傷が発生
- 背後地が住宅地となっており、資産が集中している。

ダム完成後も右岸の洗堀が進行

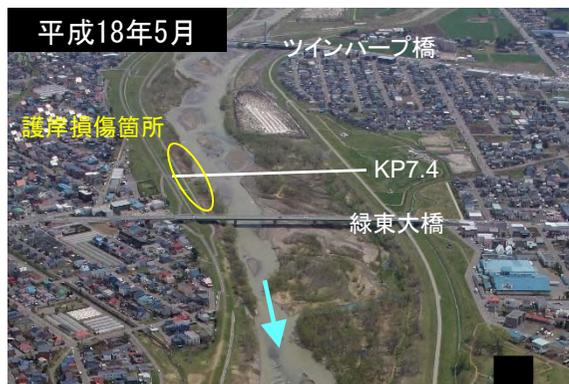
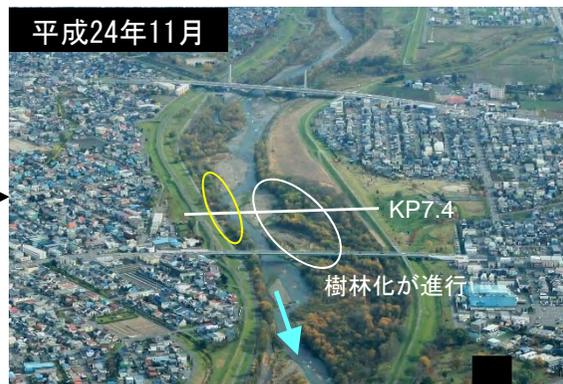
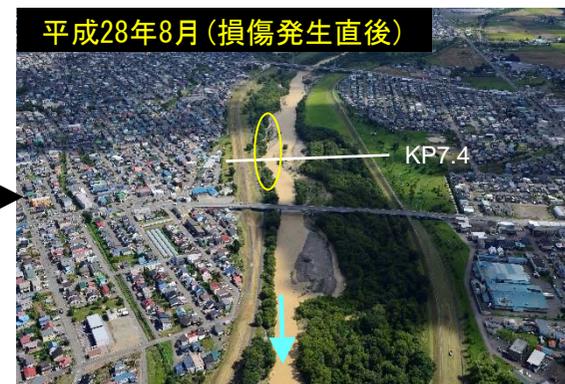
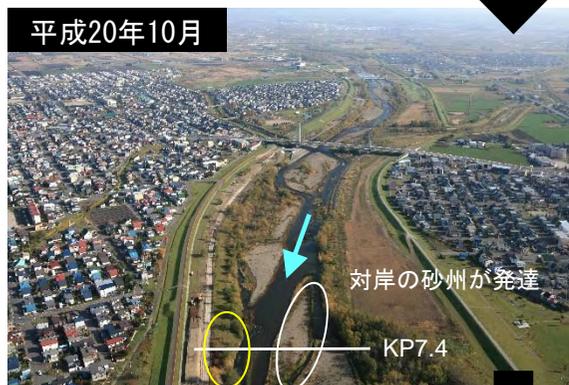
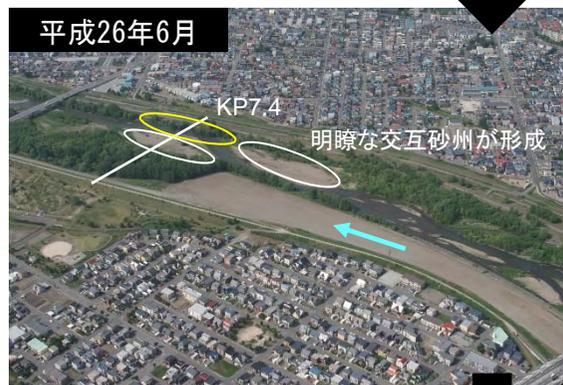
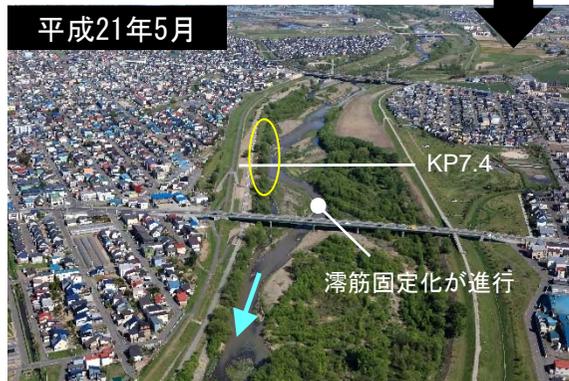
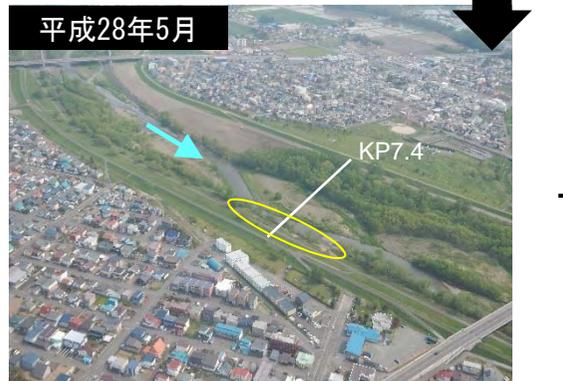
千代田地区（緑東大橋付近 KP7.4右岸）

- 斜め写真より、H20以降から当該箇所対岸側 (KP7.4左岸) の砂州の発達・滞筋固定化が進行している。
- H21時点で、KP7.4右岸が水衝部となるような、流向に対して鋭角な滞筋が形成されており、H28出水時に護岸が損傷。

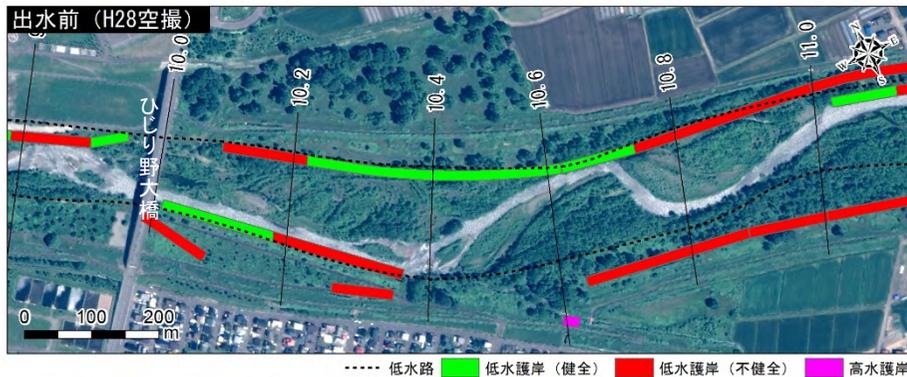
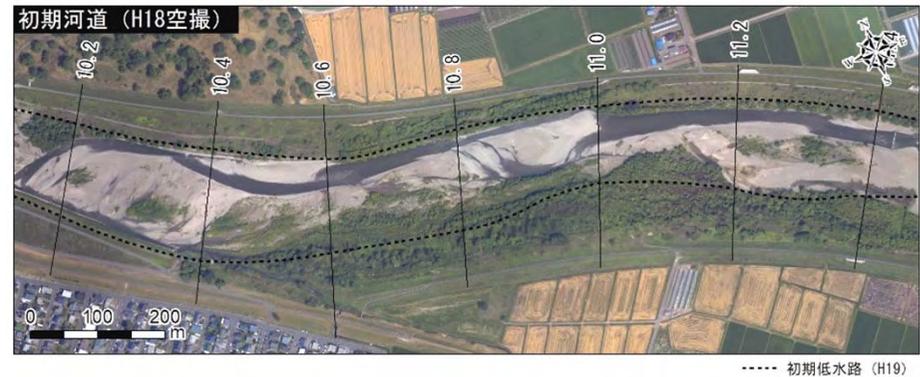
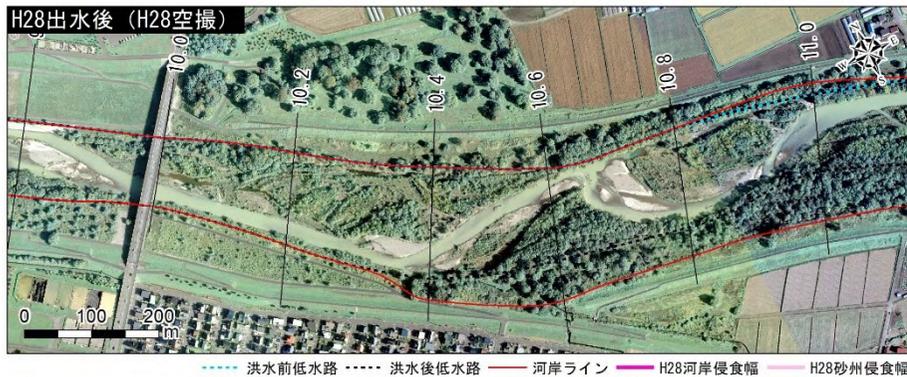
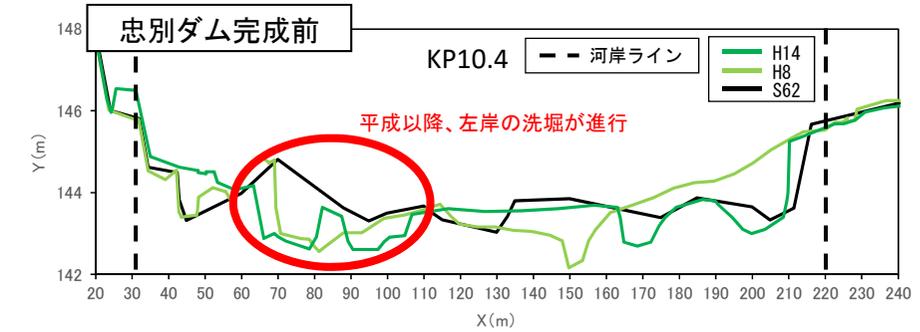
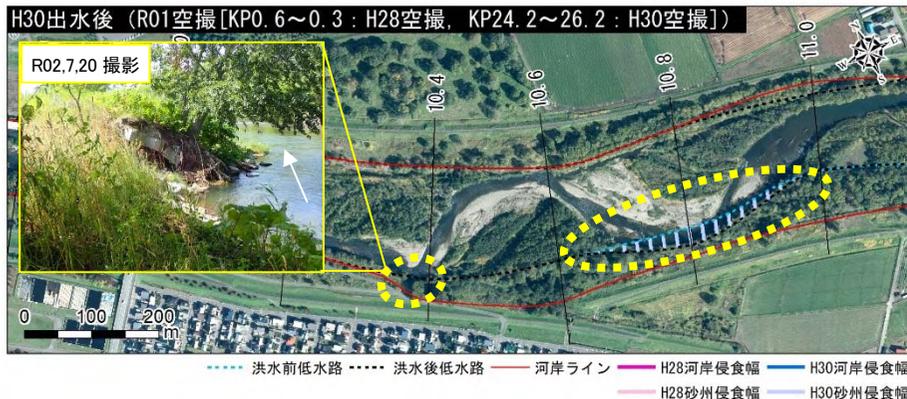
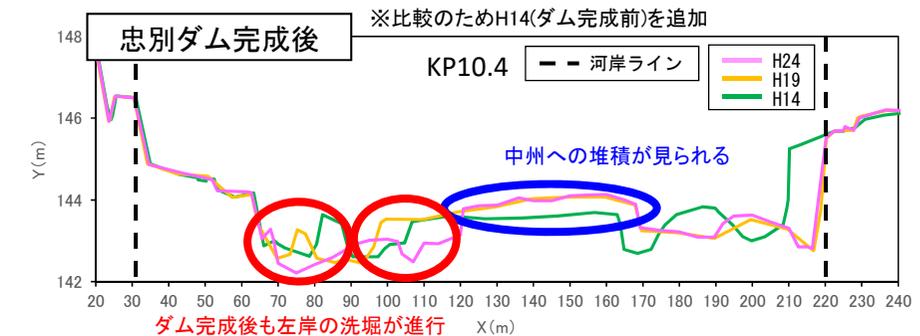
中央地区 (KP10.4左岸)

- H30出水による河岸侵食が発生、上流部でもH30出水による砂州侵食が発生 (KP10.8左岸)
- 侵食部に該当する横断側線 : KP10.4 現況横断 : H24横断

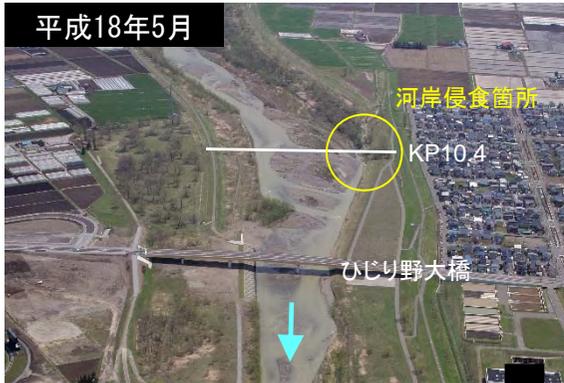
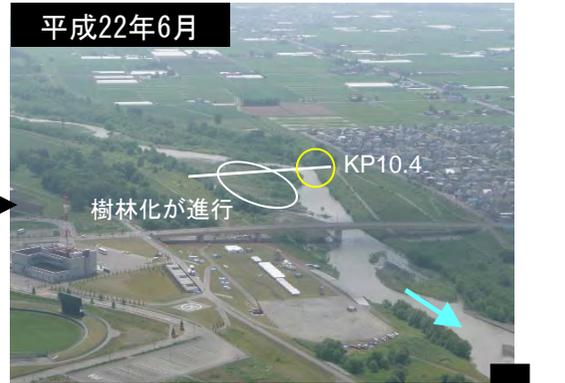
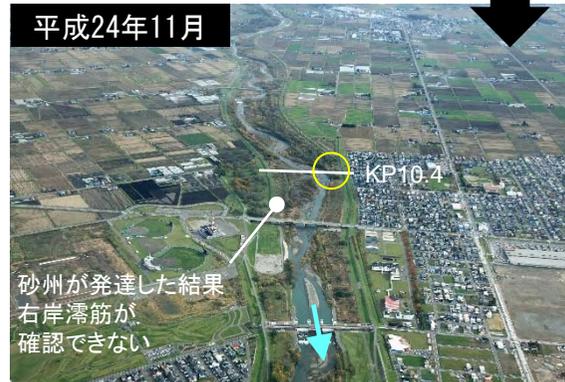
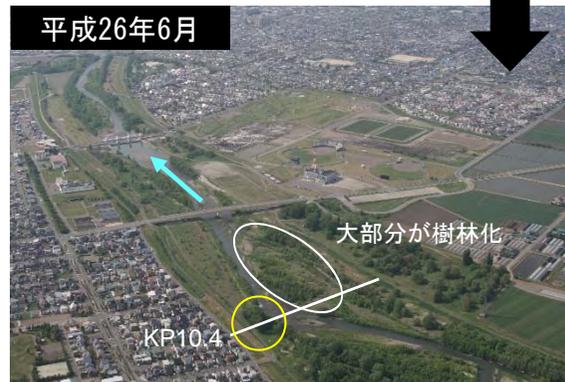
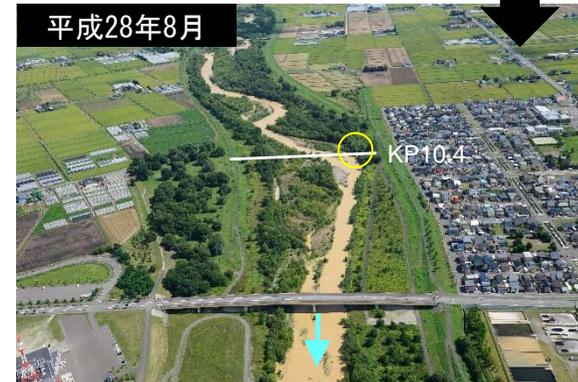
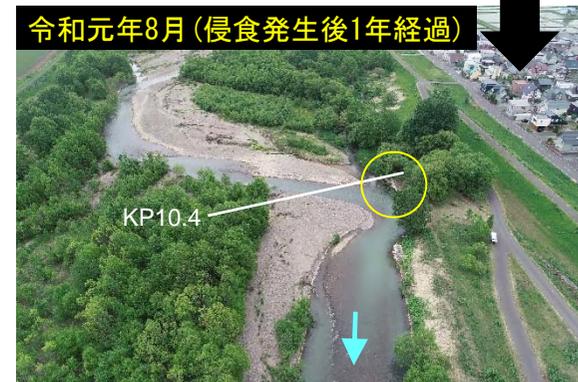
中央地区 (KP10.4左岸)

- 斜め写真より、H20以降から当該箇所対岸側の (KP10.4右岸) の砂州の発達・樹林化が進行している。
- 上記砂州の発達・樹林化に伴い、KP10.4左岸が水衝部となるような滞筋が形成されており、H30出水時に河岸侵食。

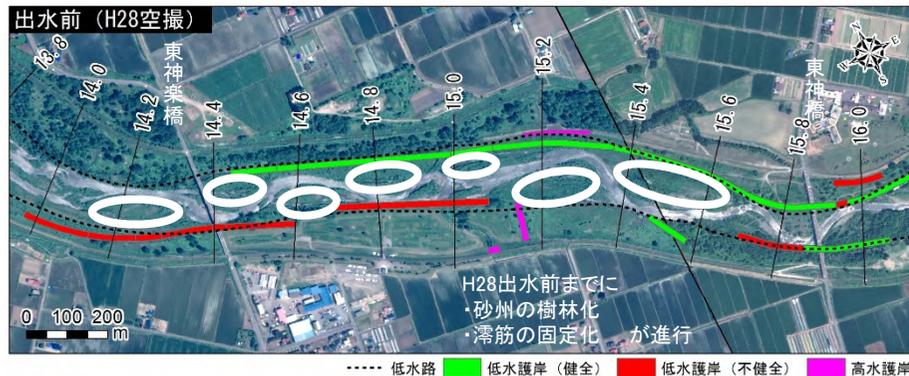
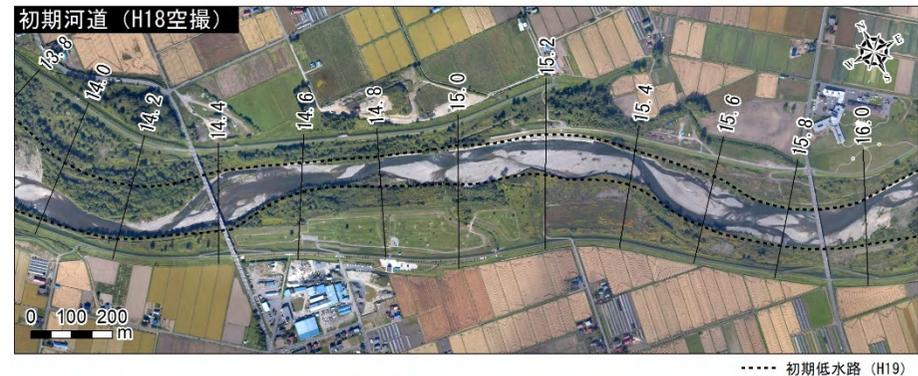
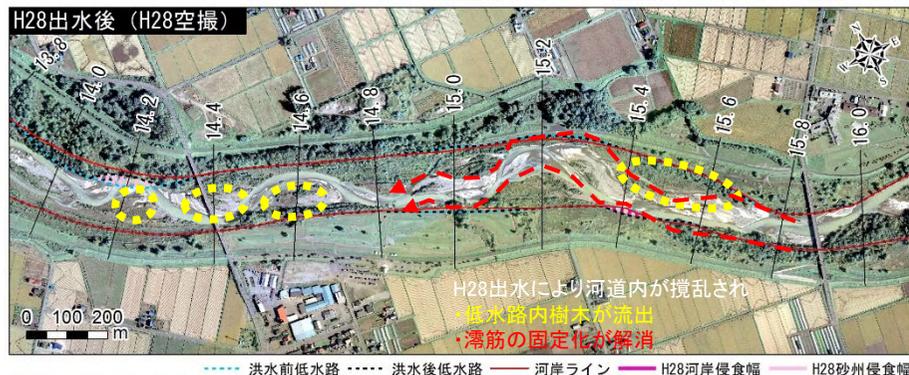
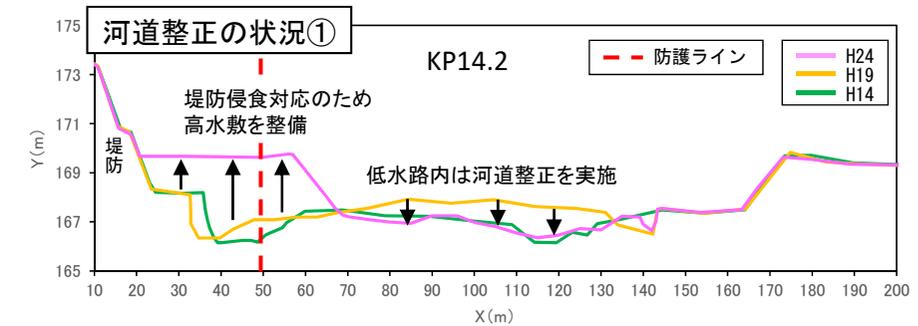
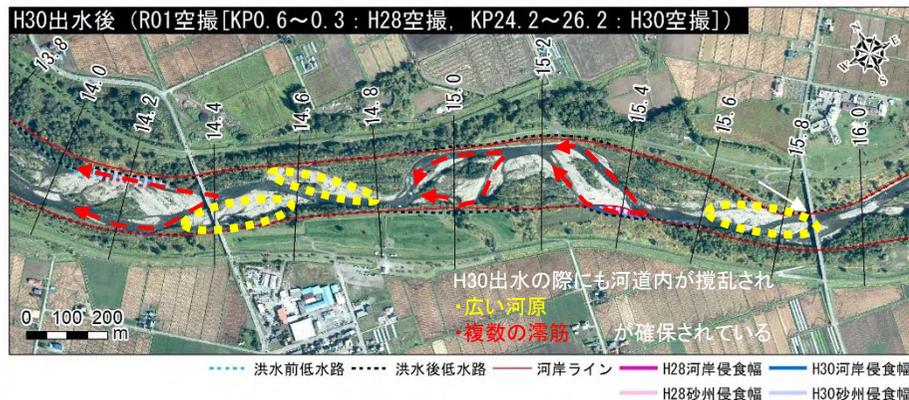
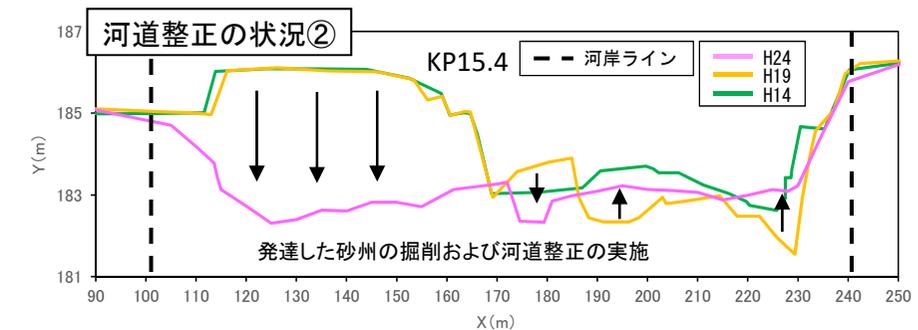
忠栄地区 (H20・H21河道整正区間 KP14.2~15.4)

- 当該区間ではH20・H21に河道整正を実施している。(詳細は後述)
- 河道整正後、H28出水前までに樹林化および滞筋固定化が進行していたが、H28出水時に河道内が攪乱されている。

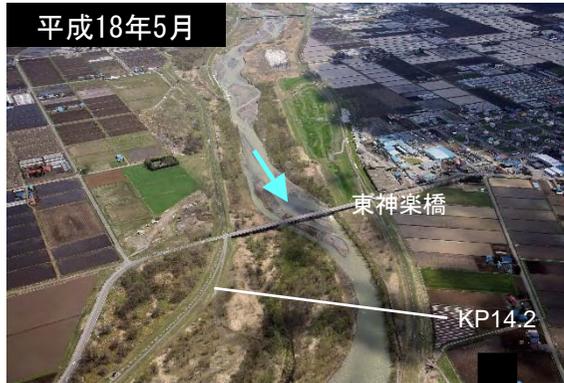
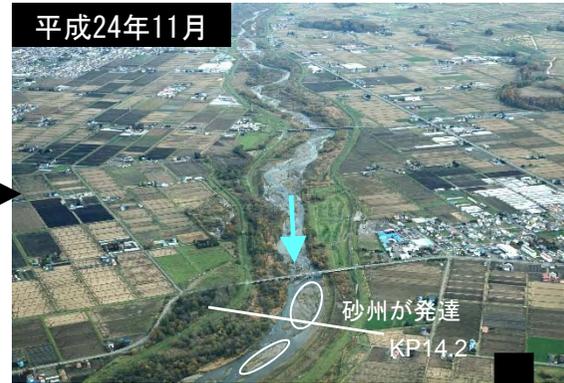
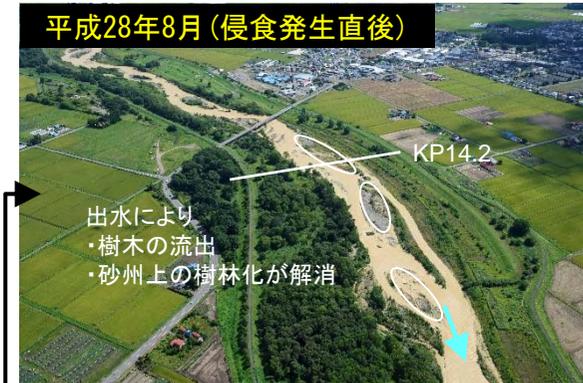
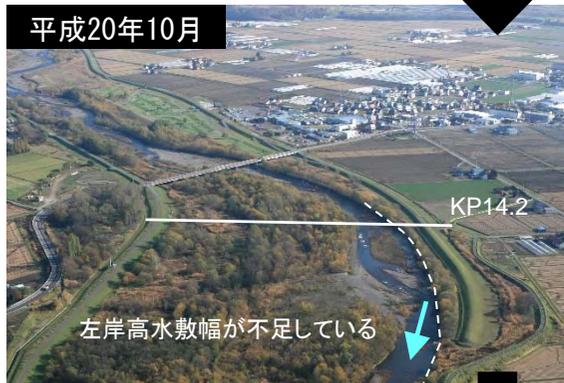
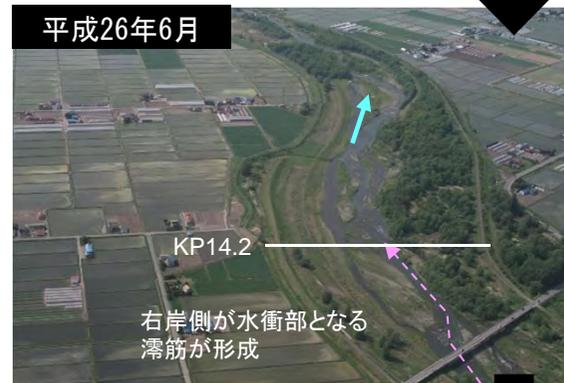
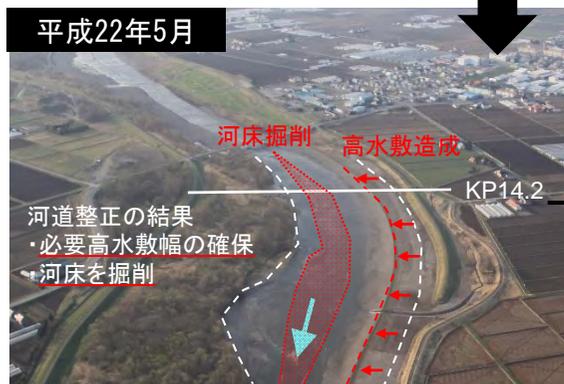
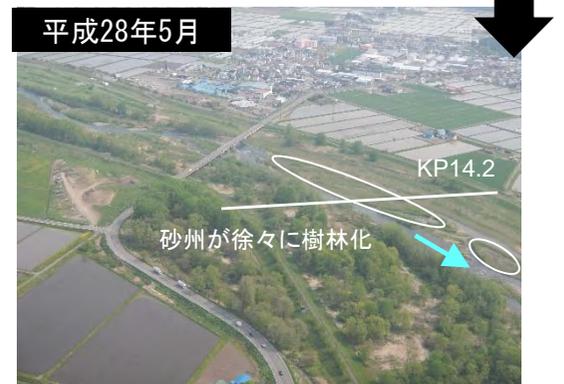
- KP14.2 (東神楽橋下流) では、H20に工事が行われ、左岸高水敷の造成・右岸河床の掘削が実施されている。
- H24以降に周辺砂州の発達および砂州対岸側が水衝部となる滞筋が形成されていくが、H28出水により河道内が攪乱され、砂州上の樹林化が解消されていることがわかる。

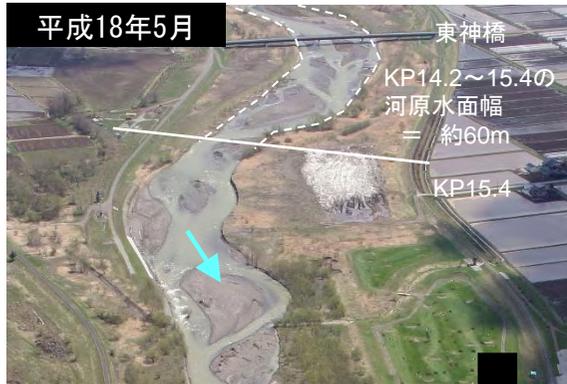
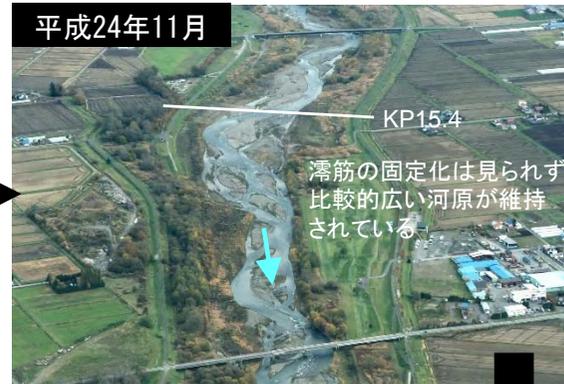
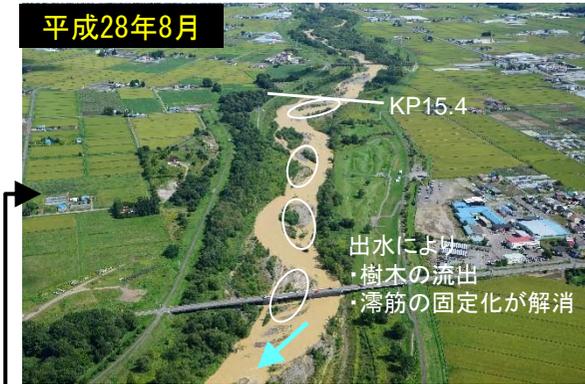
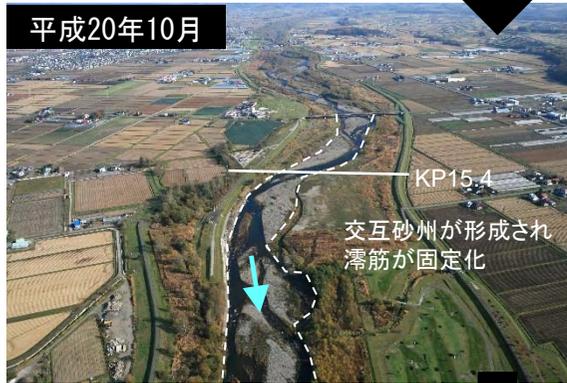
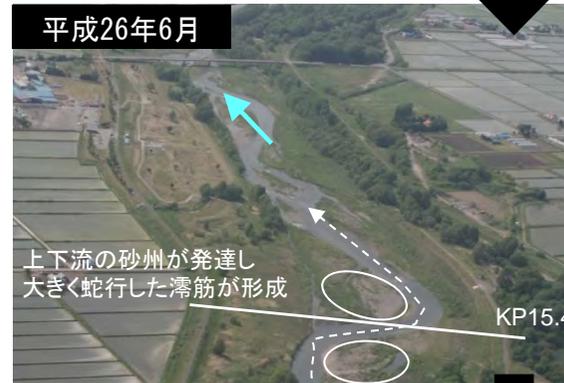
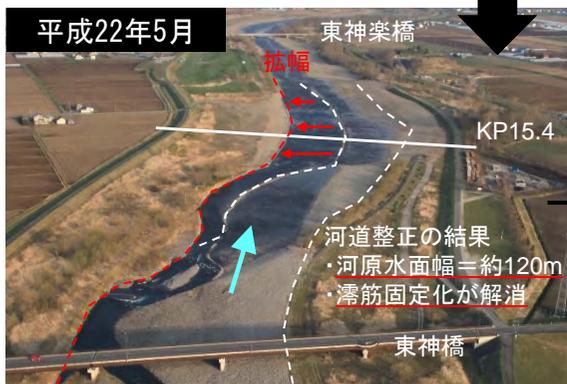
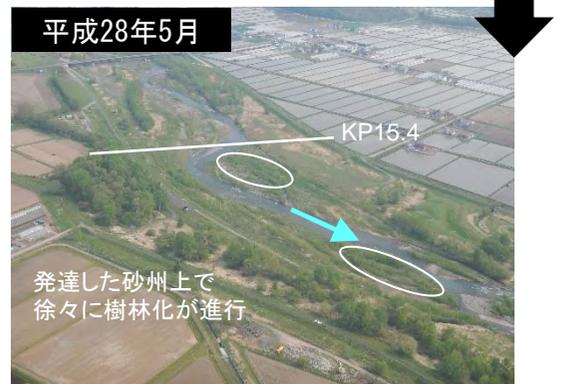
- KP15.4 (河道整正上流端) では、H21に工事が行われ、低水路幅が拡幅されている。
- H26以降に周辺砂州の発達および滞筋蛇行が進行するが、H28出水により河道内が攪乱され、樹木の流出および滞筋の固定化が解消されていることがわかる。

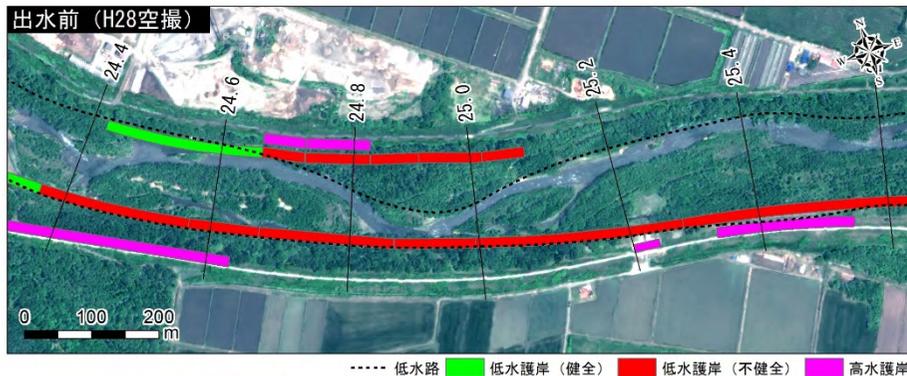
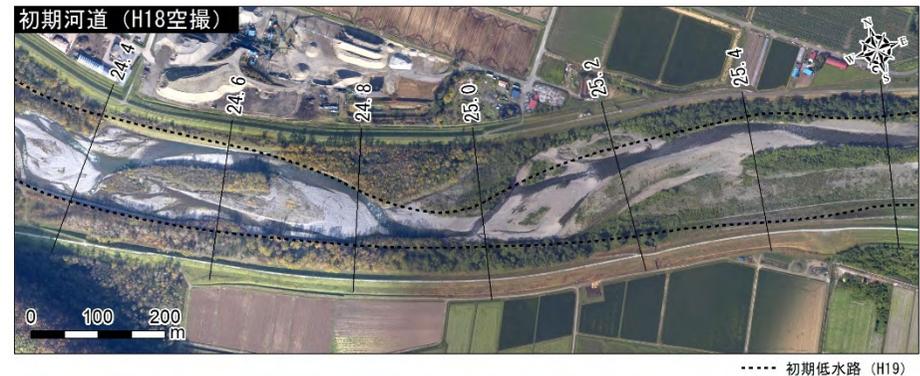
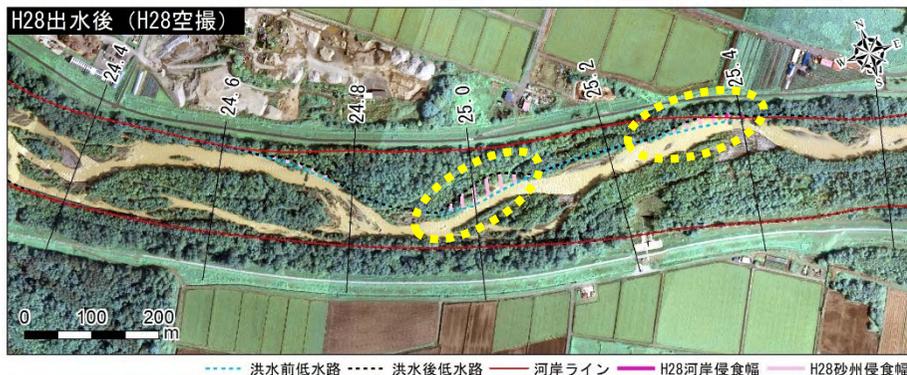
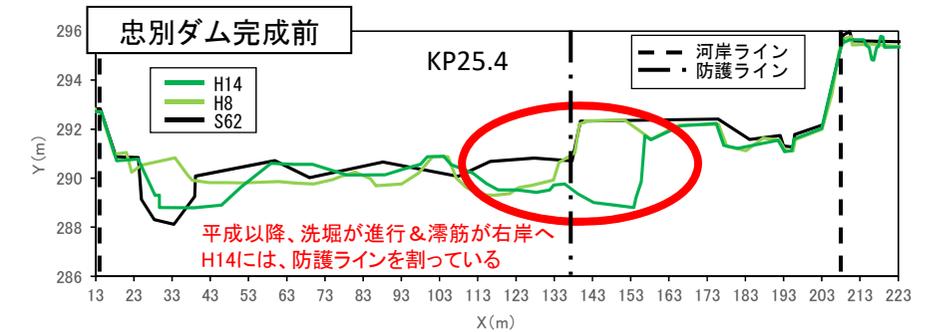
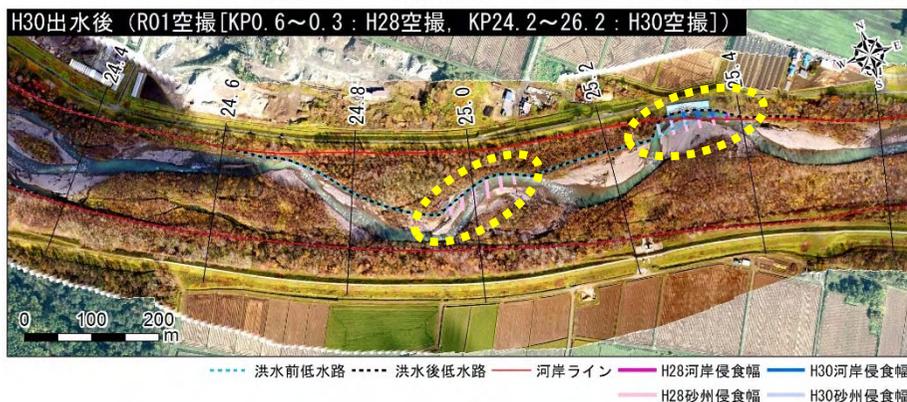
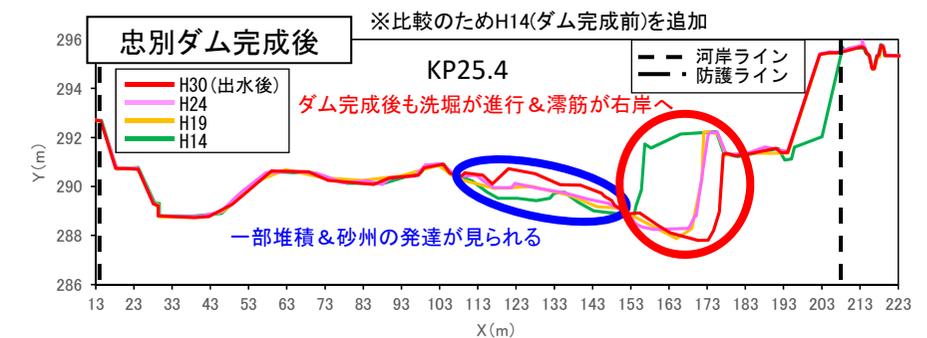
東忠別地区 (KP24.4~25.3右岸)

- H28・H30出水による砂州侵食 (KP25.0右岸周辺) および河岸侵食 (KP25.3右岸周辺) が発生
- 侵食部に該当する横断側線 : KP25.0 (砂州侵食) 現況横断 : KP24.6~25.0→H25横断、KP25.2~25.4→H30横断

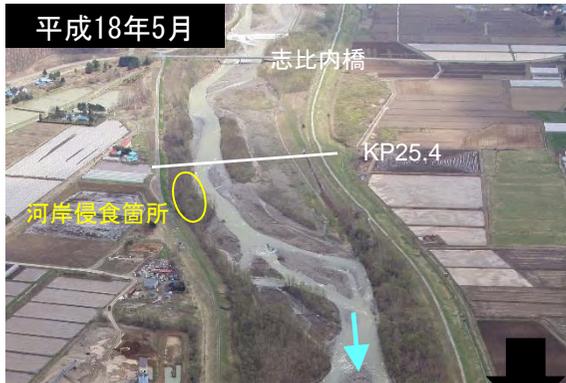
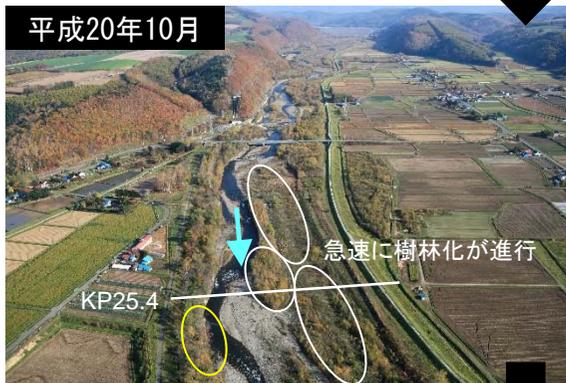
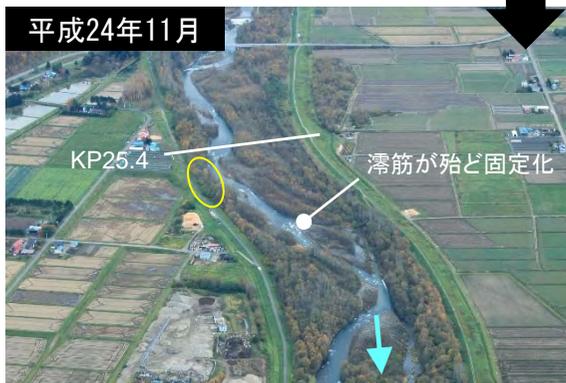
- 斜め写真より、H20付近から当該箇所対岸側 (KP25.3左岸) の砂州の樹林化が進行しており、滞筋が固定化されている。
- 上記の砂州上樹木はH28出水時に若干流出したものの、滞筋固定化を解消するには至らず、H30出水時に河岸侵食発生。
