# 石狩川上流 河道管理ワーキング ＜現地視察会＞

令和2年2月6日（木）

北海道開発局 旭川開発建設部  
旭川河川事務所

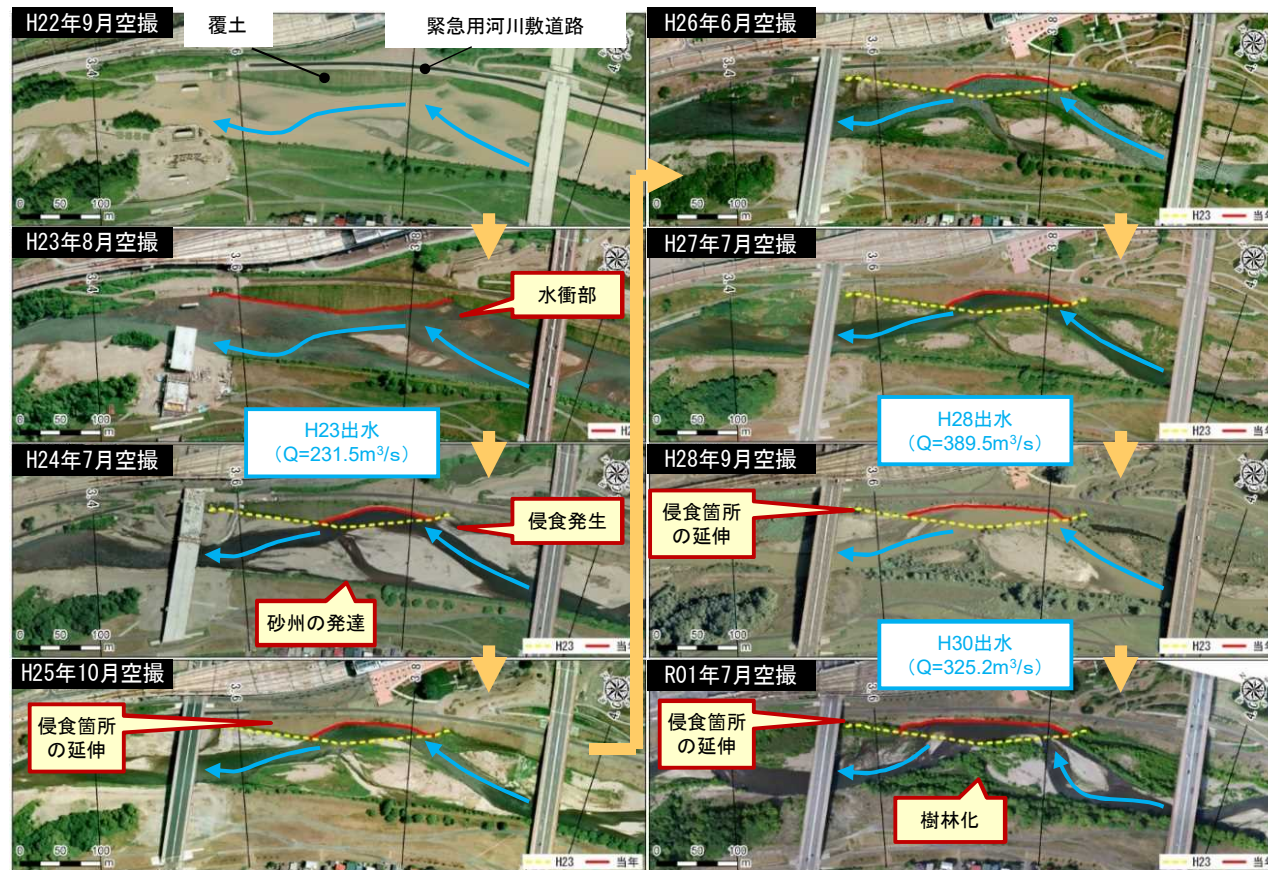
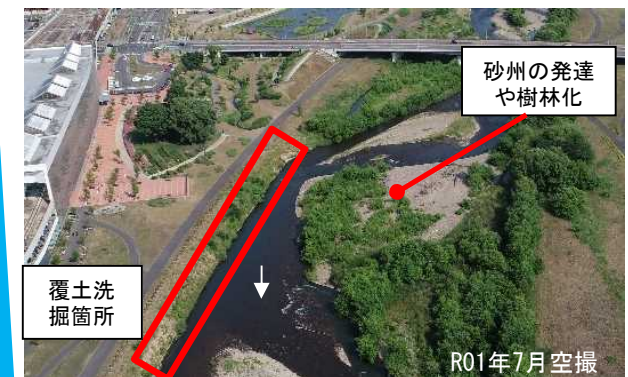
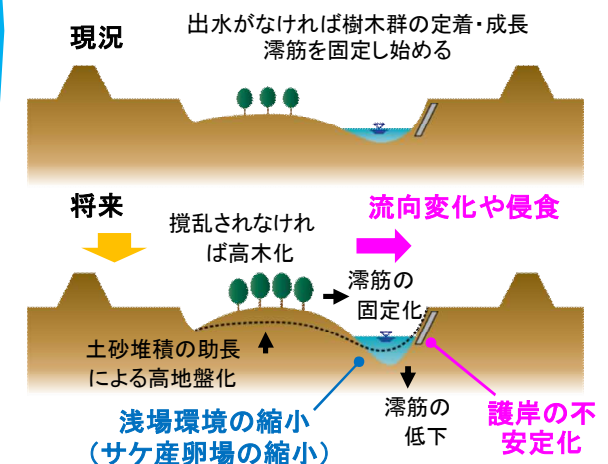
- 駅南側右岸については、緊急用河川敷道路(H21～H24)や、利活用を考慮した覆土(H19～H22)を整備した。
- しかし、直後のH23.9月出水や経年変化により、覆土の侵食、砂州の発達が生じ、近年は樹林化も加速している。
- このため、洪水時における駅南側の洗掘や、平常時のサケ産卵場の縮小等が懸念される状況となっている。

- ・ H23出水で侵食・砂州の発達が生じ、以降、H28出水・H30出水で侵食箇所が延伸
- ・ 近年では樹林化も進行

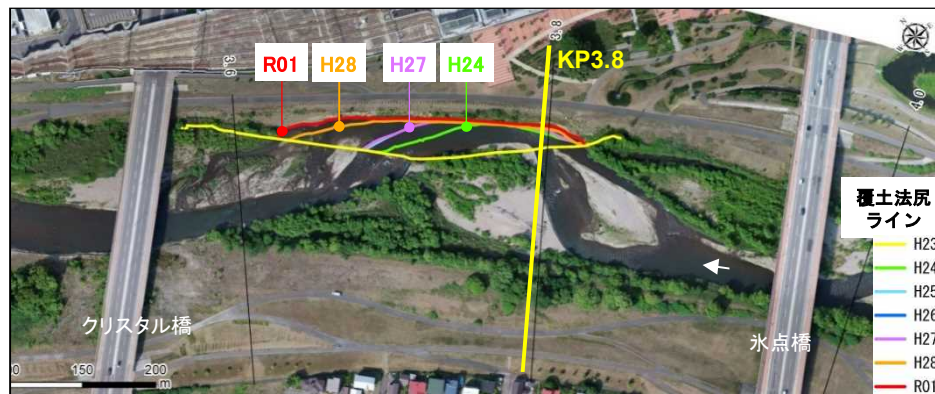
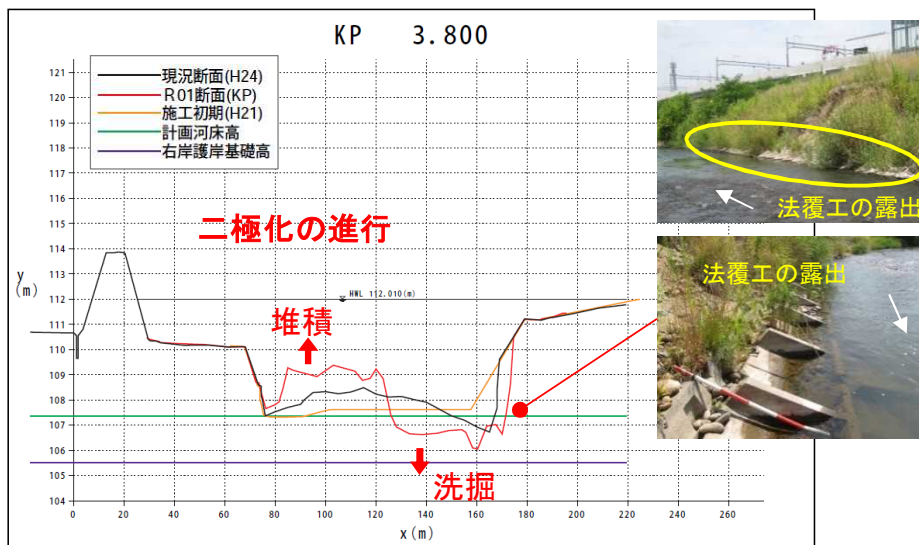
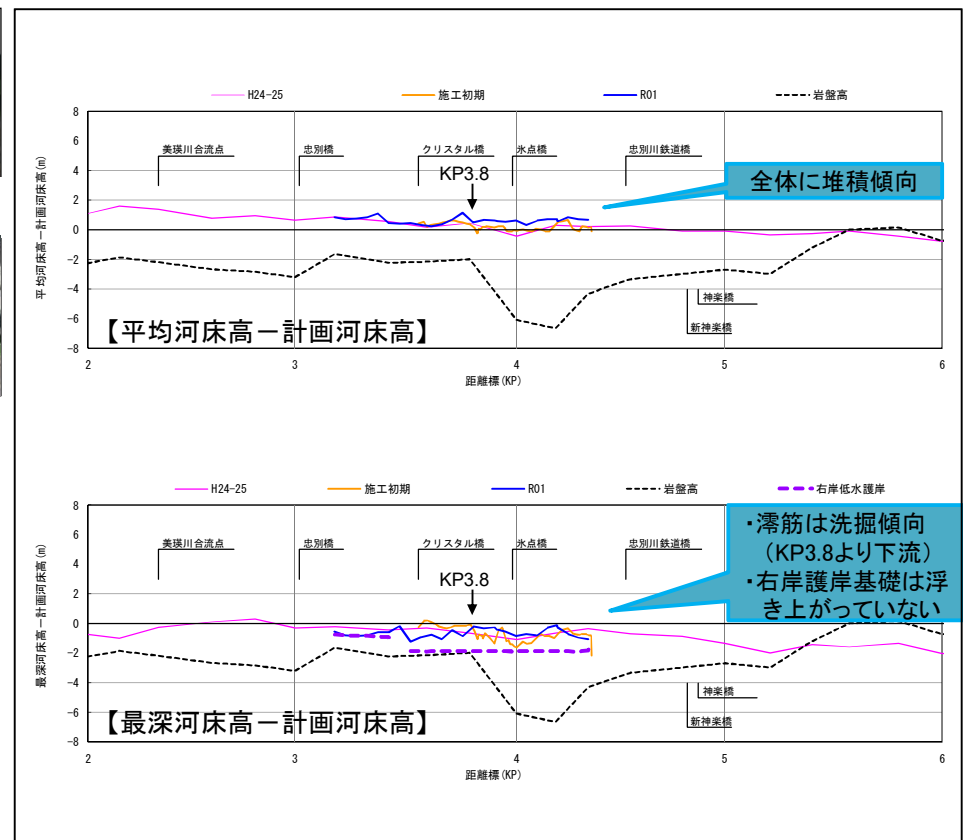
図 平均河床高、最深河床高、護岸基礎高

- R01横断では、全体に堆積傾向にあるが、滞筋部は洗掘傾向にあり、二極化が進行している。
- KP3.8付近より下流は洗掘傾向であるが、現状では右岸の護岸工は安定している。(一部法覆工の露出のみ)

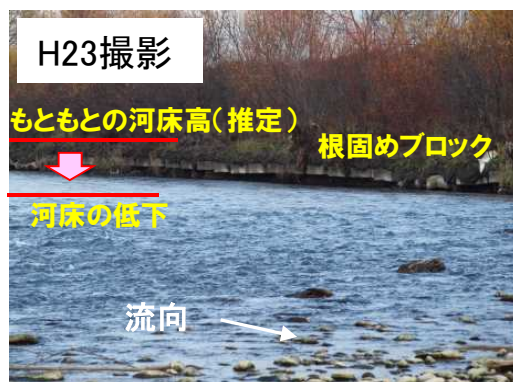
護岸（KP160.7左岸）

護岸ブロックの損傷

河床低下対策工(低水路拡幅+覆礫+護岸改修)を実施

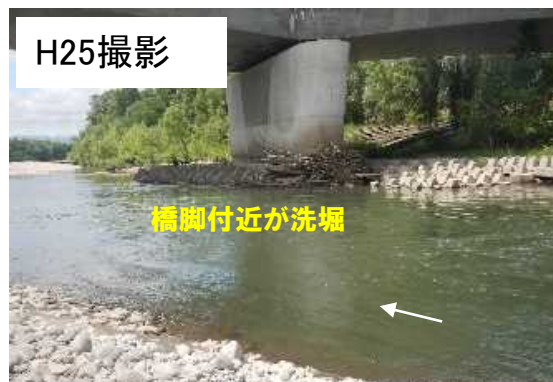
橋脚（花咲大橋）

橋脚付近の洗堀状況

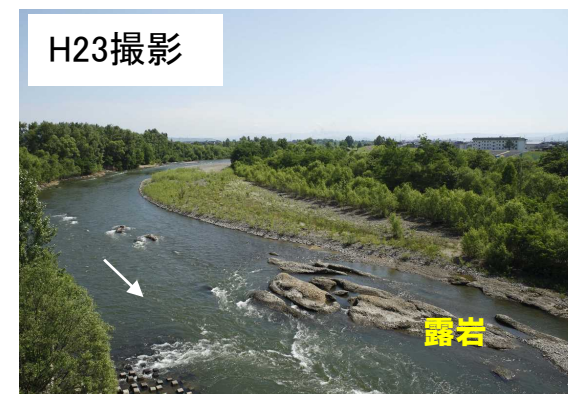
露岩（花咲大橋上流）

露岩状況

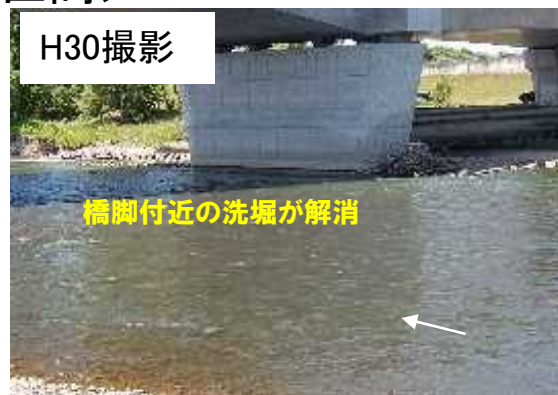
橋脚付近の洗堀が解消

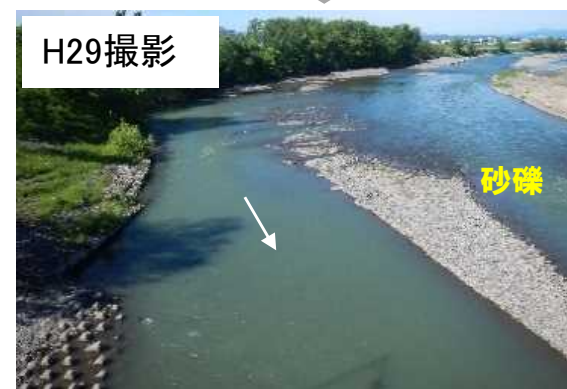
露岩箇所が砂礫に回復し、近年サケの産卵床を確認

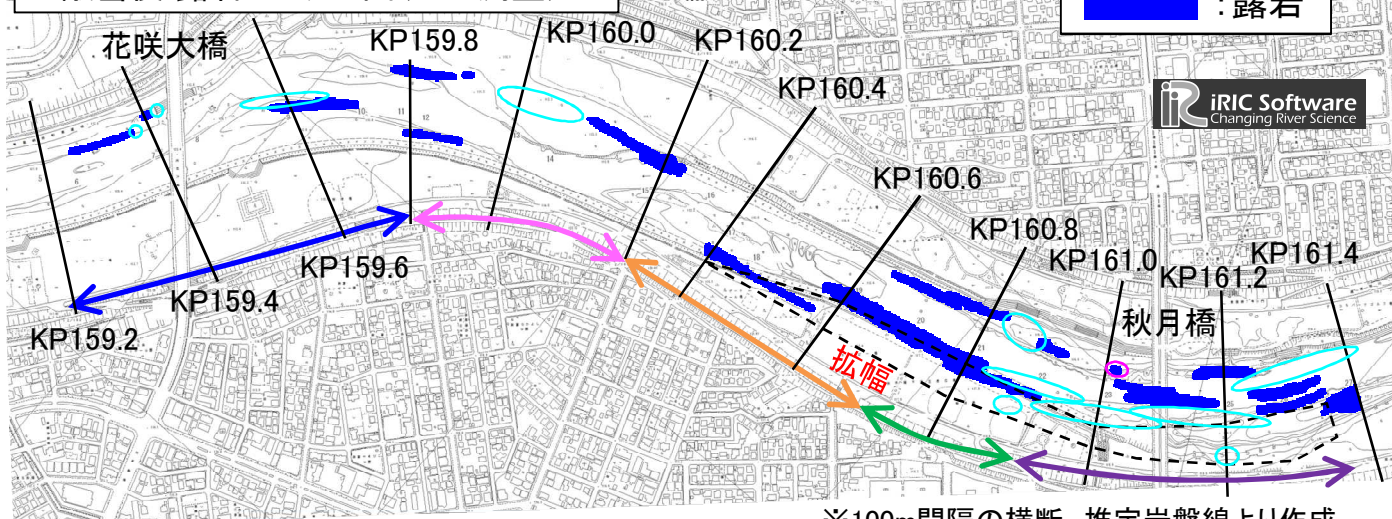
R1融雪後 露岩コンター図(R1.6測量)

- 融雪出水後(R1.6)は対策実施前(H23・24)に比べ、露岩面積は67%程度減少している。(H30.8に比べて28%程度現象)
- 夏季出水後(R1.10)は対策実施前(H23・24)に比べ、露岩面積は74%程度減少している。(R1.6に比べて21%程度現象)

露岩面積  
28,000m<sup>2</sup>  
(KP159.2～161.4)

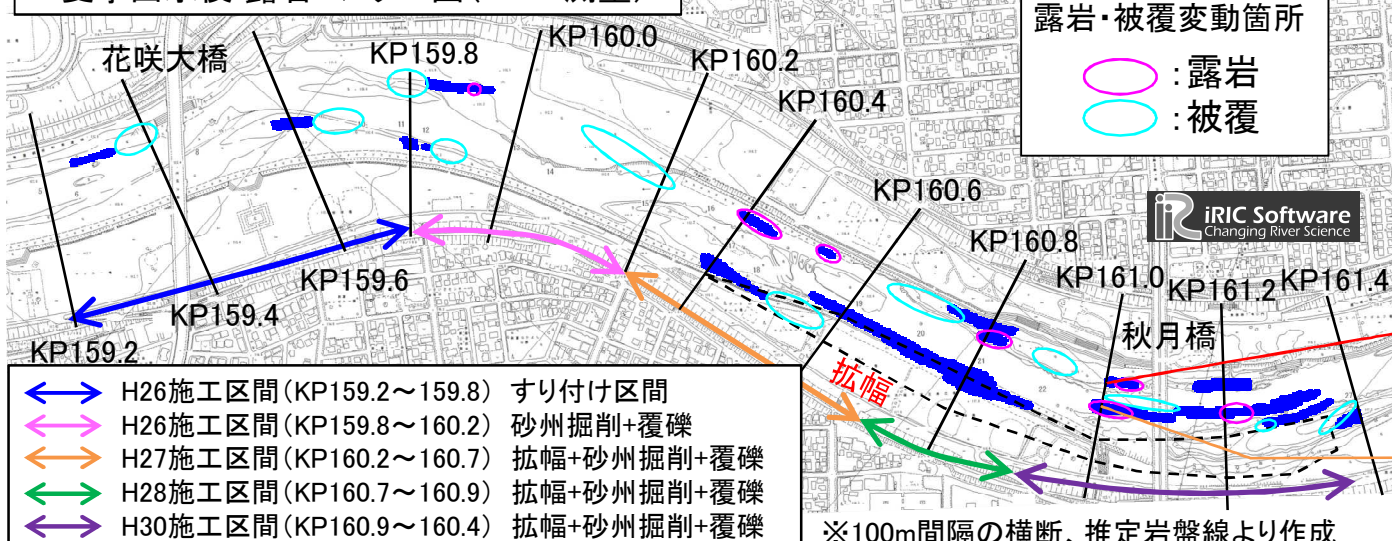
R1夏季出水後 露岩コンター図(R1.10測量)

露岩面積  
22,000m<sup>2</sup>  
(KP159.2～161.4)
