# 石狩川上流河道管理ワーキング

## ～現地視察資料～

旭川開発建設部 治水課

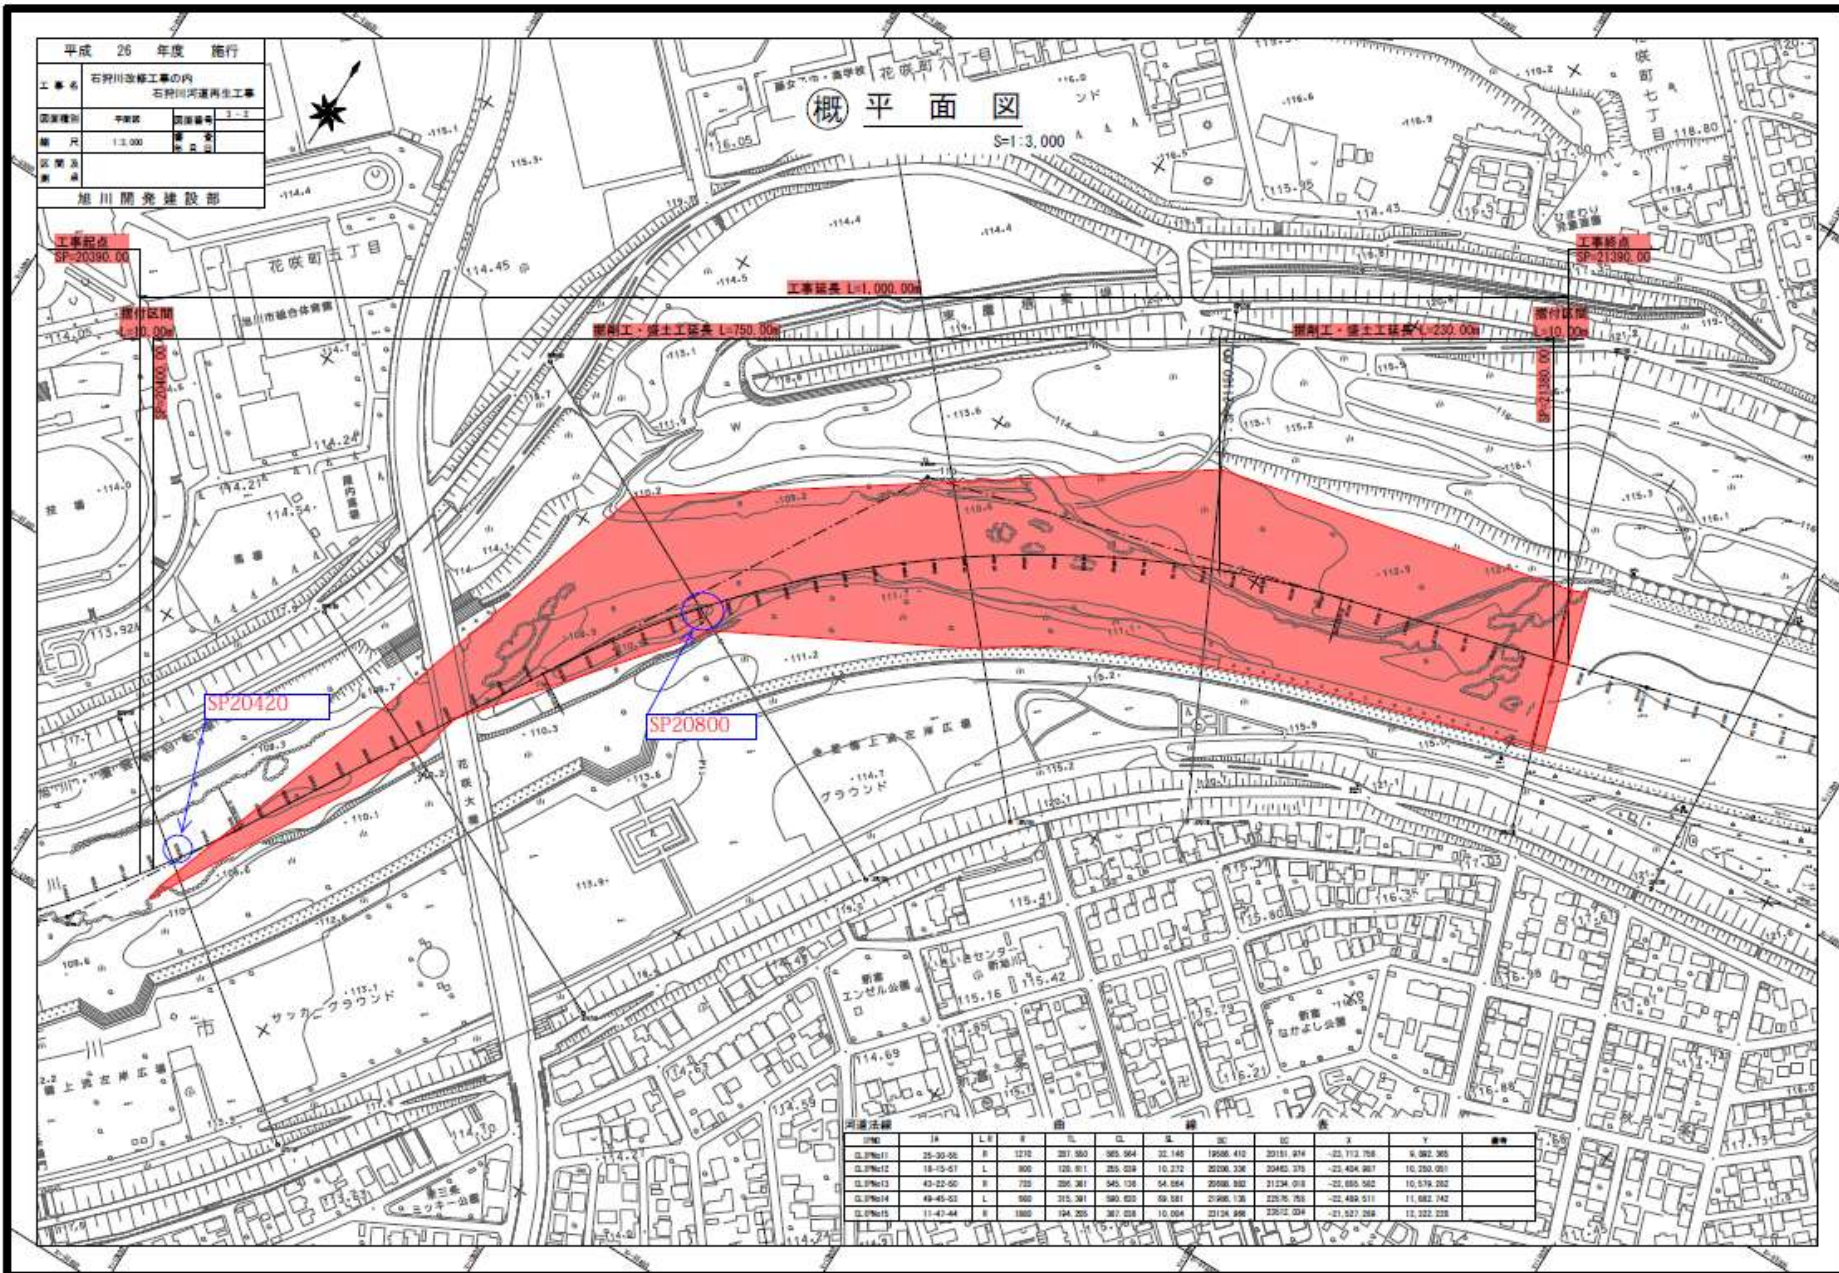
# ①工事前後の状況

樹林化と砂州の固定化で狭かった河道も、工事後に広がっています。当該箇所は河床低下対策区  
間最下流のすりつけ区間であり、低水路拡幅は行いませんが、固定砂州を解消するだけで、かなりの  
効果が期待できます。

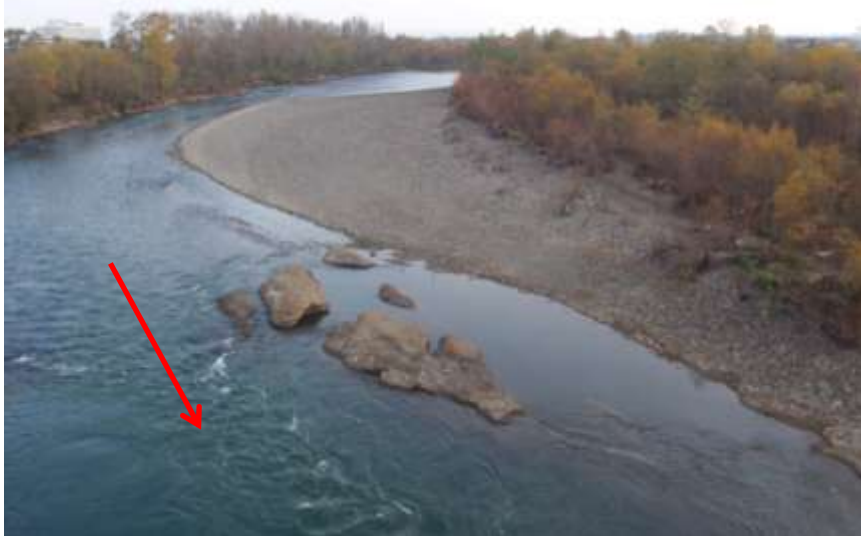
伐開前 H26.10.25撮影

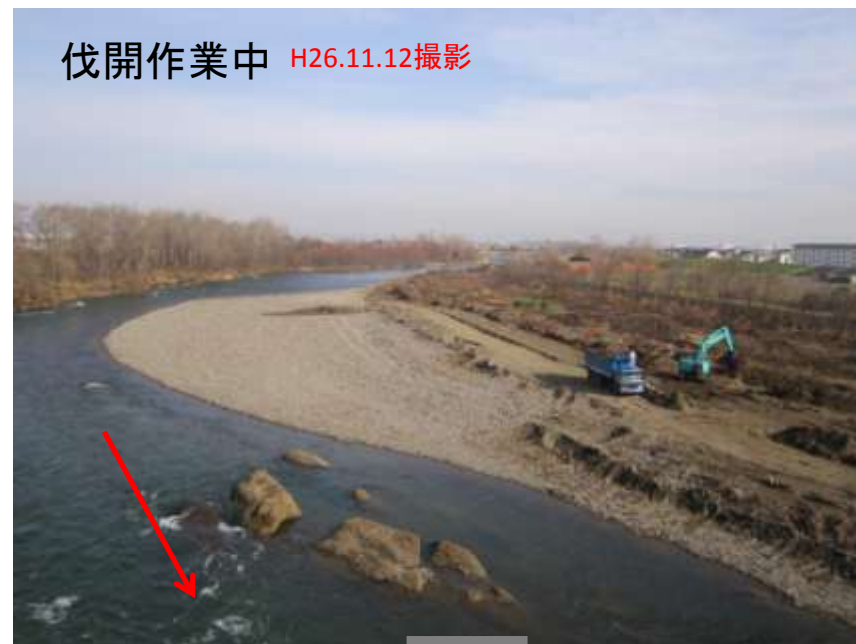
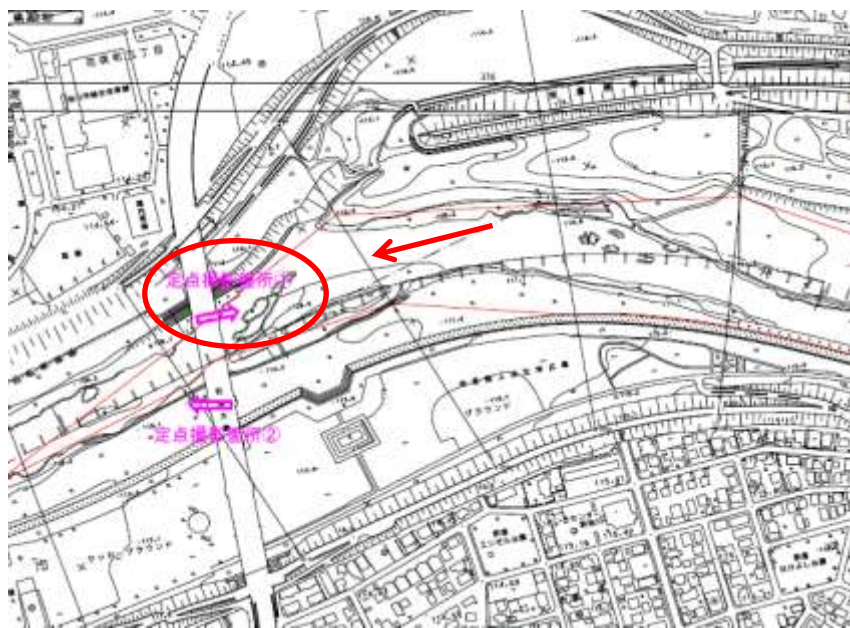
伐開作業中 H26.11.12撮影

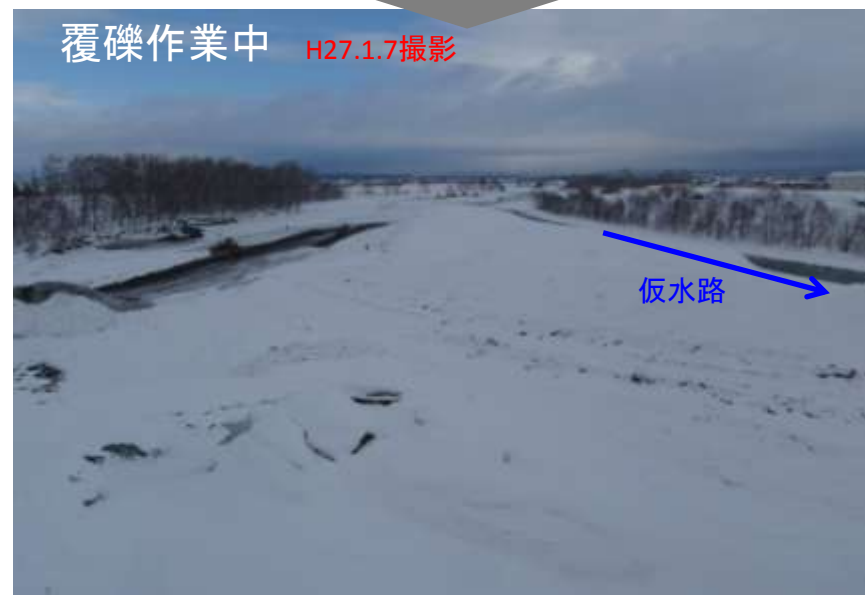
覆礫作業中 H27.1.7撮影

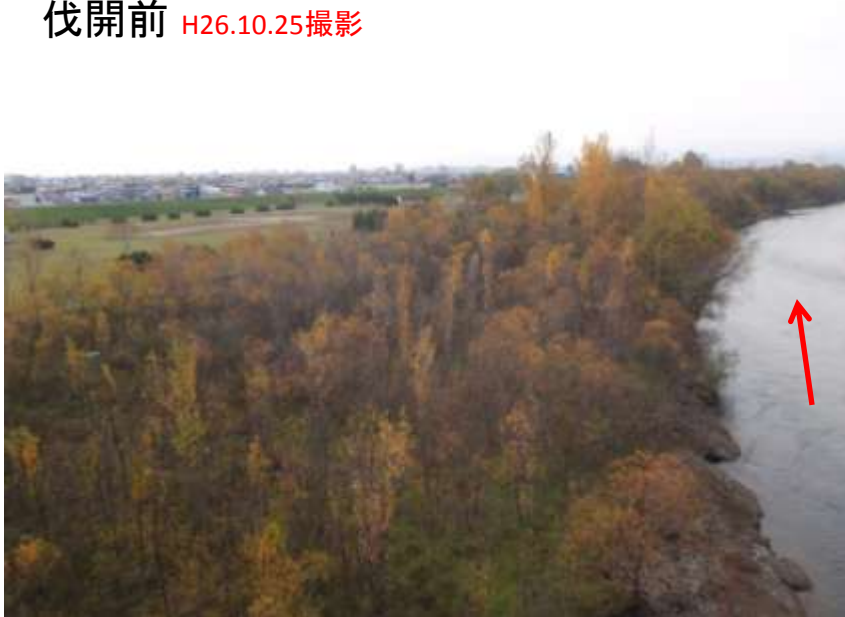
伐開前 H26.10.25撮影

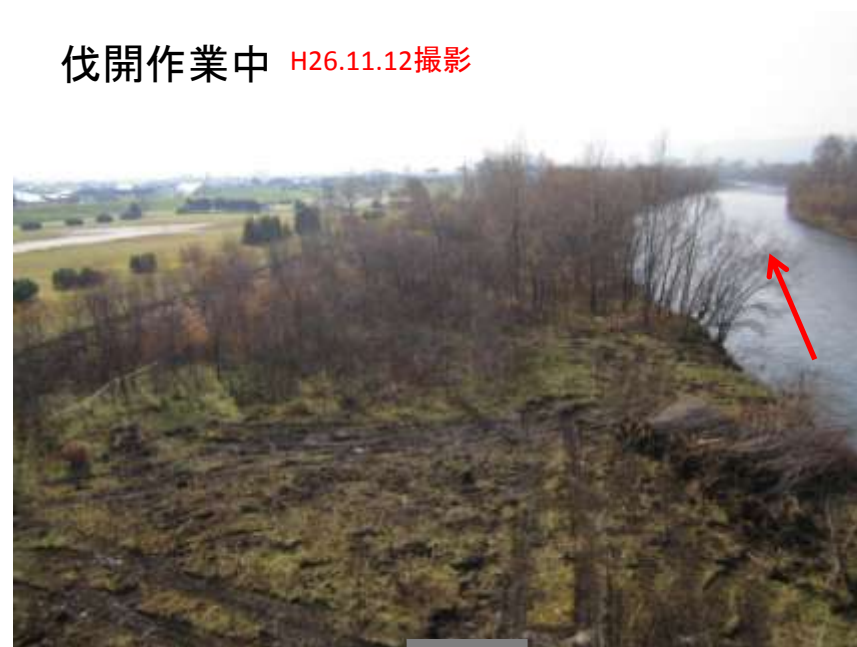
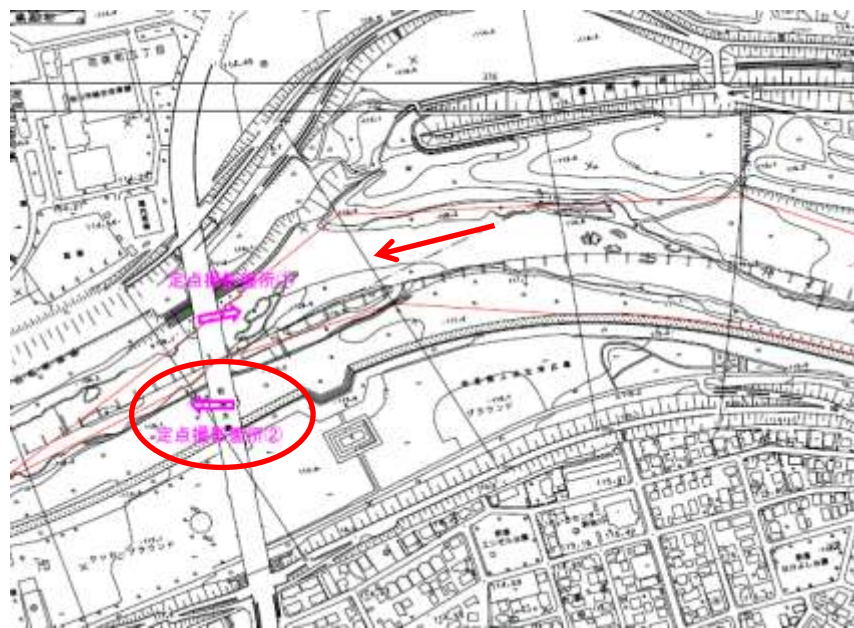
伐開作業中 H26.11.12撮影

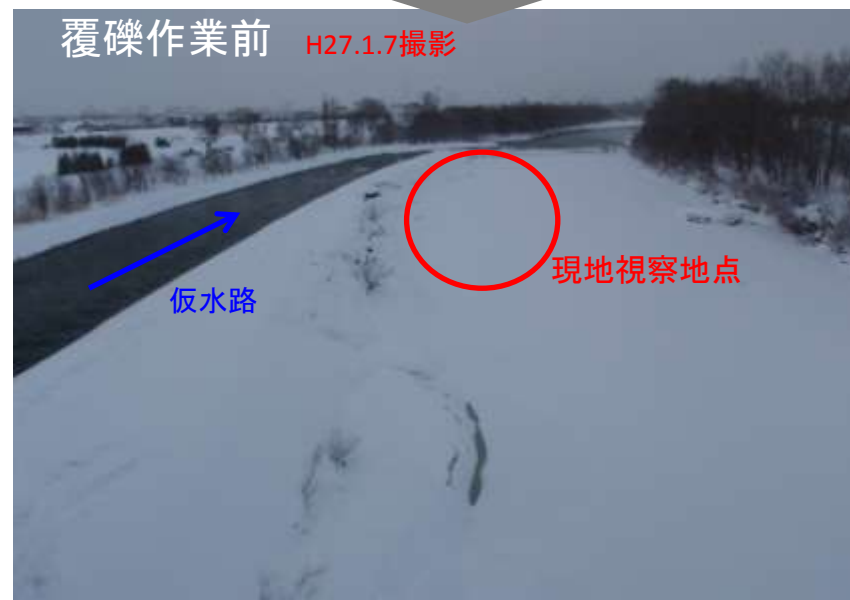
覆礫作業前 H27.1.7撮影

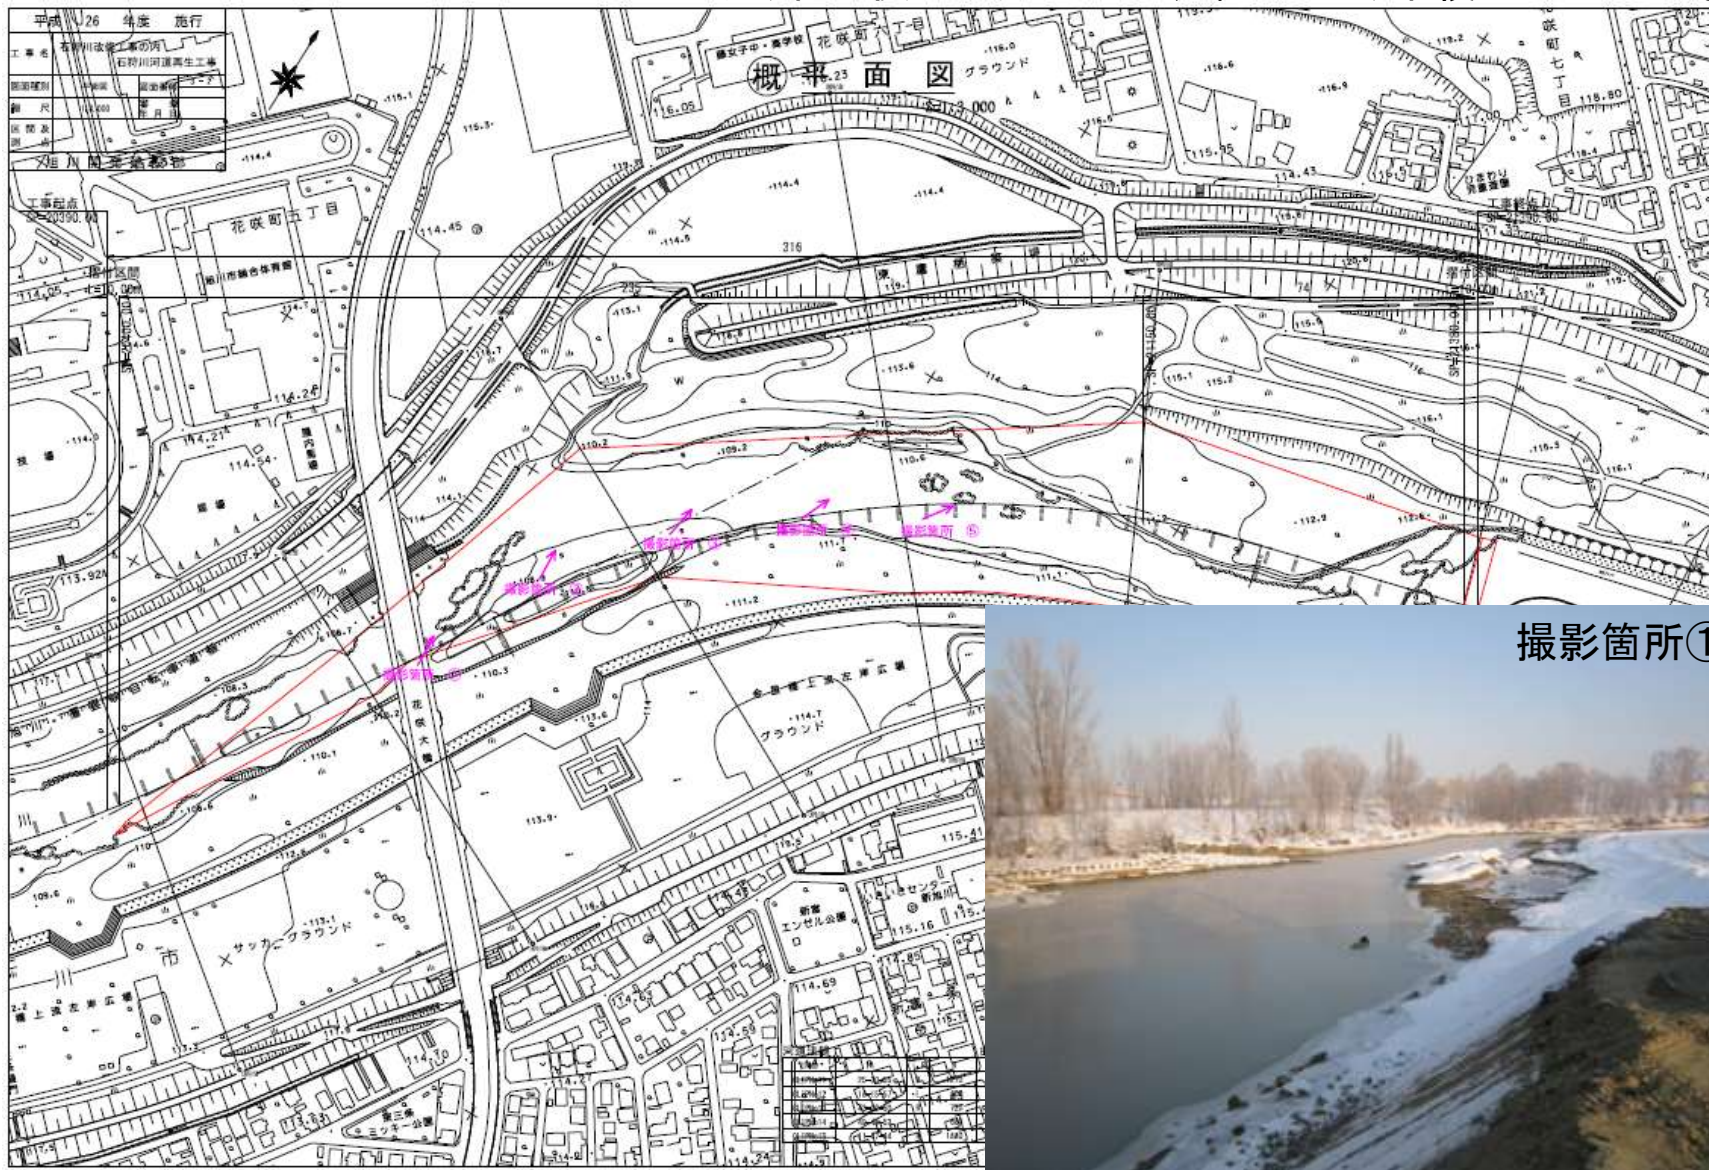
平面図(撮影箇所表示)

切り替え後の河道内には、礫がかなり堆積していました。

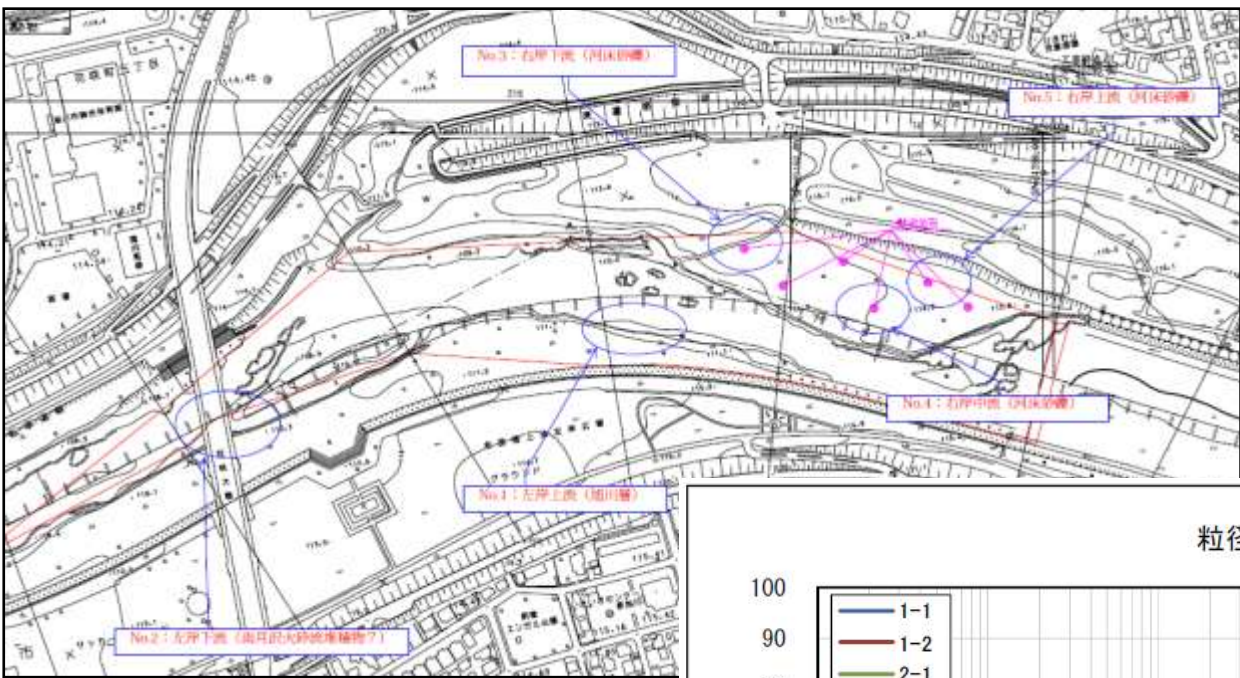
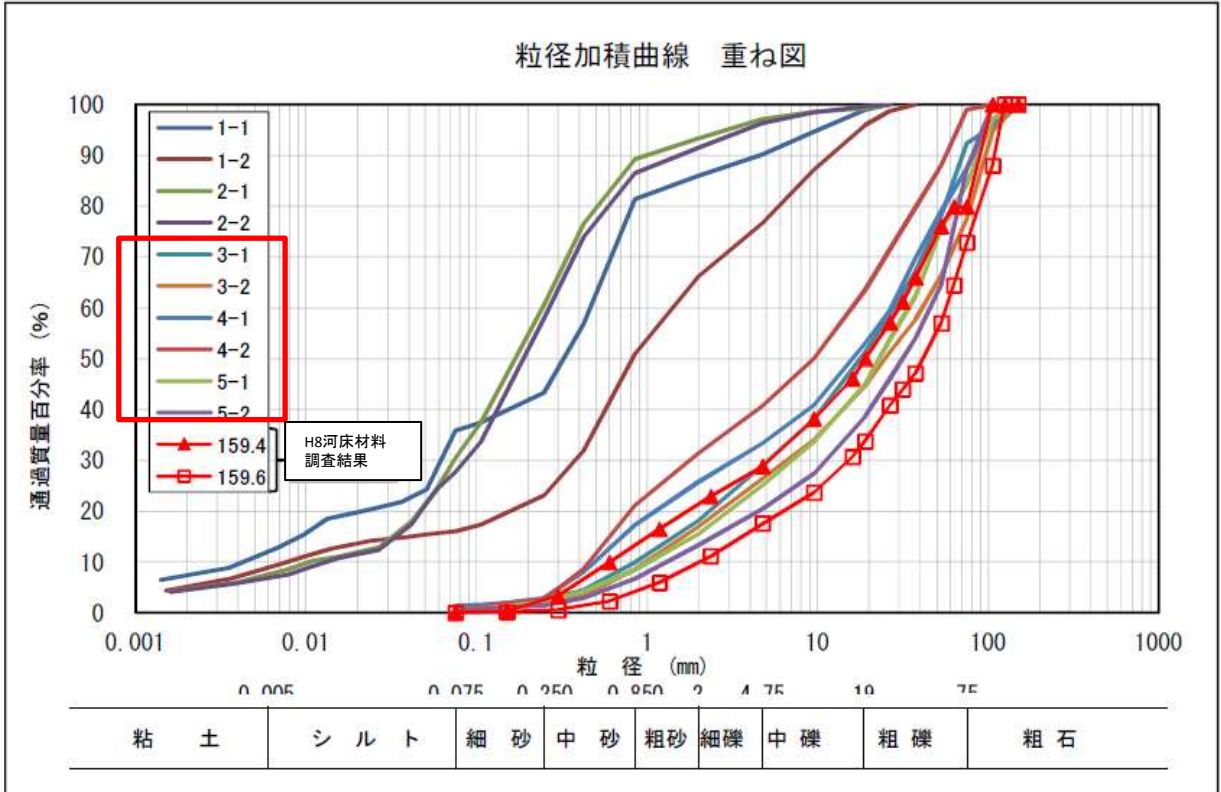
# ④現地材料の粒度分布図

今年度の現地河床材料の粒度分布とシミュレーションで用いている平成8年度河床材料調査結果 (KP159.4,KP159.6)の重ね図を見ると、大きな乖離はみられません。

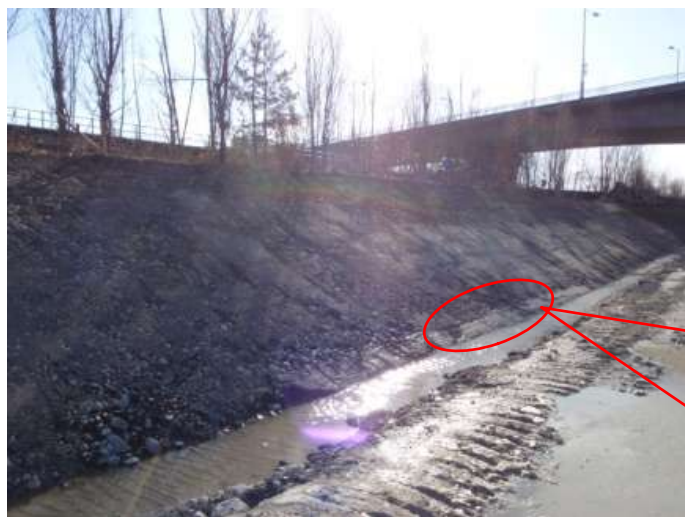
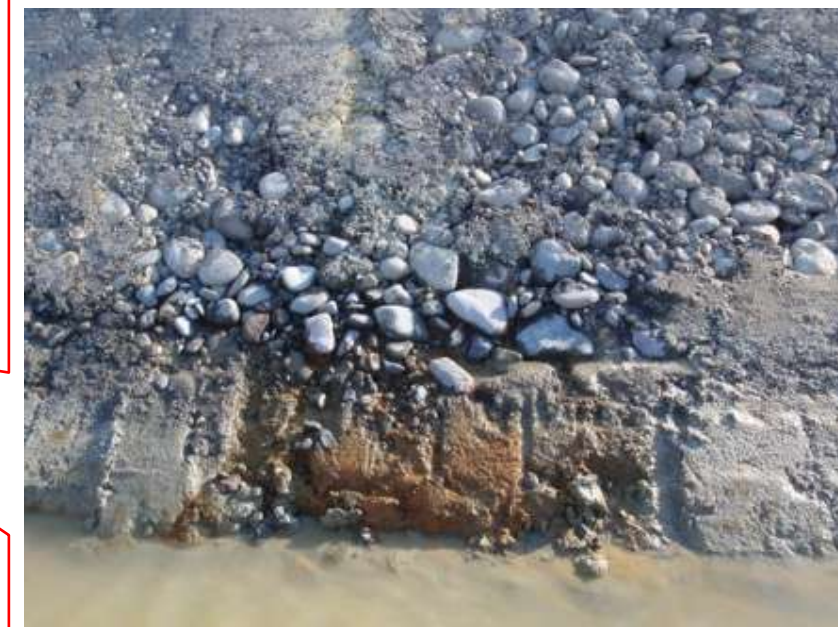
## ⑤伏流水箇所

施工時には伏流水の湧出についても確認しています。(仮水路箇所)
