## **(1)これまでの検討の整理**

旭川開発建設部 治水課

# 石狩川上流 河道管理WG

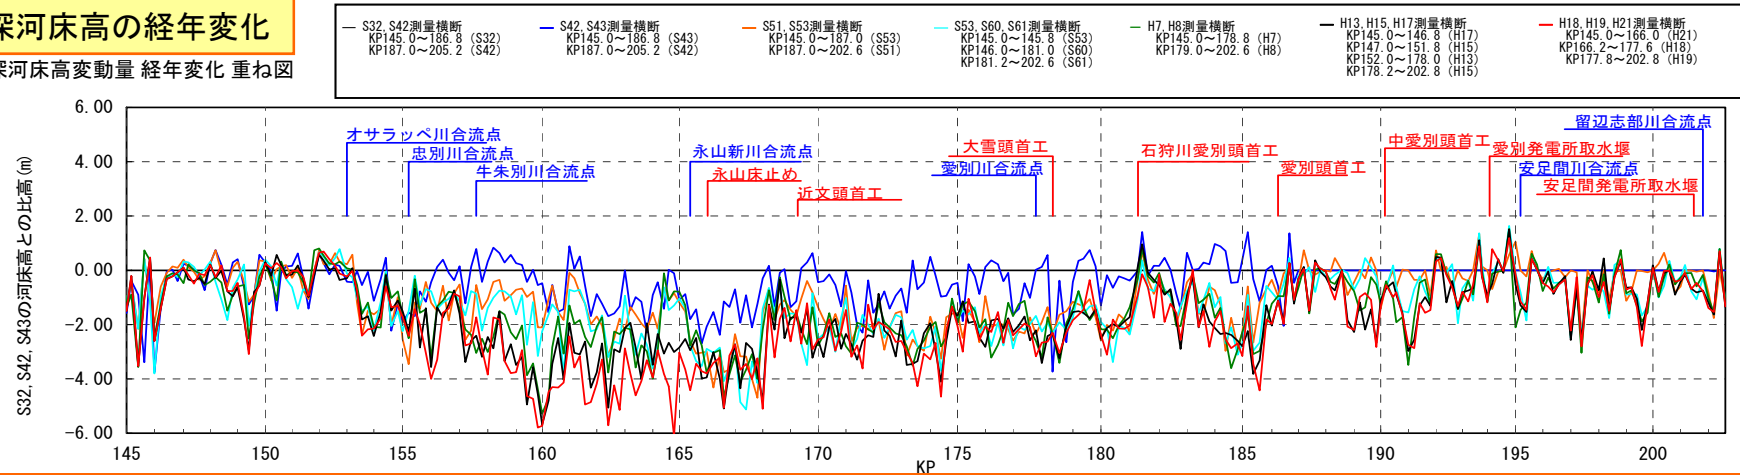
◆最深河床高変動量 経年変化 重ね図

- 最深河床高の変動傾向は平均河床高の変動傾向と概ね同様であり、砂利採取の終了した昭和50年以降は高水敷造成を行った区間が大きく河床低下し、また近年の低下範囲は当該区間の上流に集中してきている。
- また、最深河床高の低下量は平均河床高に比べ大きい傾向にあり、局所的な洗掘が発生しているものと考えられる。

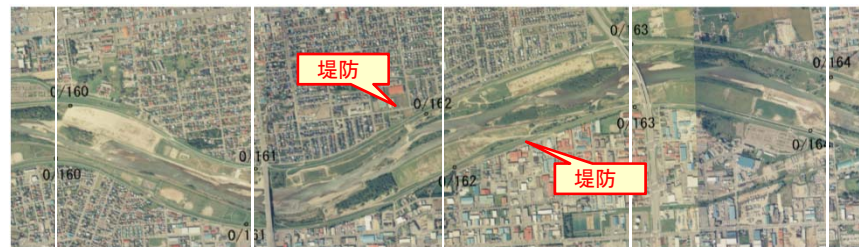
平成6年

- ・計画高水3,500m<sup>3</sup>/s(昭和57年の工実改訂により変更。河川整備基本方針でも踏襲)
- ・高水敷造成が進み、低水路幅が狭くなっている
- ・単列河道で樹林化の傾向が見られる

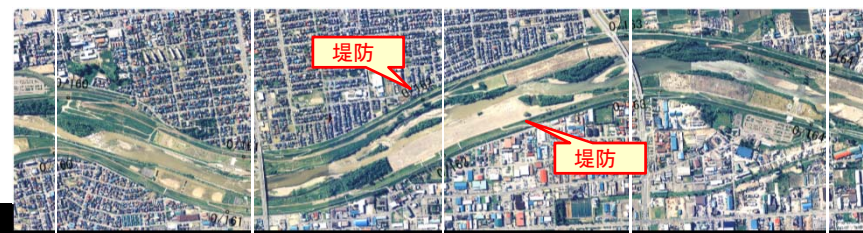
平成12年

- ・計画高水3,500m<sup>3</sup>/s
- ・高水敷造成の進捗に合わせ、公園整備も進められている
- ・単列河道で樹林化が更に進行している

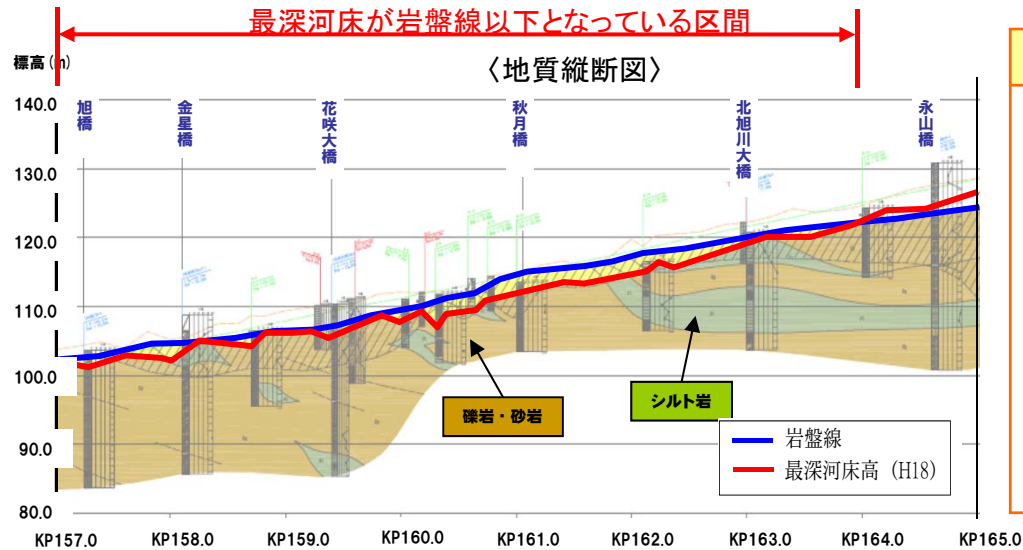
### 河床低下区間の露岩状況

- 現在、KP157～KP164区間において最深河床高が岩盤線以下となっている。
- 経年変化横断面図を確認すると、平成13年以降は軟岩洗掘によって河床が低下している。
- 石狩川KP157～KP164区間で露出している岩は、風化し土砂になりやすい性質である。

KP157～KP164区間において、最深河床が岩盤線以下となっている。

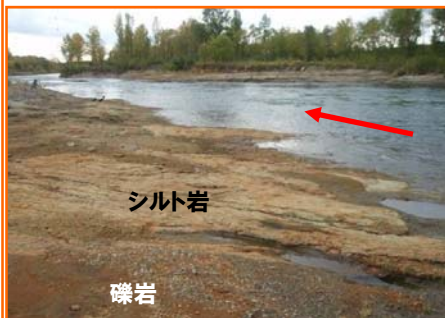
### KP160.0付近の露岩状況

- ・白い箇所 ⇒ シルト岩
- ・茶色い箇所 ⇒ 礫岩

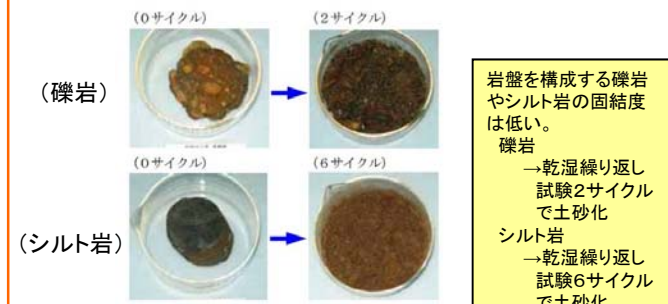
### 露岩区間で採取した資料の乾湿繰り返し試験結果

岩盤を構成する礫岩やシルト岩の固結度は低い。

礫岩  
→ 乾湿繰り返し試験2サイクルで土砂化

シルト岩  
→ 乾湿繰り返し試験6サイクルで土砂化

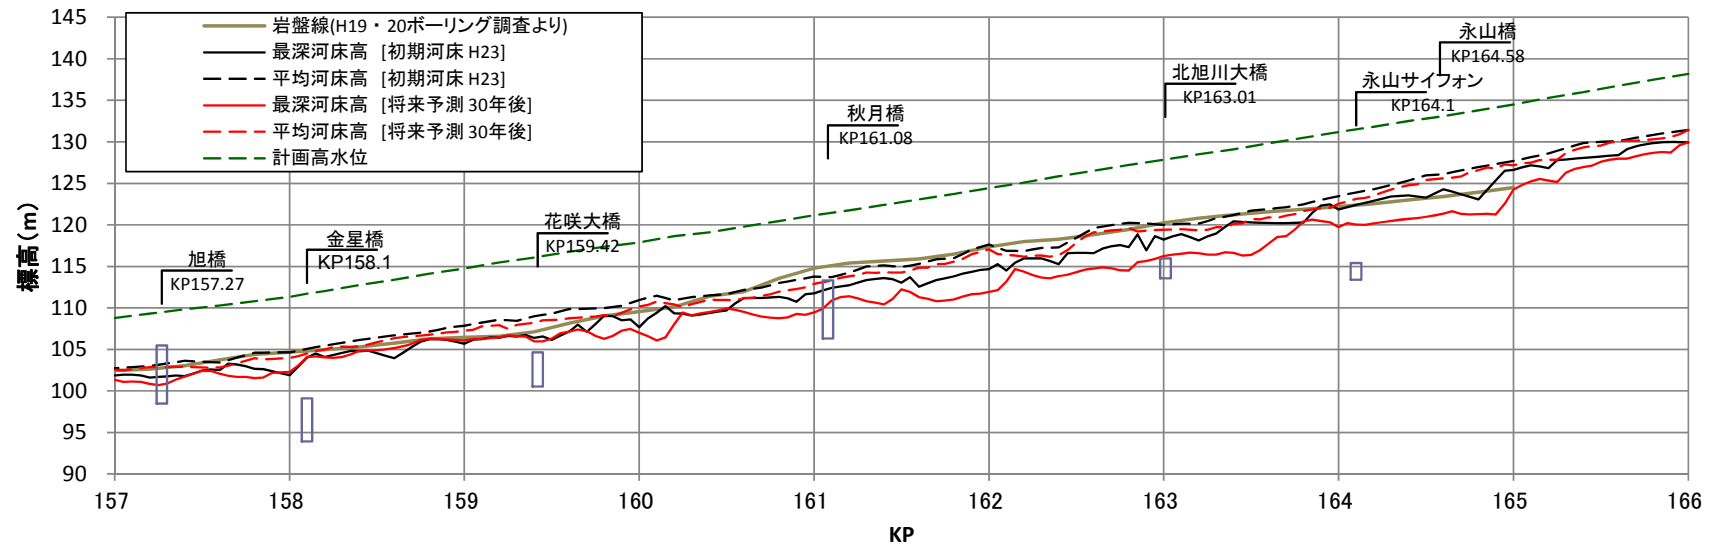
#### 河床低下区間の将来予測

- H23河道を初期河床として30年の予測計算を行った結果、最深河床高は最大6m程度低下する。
- 今後は、KP160付近よりも上流で局所的な河床低下が進行すると考えられる。

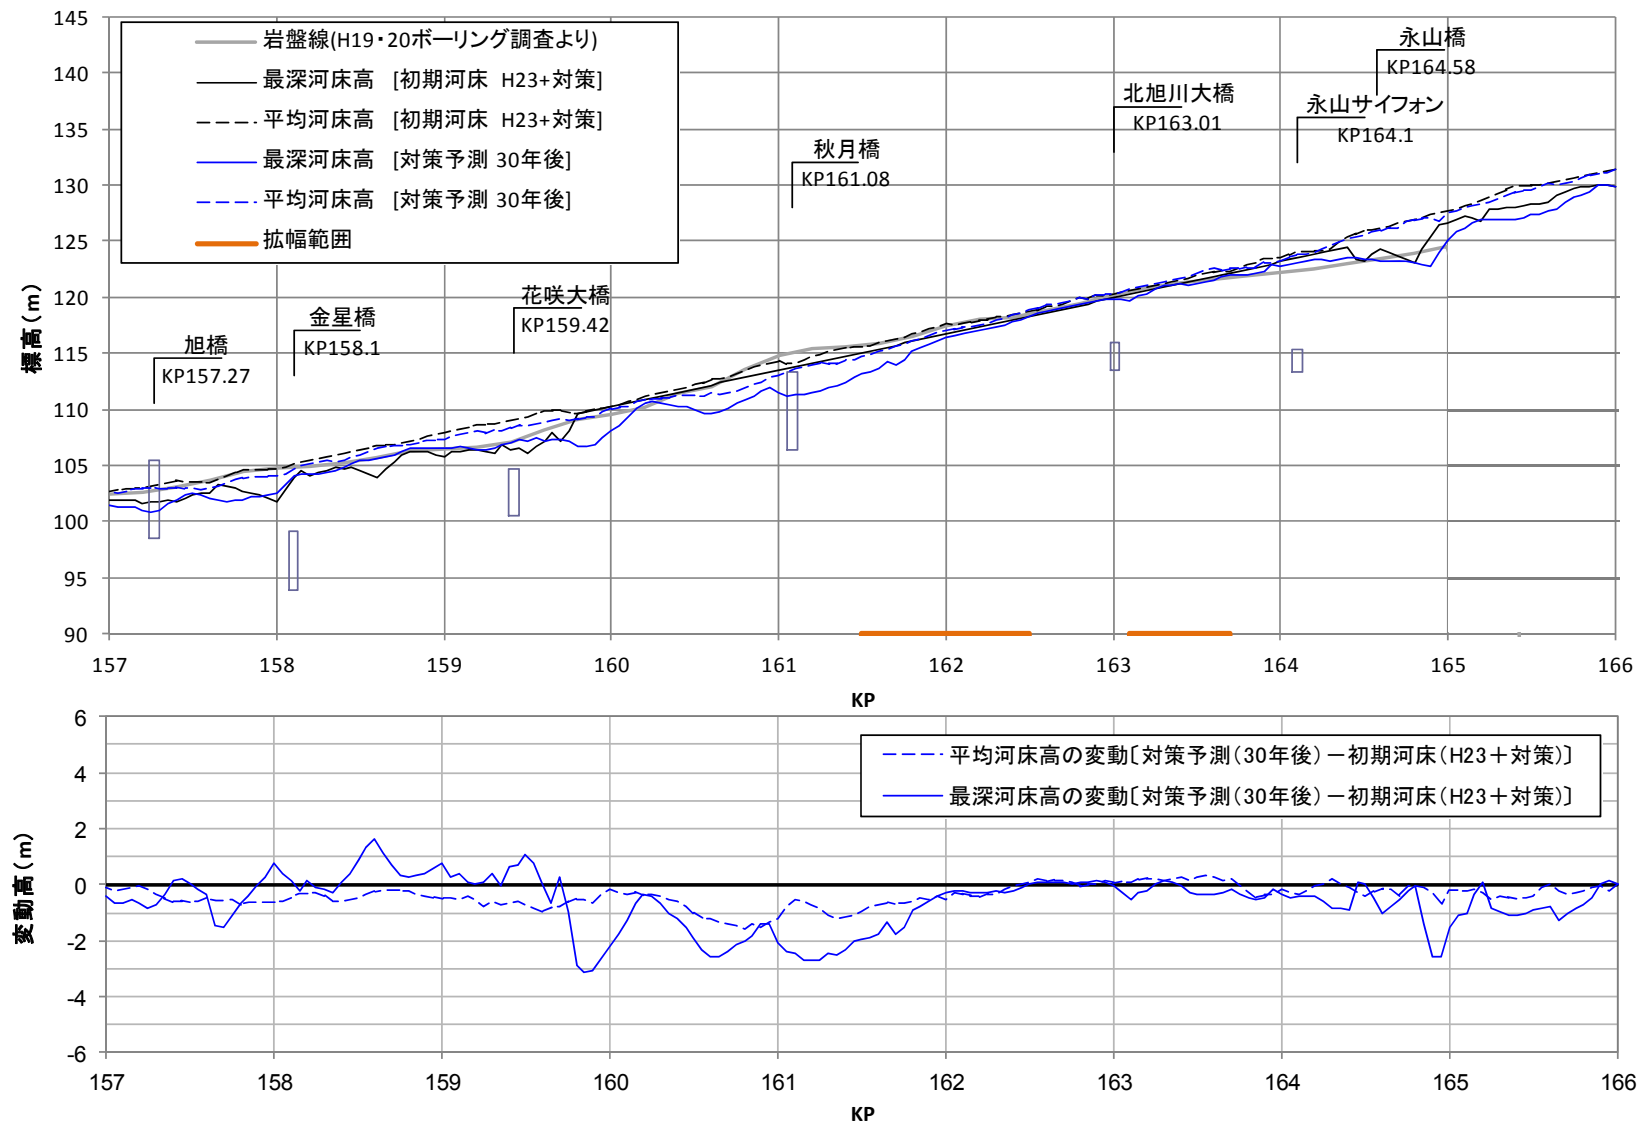
- 低水路を拡幅した場合でも、KP160～KP162付近にかけて河床低下が進行すると考えられる。ただし、最大洗掘深さは3m程度に抑えられる。
