# 国道229号 乙部町館浦地区斜面对策技術検討会

令和3年12月13日

国土交通省 北海道開発局  
函館開発建設部

# 3. 起点側斜面を含めた現道斜面評価

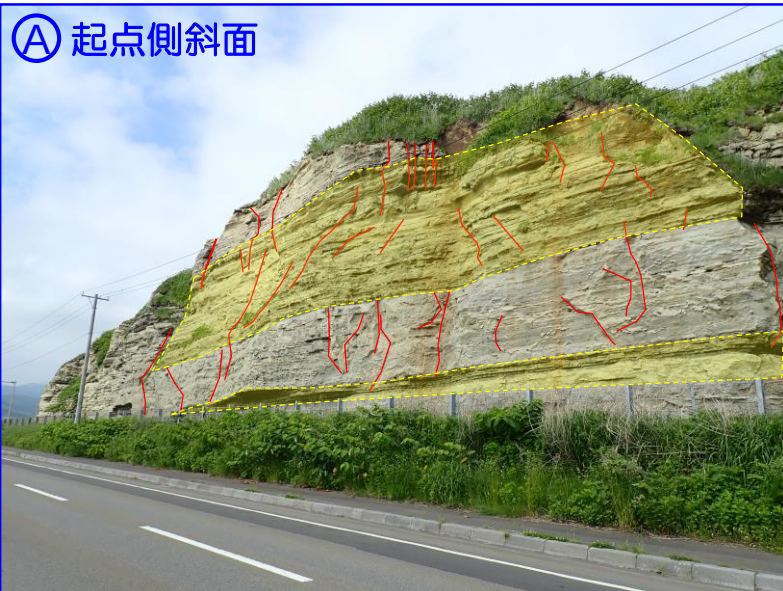
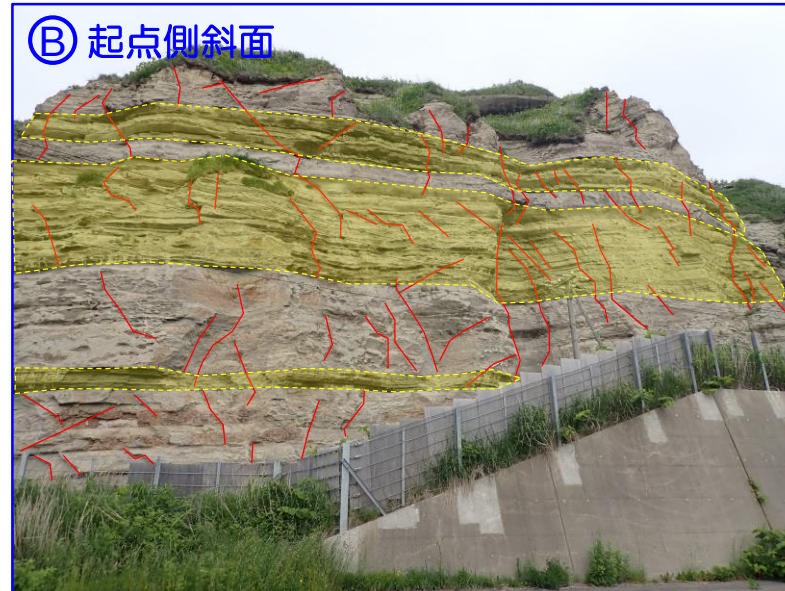
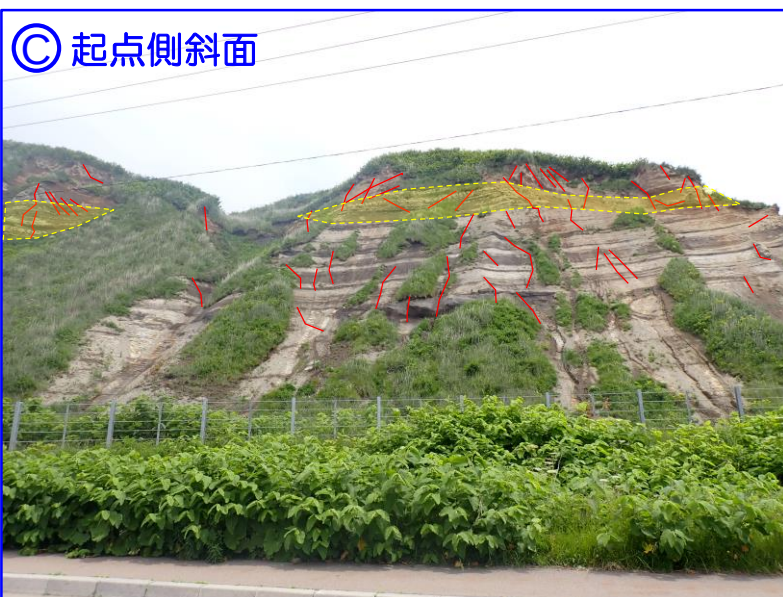
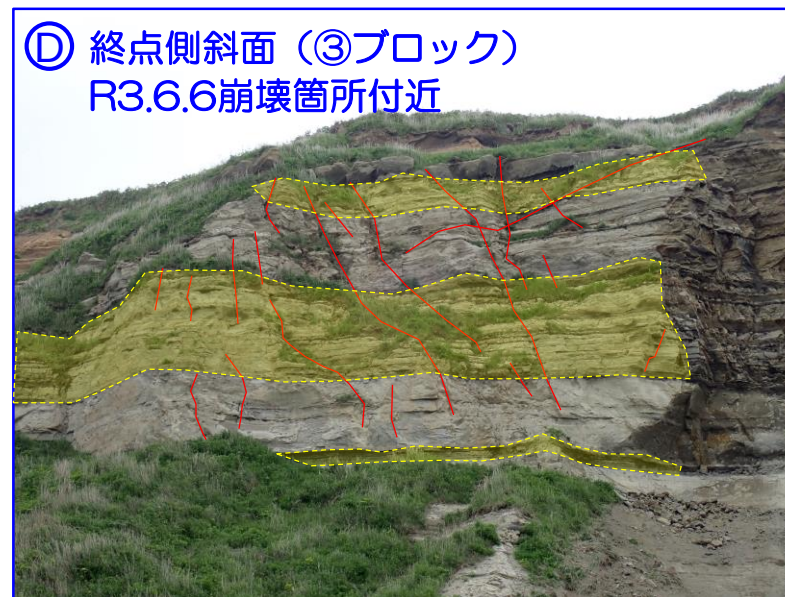
◆起点側斜面には連続する亀裂が多数認められ、軟質層の剥落進行（オーバーハング地形）等、終点側斜面（R3.6.6崩壊箇所）と同様な斜面と判断

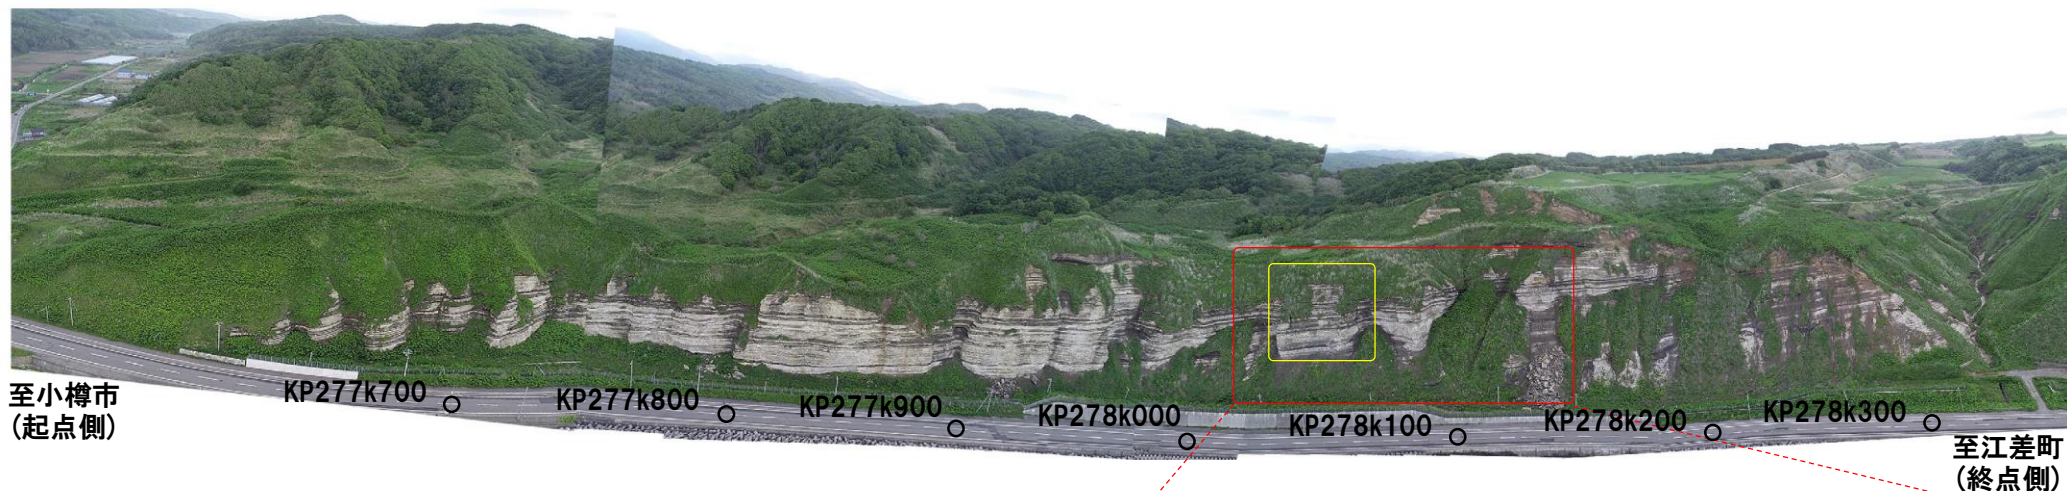
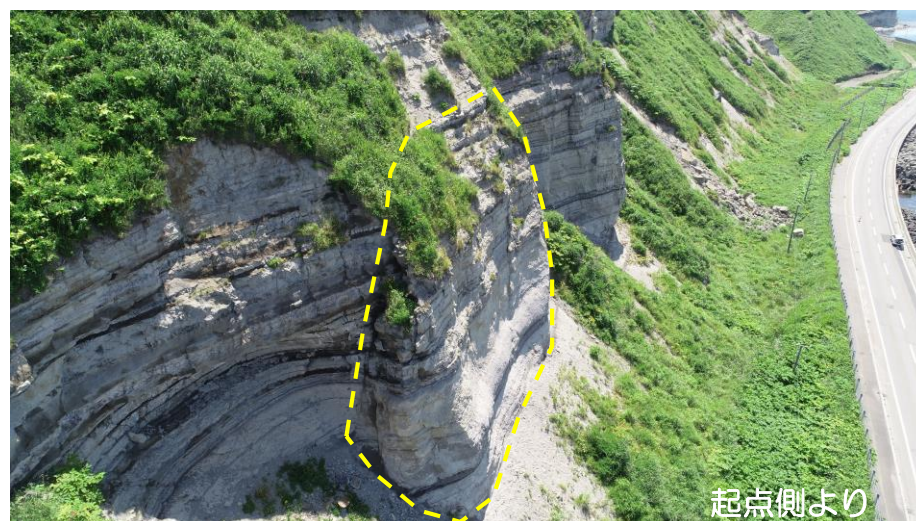
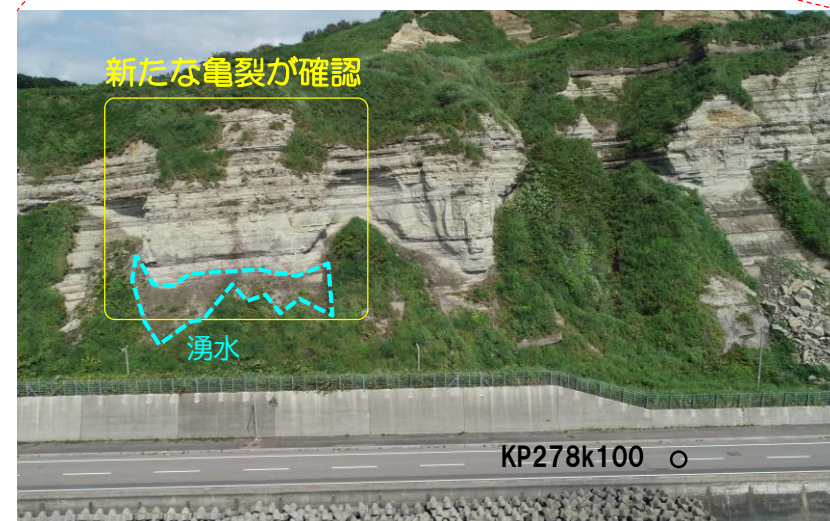
- ◆終点側斜面（R3.6.6崩壊箇所）と同一の地層が連続し、崩壊メカニズムに関する事象（オーバーハング地形、開口亀裂の連続性、水（湧水跡））が確認されることから、想定される災害も同様と判断
- ◆このうち、KP278k04付近の斜面では、側方と上部に亀裂が連続する箇所をUAVによる近接目視調査で確認した。

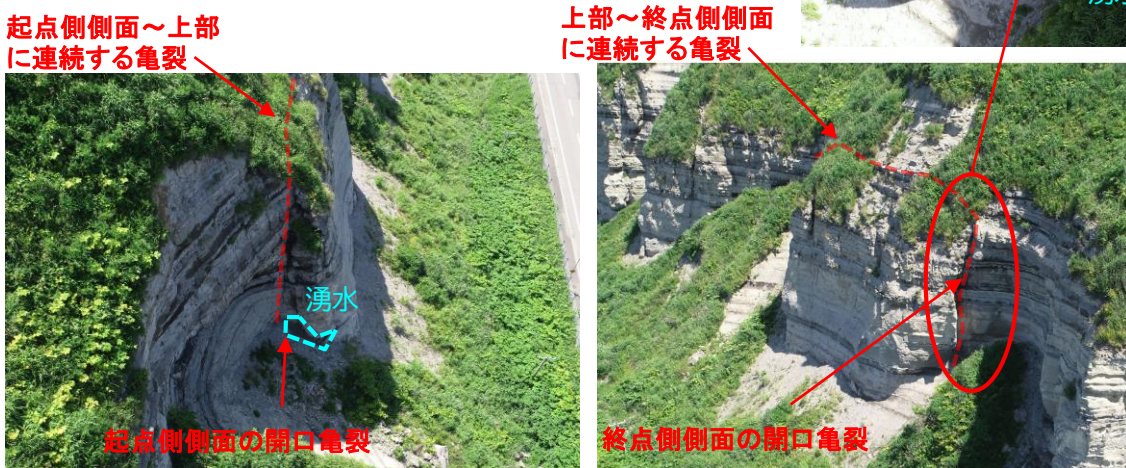
R3.6UAV撮影 起点側より

- ◆ UAVによる近接目視調査結果、側方に連続する亀裂、脚部にオーバーハング地形、湧水痕のほか、新たに上部に段差を伴う亀裂を確認。
- ◆ 終点側にはR3.4に確認した崩壊跡があり、崩壊箇所同様の崩壊要因を有することから、岩盤崩壊の発生が懸念される。
- ◆ 想定される崩壊土量は最大 $V=1,800\text{m}^3$  ( $20\text{m} \times 30\text{m} \times 3\text{m}$ ) と試算される。
- ◆ 岩盤崩壊懸念箇所（脚部オーバーハング部）において、DEM岩盤崩壊シミュレーションによる国道への影響評価を実施。

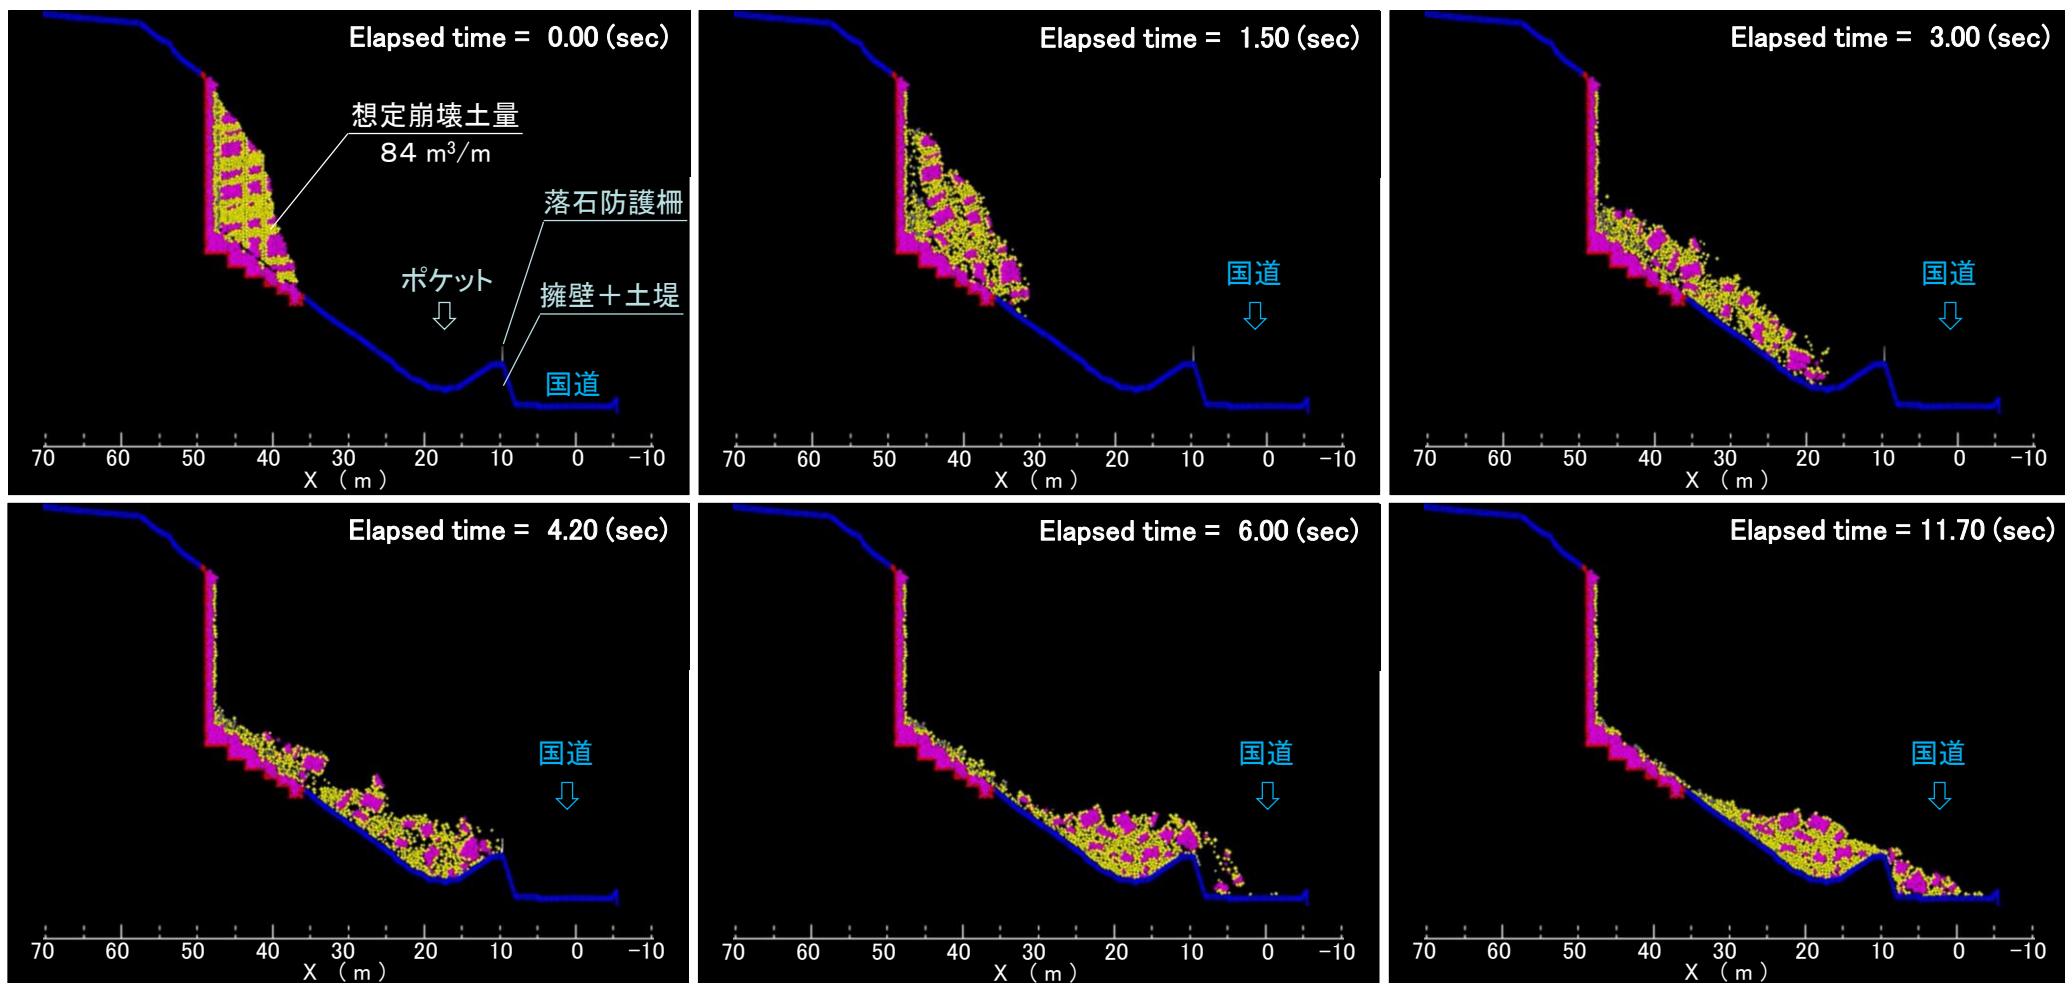
- ◆想定される岩盤崩壊の最大規模は約 $84\text{ m}^3/\text{m}$
- ◆既往対策工として擁壁工と土堤によりポケット（約10m）が確保され、擁壁天端には落石防護柵が設置済み
- ◆岩盤崩壊が発生すると、ポケット内に崩壊土石は納まりきらず、落石防護柵を薙ぎ倒し、国道に大量の土石が流れ出る可能性が示唆

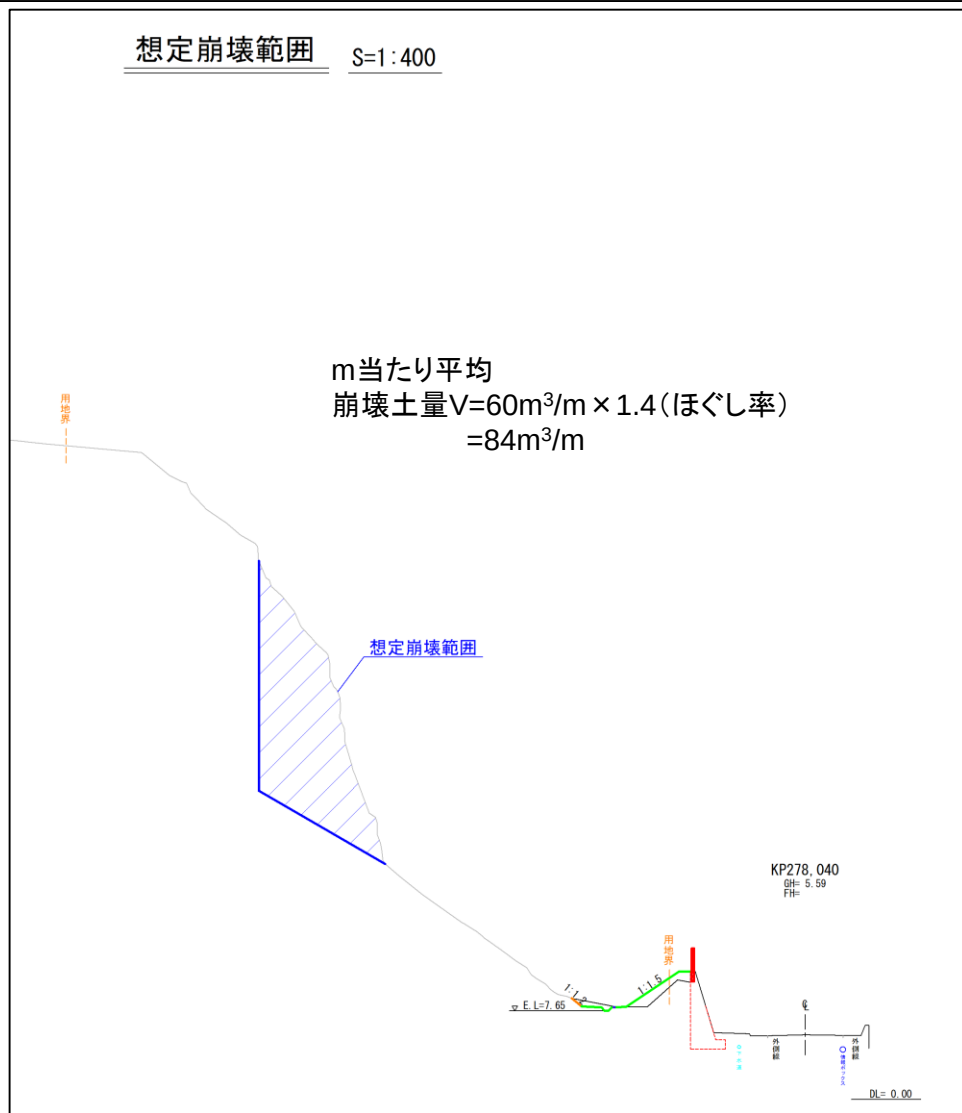
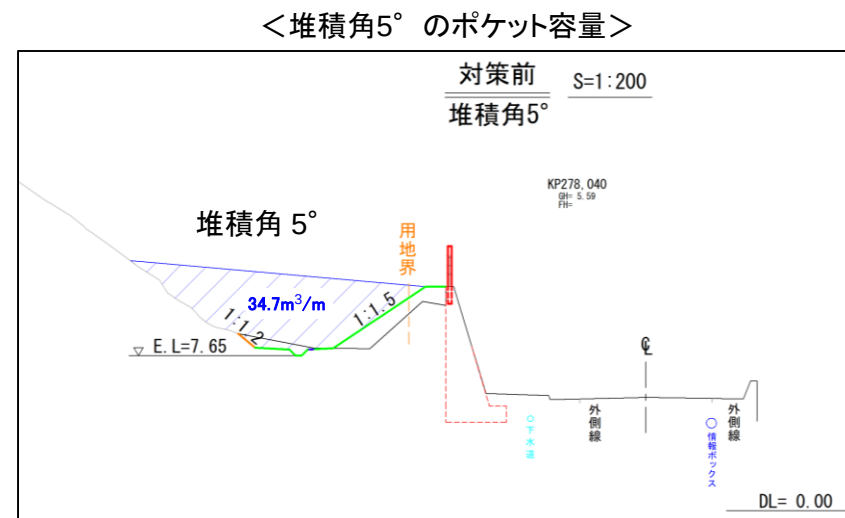
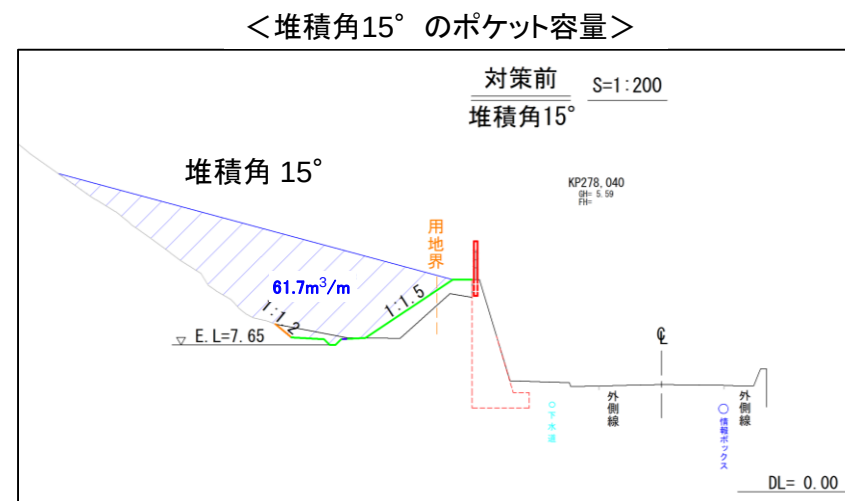
- ◆岩盤崩壊が想定されるKP=278,04横断面におけるm当りの平均想定崩壊土量は $V=84\text{m}^3/\text{m}$ が見込まれる。
- ◆ポケット容量は堆積角 $5^\circ$  で $34.7\text{m}^3/\text{m}$ 、堆積角 $15^\circ$  で $61.7\text{m}^3/\text{m}$ となり、DEM解析結果同様、想定崩壊土量はポケット容量を上回る。

\*現況のポケットでは崩土が国道に溢れる

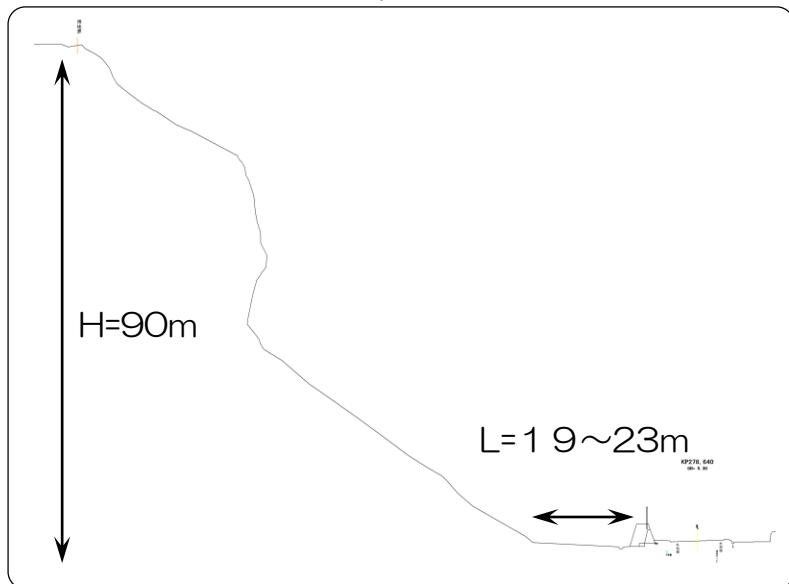
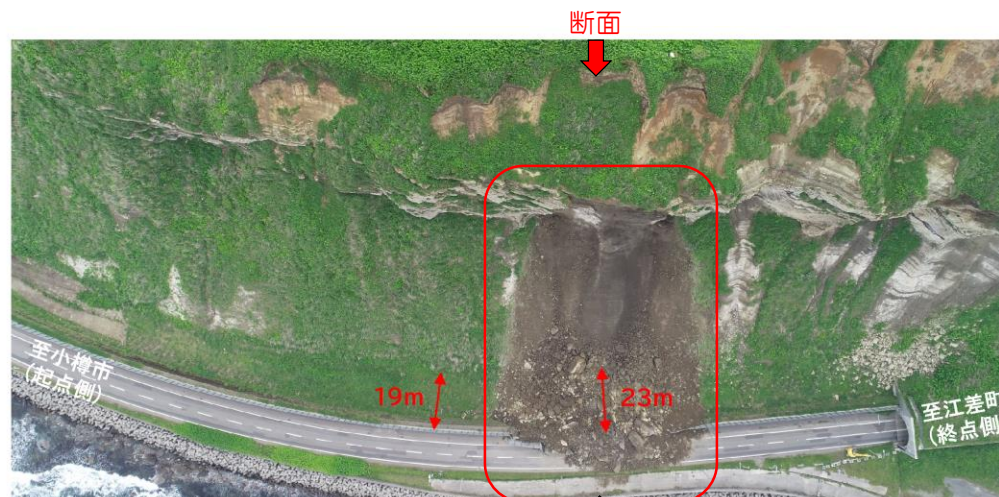
### No.29詳細調査箇所 ※R3.6.6崩壊箇所

- ◆KP=278.5～278.8間の被災区間のクリアランス状況は、斜面尻から落石防止柵間は19～23m程度と最も広い区間であった。
- ◆クリアランスは広かったものの、今回発生した崩壊規模においては、土砂がオーバーフローする結果となった。
- ◆海側に旧道敷があるため、起点側より斜面末端から海までのクリアランスが広い。

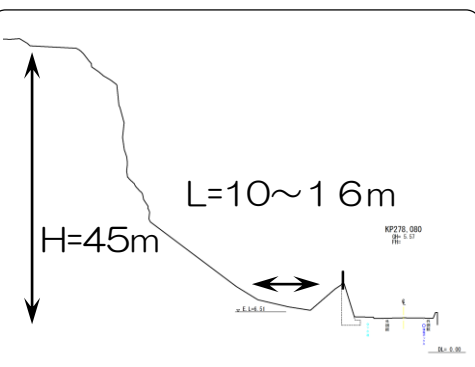
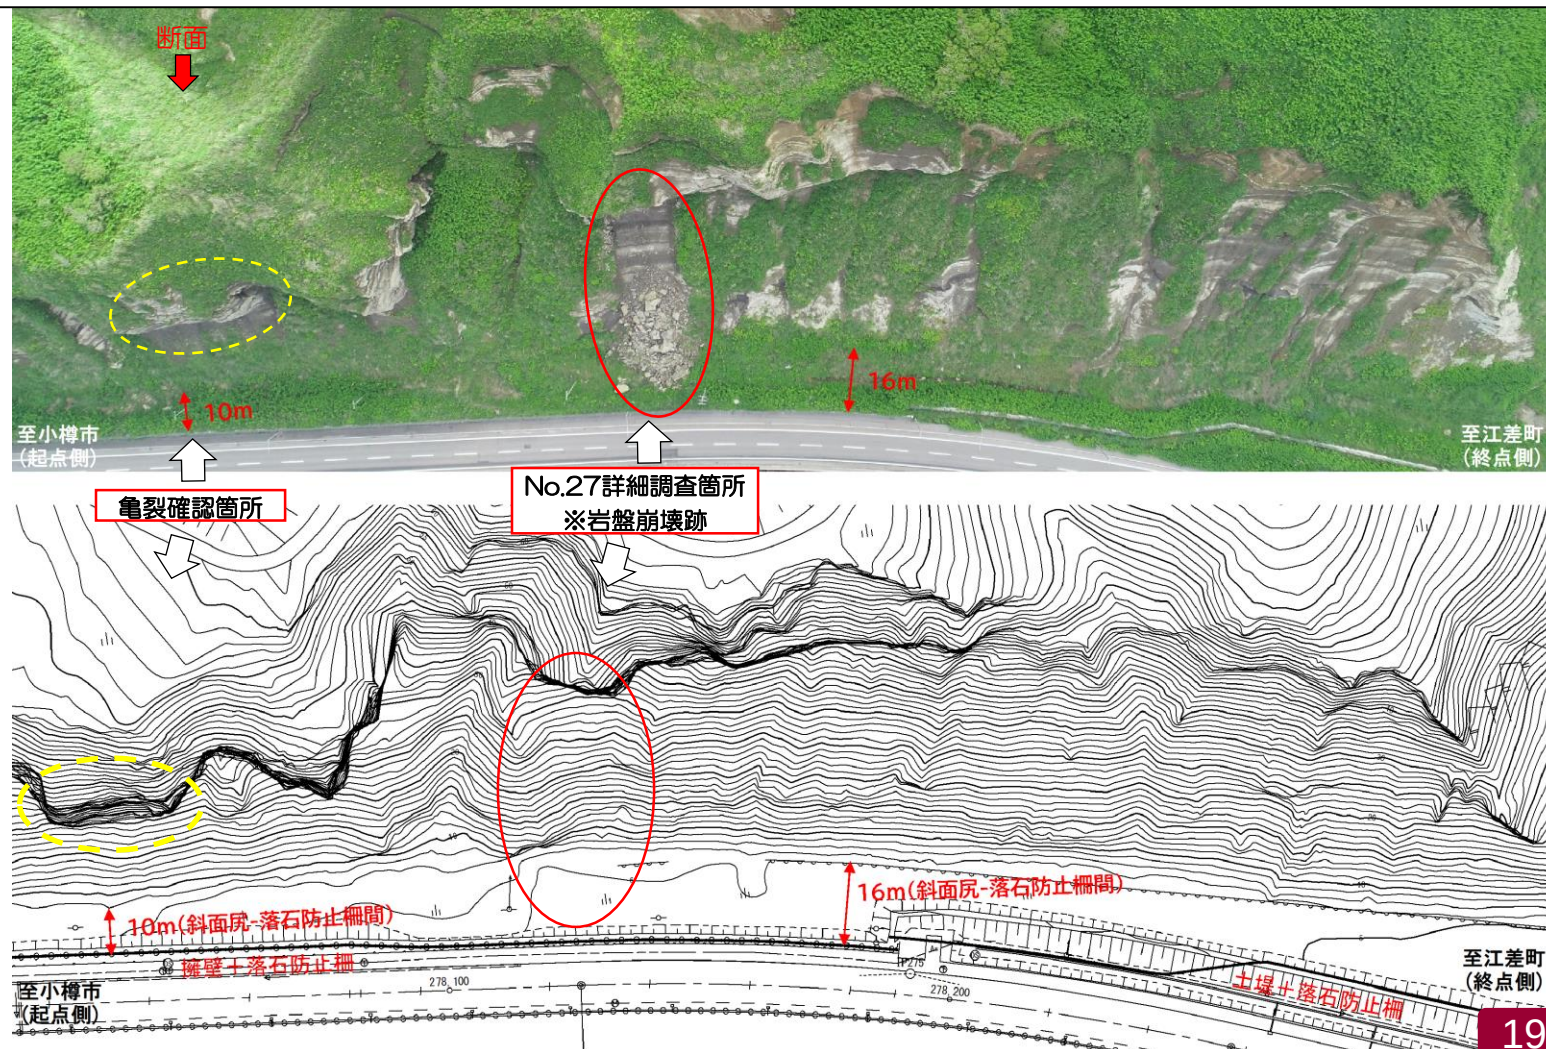
### No.27詳細調査箇所 ※岩盤崩壊跡

- ◆起点側のKP=278.0~278.4間のクリアランス状況は、斜面尻から落石防止柵間は10~16m程度である。
- ◆当規制区間においては、起点側のクリアランスが終点と比較して半分以下と狭小であり、今回発生した岩盤崩壊の事象を踏まえると、起点側を含めた当該区間の安全性は乏しい。
- ◆また、海側は海岸擁壁が近接し待受対策のスペース確保は困難である。
