平成28年8月の大雨により発生した

釧路川の堤防法面被災に係る報告書

平成28年10月

釧路川堤防調査検討会

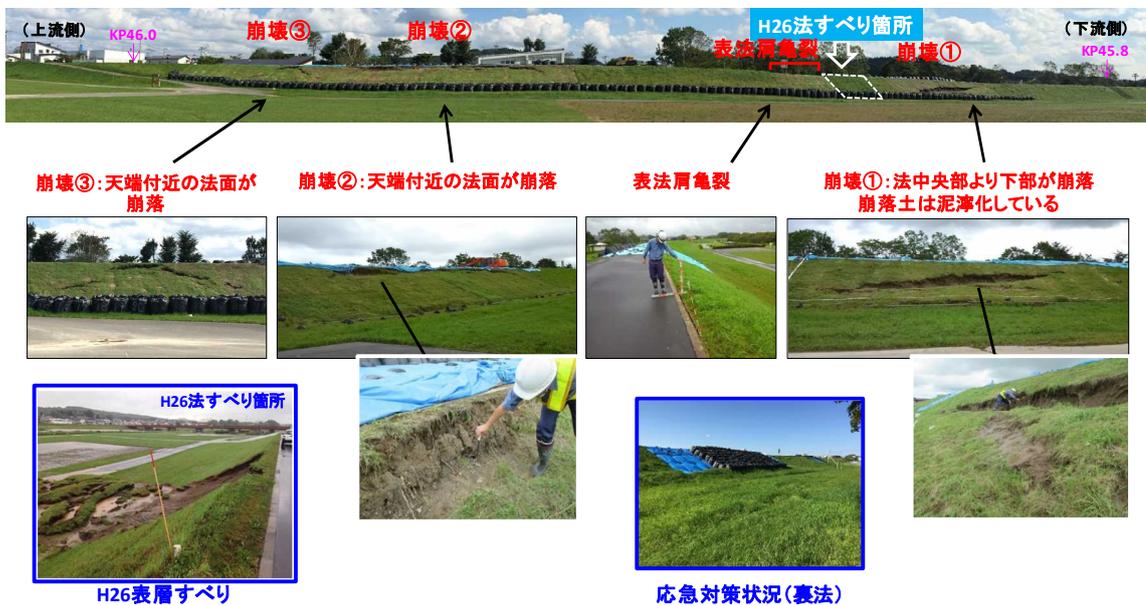
図 3.3.1 富士樋門上流地先の被災の状況

標茶市街地の開運橋（左岸 KP46.2）～富士樋門（左岸 KP45.7）の区間では、堤外側法面で表層すべりが発生したほか、表法肩亀裂も確認された。

崩壊①～②は、台風第 11 号による 8 月 21 日 14 時頃に発見され、崩壊③は、台風第 10 号による 8 月 31 日に発見された。

当区間では、平成 26 年 8 月にも堤外側の法すべりが発生しており、今回発生した区間は、平成 26 年の被災箇所を除く区間であった。

現在は、ブルーシートで法面を覆うとともに、堤外側の法尻及び堤内側の法に大型土のうを積んで、対策をおこなっている。

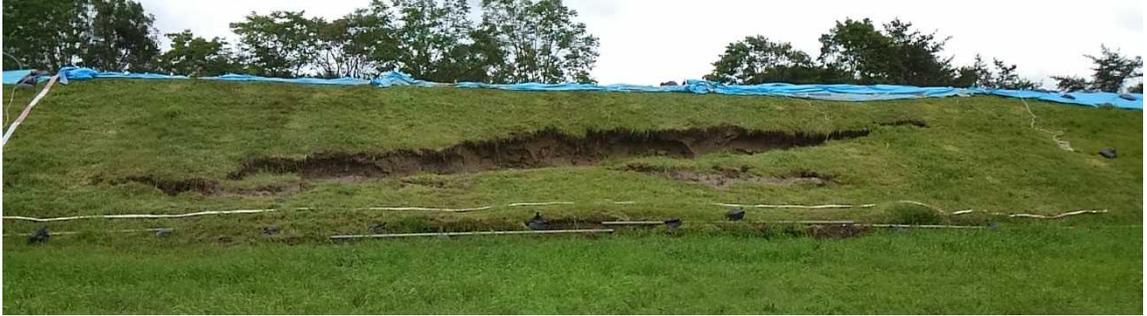
写真 3.3.1 崩壊①の状況

崩壊①：延長約 65m にわたり、堤外側法面の中央付近より下部が崩落している。下流側から上流側に向かって、上部から下部に斜めに開口部が確認できる。

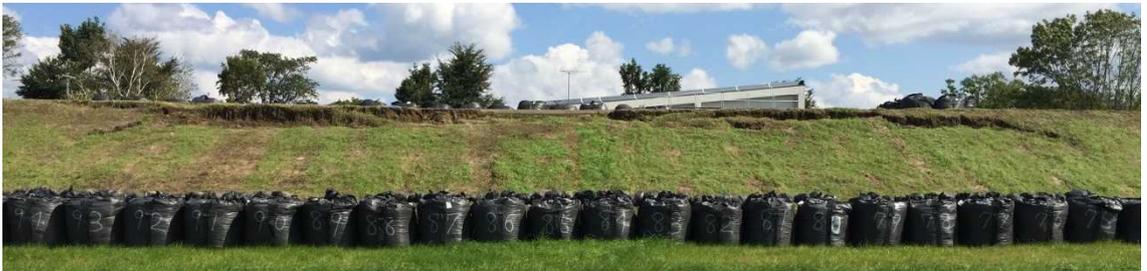
写真 3.3.2 崩壊②の状況

崩壊②：延長約 65m にわたり、堤外側法肩部に表層すべりの開口部が確認できる。

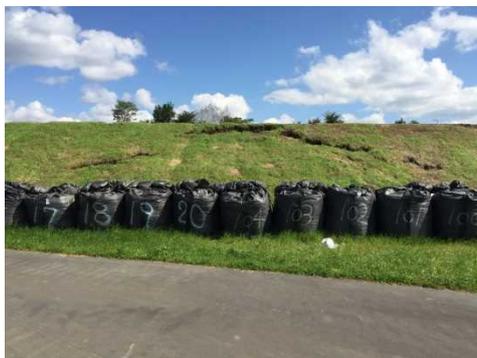
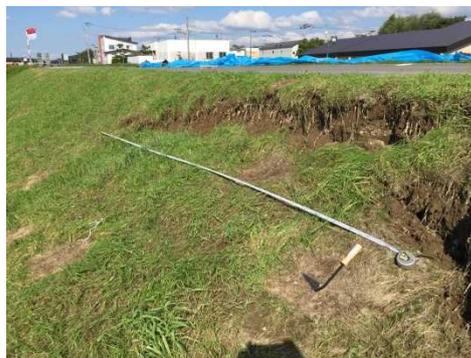
写真 3.3.3 崩壊③の状況

崩壊③：延長約 35m にわたり、堤外側法肩部から法の中央付近にかけて表層すべりの開口部が確認できる。

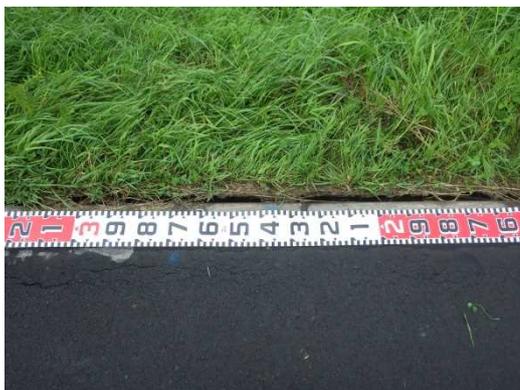
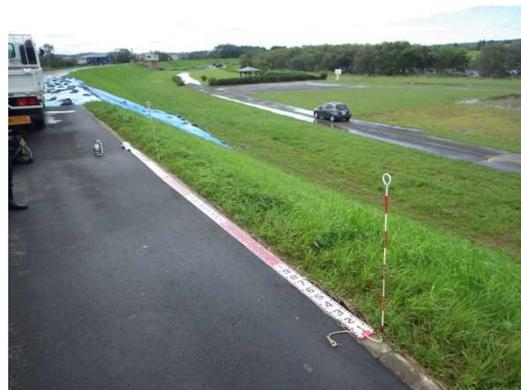
写真 3.3.4 堤外側の法肩亀裂の状況

堤外側の法肩亀裂：延長約 5m にわたり、堤外側法肩で、アスファルト舗装の縁石と植生の間に開口がみられた。

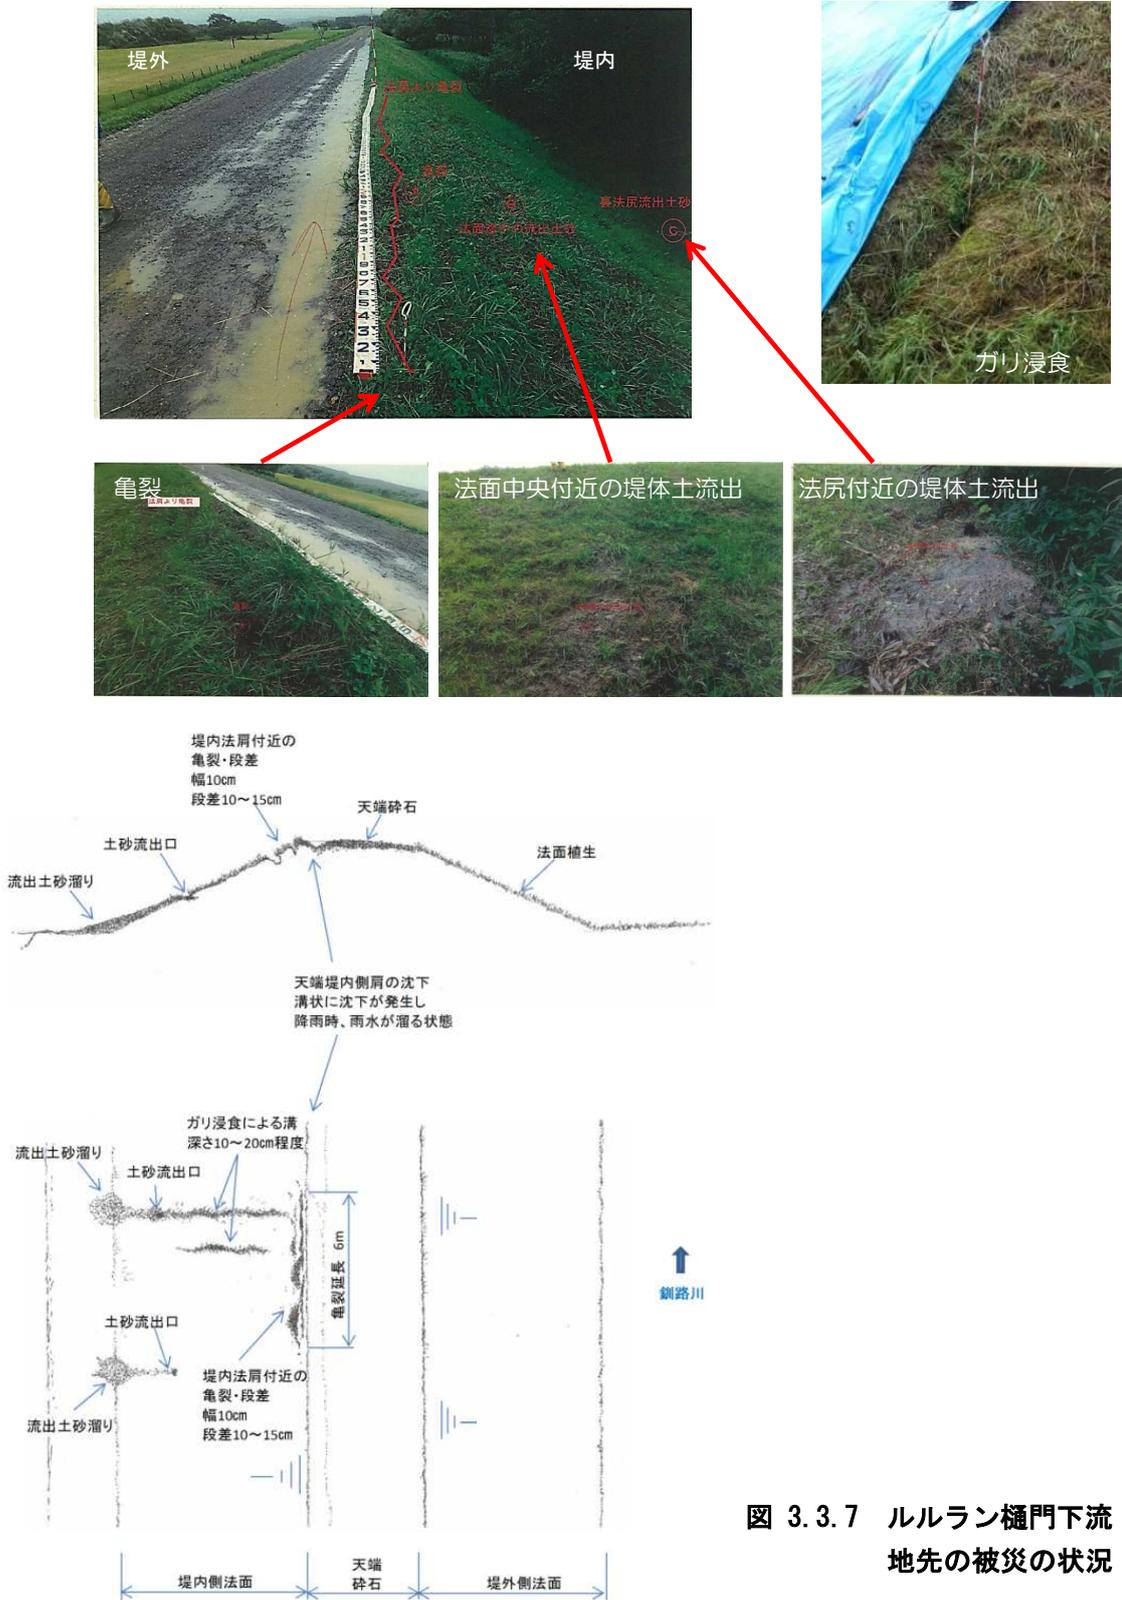
図 3.3.7 ルルラン樋門下流地先の被災の状況

ルルラン樋門下流（左岸 KP42.2）では、平成 25 年に堤内側の表層すべりが発生した箇所で、亀裂や土砂流出が発生した。

被災箇所の上流 KP42.1～42.6 付近では、前述した図 3.3.7 に示したように、降雨時に堤内側の法肩に雨水が溜まっていた。

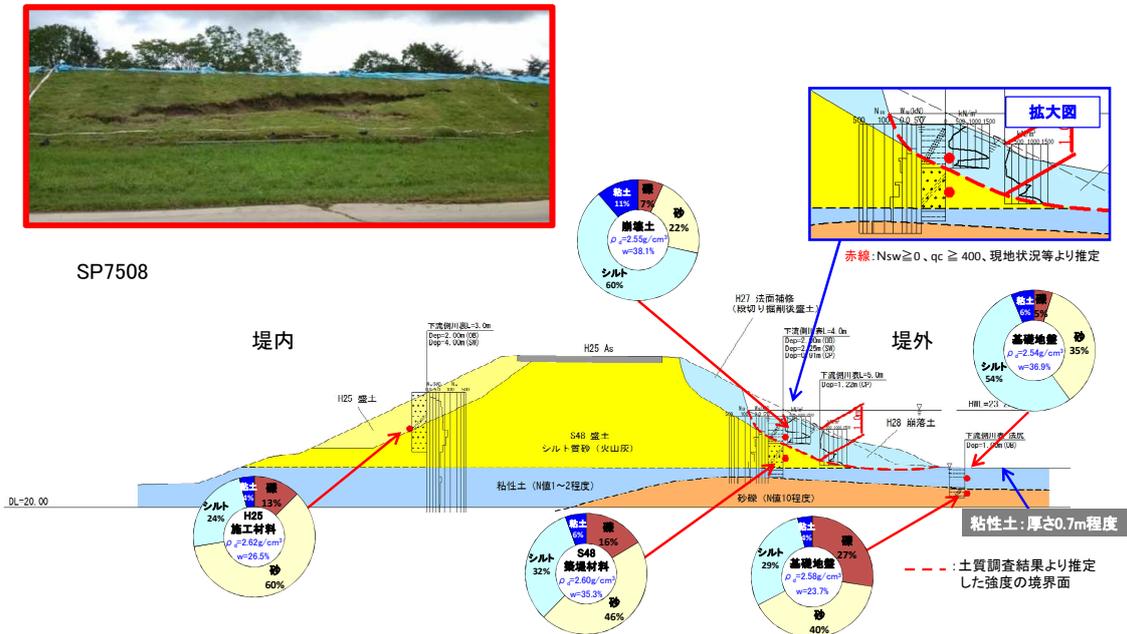
図 4.3.2 下流側：崩壊①の地質断面図と物性値

堤体の土質状況は、図 4.3.2 の地質断面図に示したとおりで、昭和 48 年築堤材料、平成 25 年裏腹付の拡幅土、平成 27 年の法面修繕土の 3 つの材料に分けられる。

昭和 48 年築堤材料は、釧路川中流域の堤防の多くの築堤材料とほぼ同じ土質であり、軽石（礫）を多く混入した火山灰質土（礫 16%、砂 46%、細粒分 38%）で粗粒分を主体としている。

含水比は $W_n=35\%$ であり、上流側（崩壊②）と比較すると高い。

崩落した堤外側の平成 27 年維持補修土は、シルト分が 60%を占める粘性土で粘性は弱い。また、含水比は 38%を示し、泥濘化がみられた。

堤体内部の昭和 48 年盛土（軽石混じり火山灰質土）の上部に分布し $qc \leq 400kN/m^2$ 、 $N_{sw} \leq 0$ と強度が低い。

基礎地盤表層には細粒分が約 60%の粘性土が層厚約 0.7m で分布している。粘性土の下には $N_{sw} \geq 500$ を示す砂礫層が分布している。なお、堤外側法尻付近の深度 1.0m までの範囲で地下水は確認できなかった。

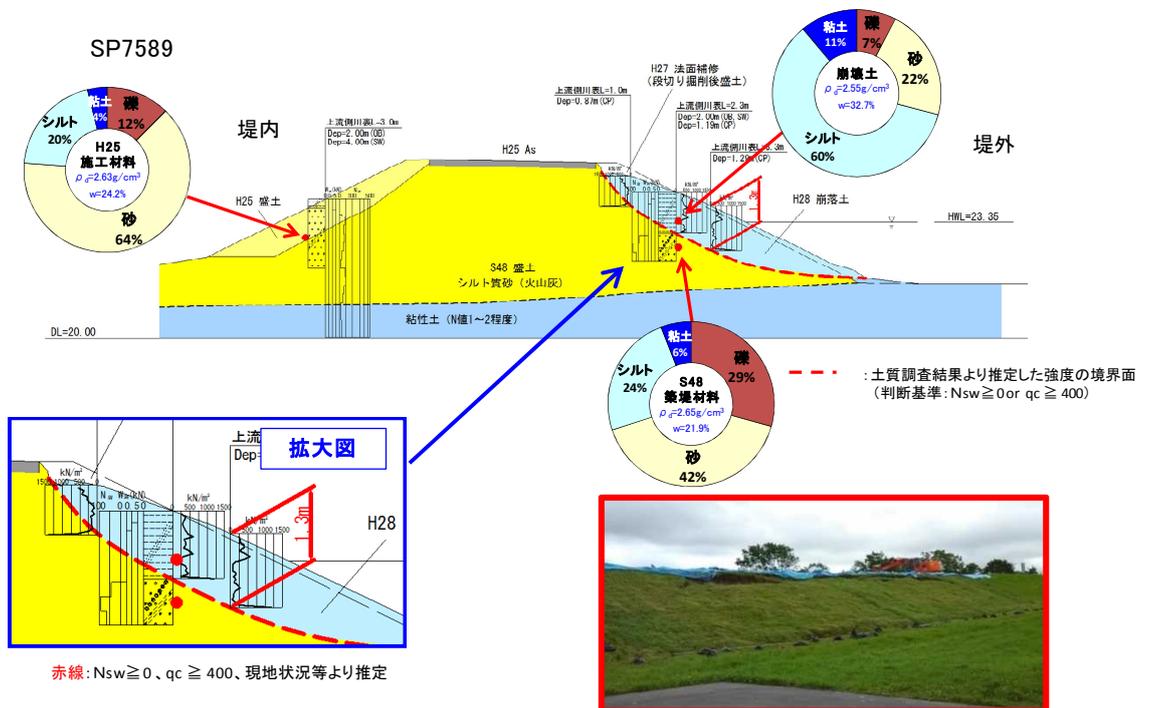
図 4.3.3 上流側：崩壊②の地質断面図と物性値

堤体の土質状況は、図 4.3.3 の地質断面図に示したとおりで、下流側とほぼ同様であり、調査結果も大きくは変わらない。

昭和 48 年築堤材料は、軽石（礫）を多く混入した火山灰質土（礫 29%、砂 42%、細粒分 30%）で粗粒分を主体としている。

含水比は $W_n=22\%$ であり、崩壊①と比較すると低い。

崩落した堤外側の平成 27 年維持補修土は、シルト分が 60%を占める粘性土で粘性は弱い。崩壊①とほぼ同じ粒度組成であった。

堤体内部の昭和 48 年盛土（軽石混じり火山灰質土）の上部に分布し $qc \leq 400kN/m^2$ 、 $N_{sw} \leq 0$ と強度が低い。

基礎地盤表層の土質は確認していないが、後述する既往調査等による調査結果で、下流側同様に粘性土が分布していると想定できる。

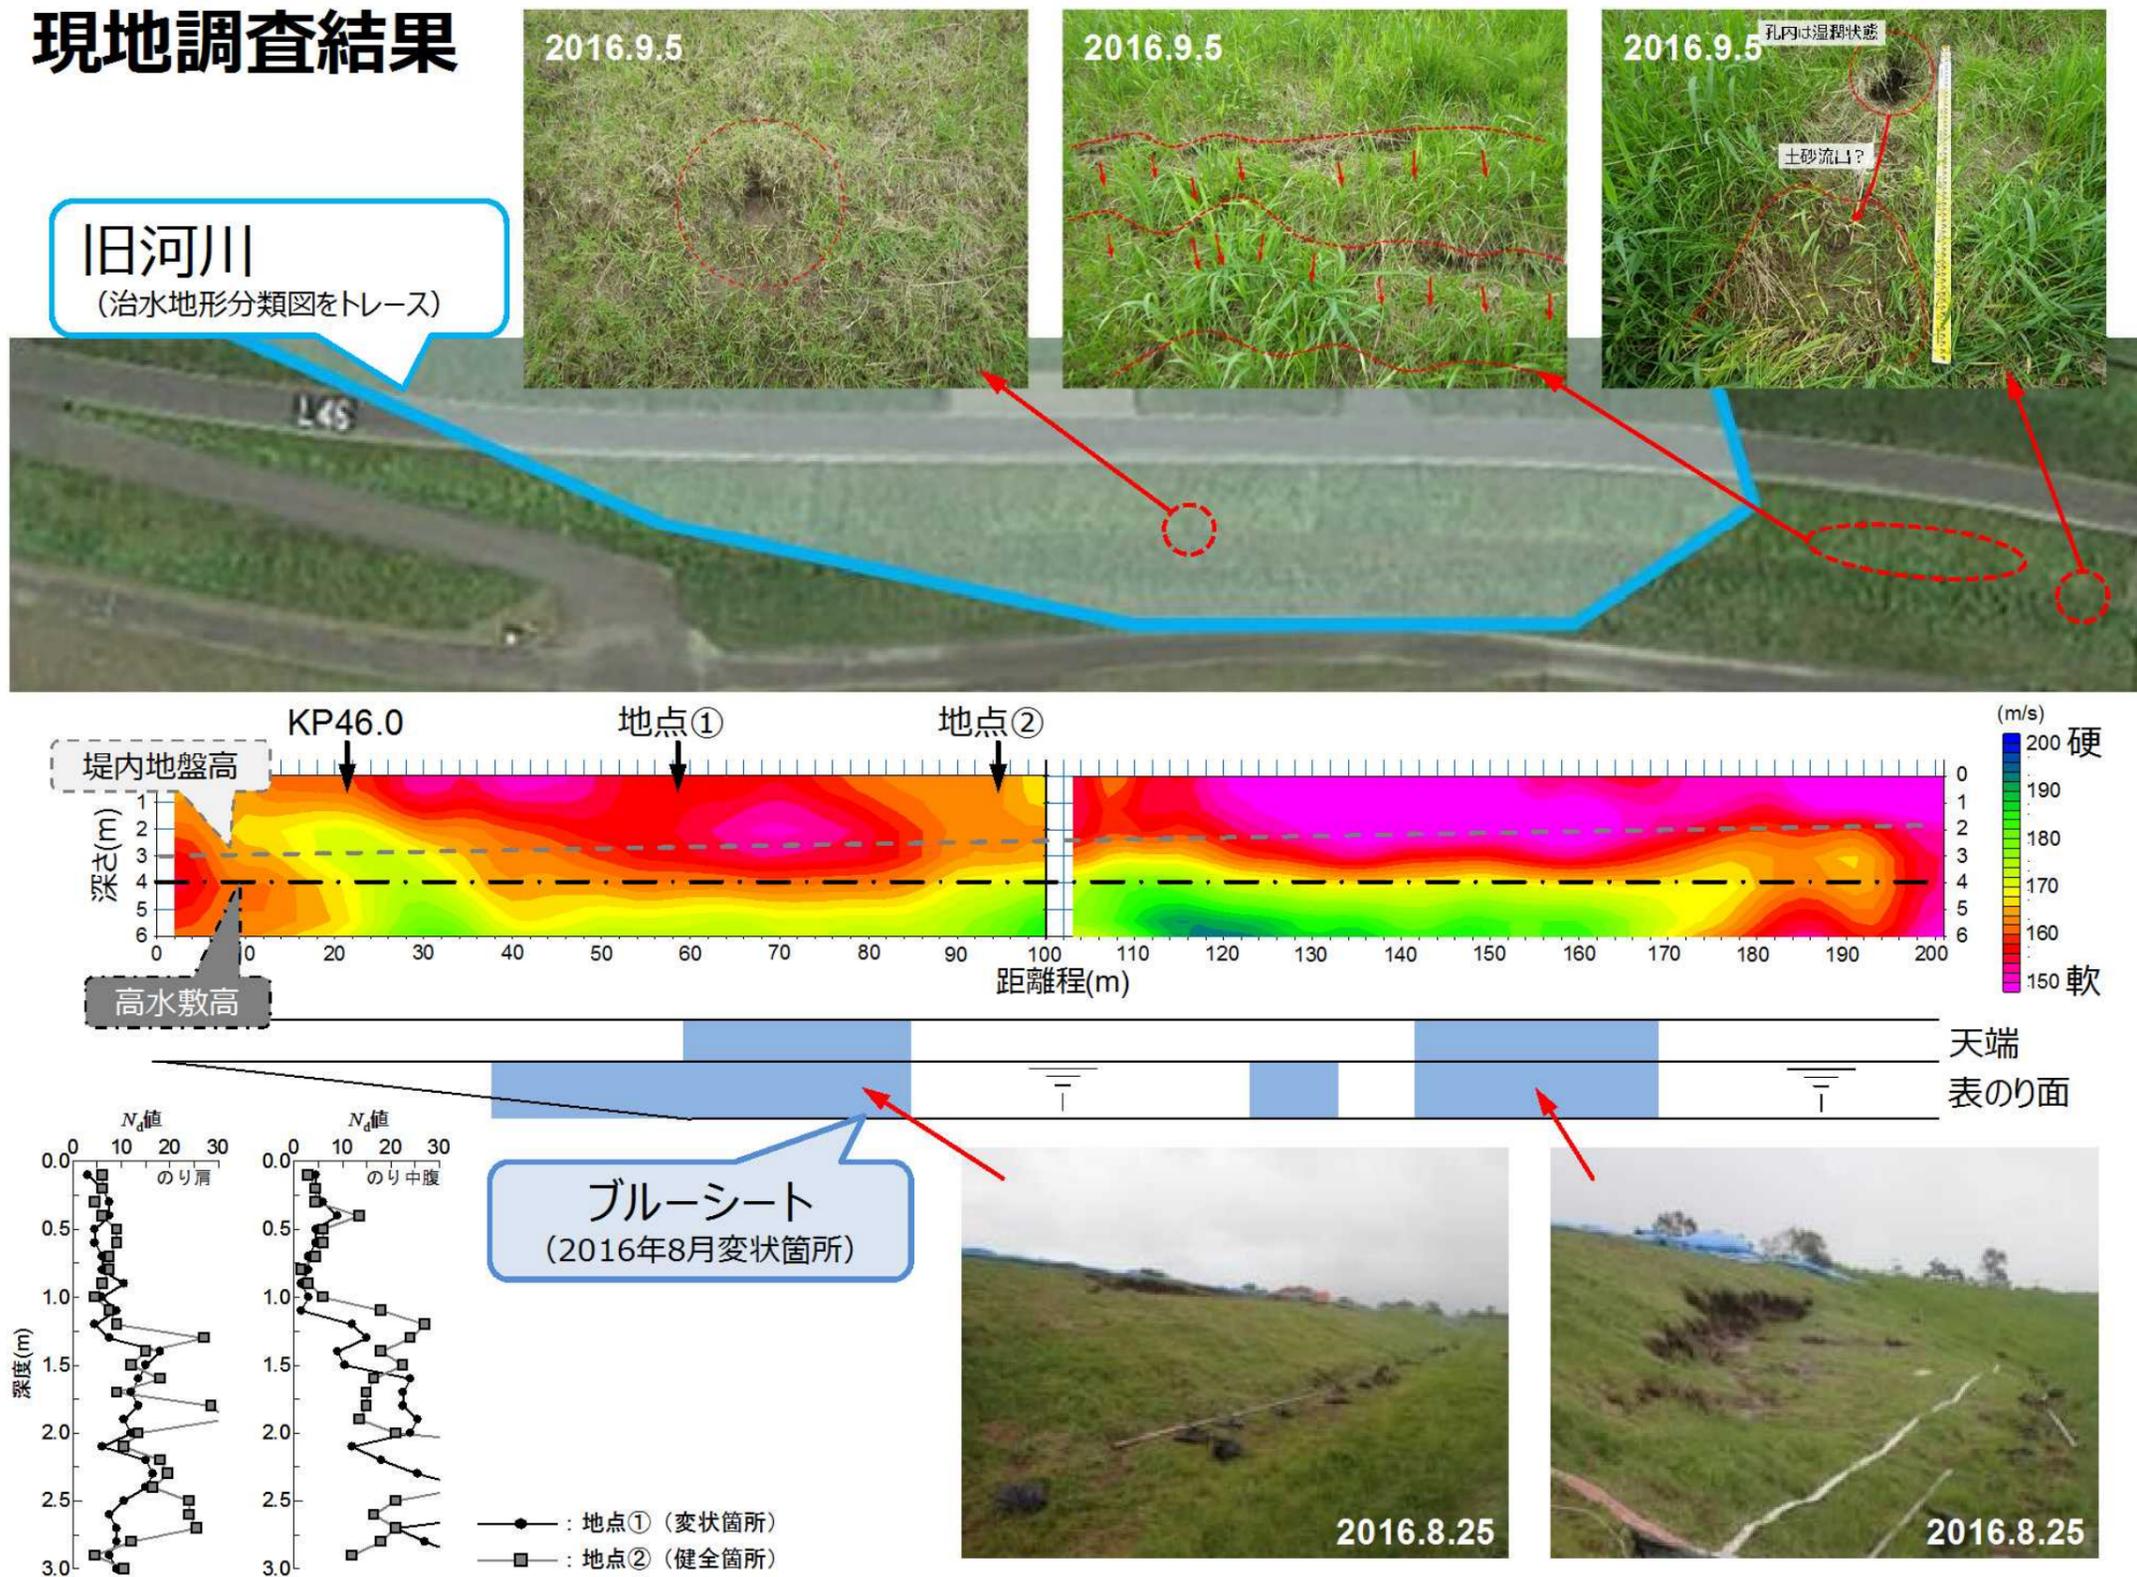
図 4.3.8 現地調査結果 (北見工業大学)

- ・ 今回の変状箇所以外の箇所でも、のり面には小規模な滑落が複数ある。
- ・ 補修箇所と考えられる箇所でも、のり尻に孔が発生している。
- ・ のり尻は湿潤した状態にある。

- ・ 旧河川域の支持地盤では、堤体よりも高速度な領域である。
- ・ 変状している所は、天端直下の S 波速度が遅く（強度の弱い部分）、無被災箇所では S 波速度がやや速い状況である。
- ・ 支持地盤が低速度な箇所では、今回は変状していない（支持地盤に高速度層（硬い層）がある所で変状が発生している）。

- ・ 補修箇所の Nd 値は、変状箇所よりも若干大きい。

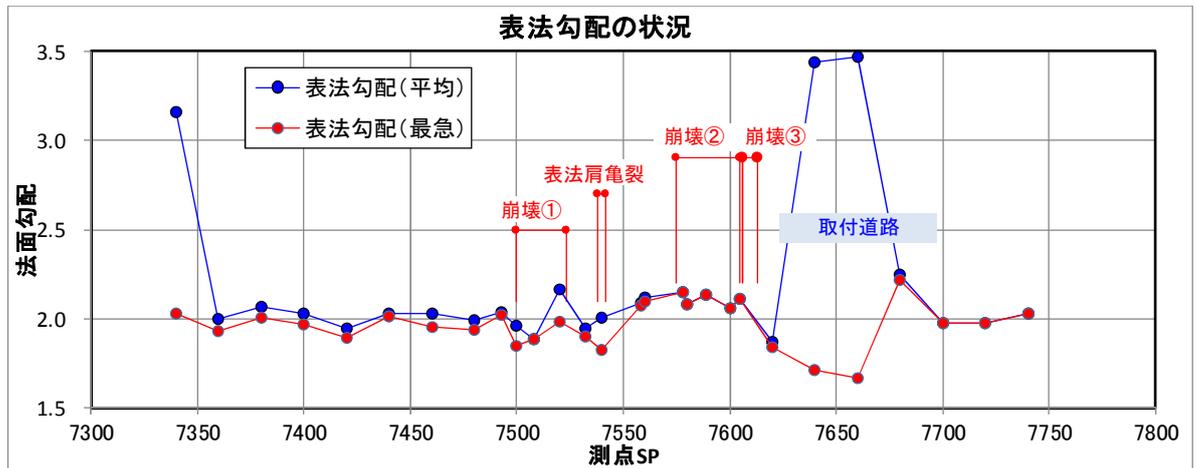
図 4.3.9 富士樋門上流 (KP45.8~46.0) の表法勾配

平成 25 年以降の法すべりについて、被災箇所の堤防形状を整理すると、2.2 割より急勾配の箇所が発生していた。なお、平成 24 年以前の法すべりについては未調査のため、法すべりと法勾配の関係は不明である。

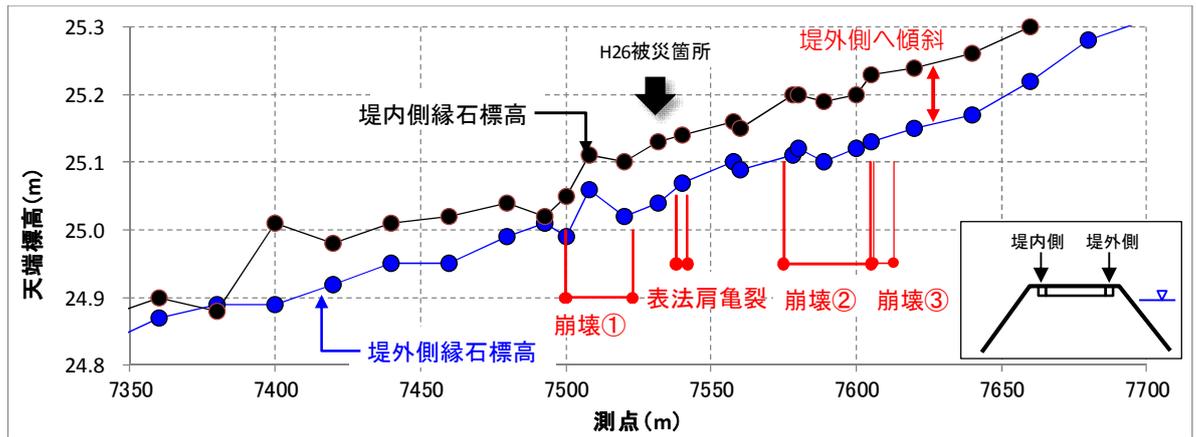
図 4.3.10 今回（平成 28 年）の被災直後の測量結果

平成 25 年度に施工された天端舗装は堤外側への片勾配であり、被災箇所では、縦断方向で局所的に低みになっている箇所の堤外側で表層すべりが発生しており、縦横断方向に雨水が集中する箇所で被災が発生している。

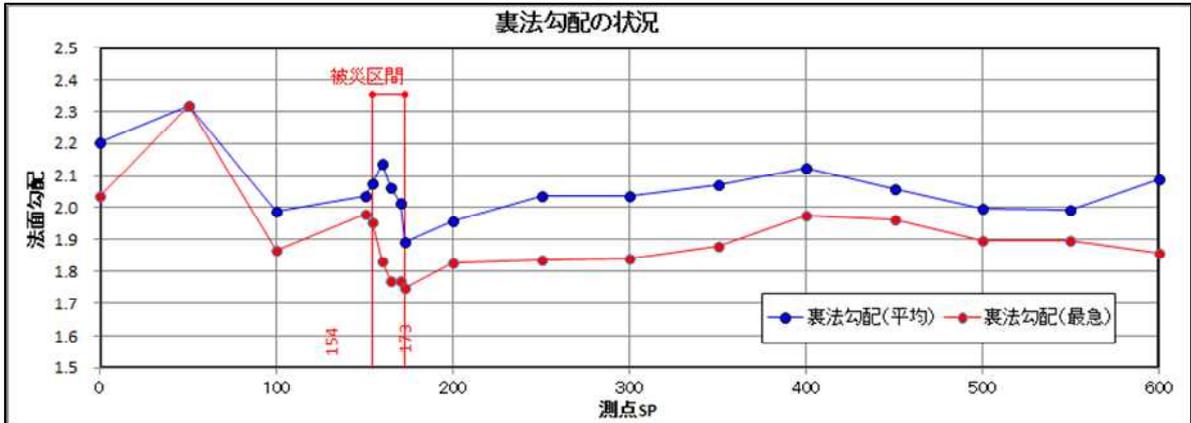
図 4.3.15 ルルラン樋門下流地先 (KP42.2) の裏法勾配

図 4.3.15 によれば、ルルラン樋門下流の被災箇所は、区間の中で最も法勾配が急である箇所（最急法面勾配 1 : 1.75、平均法面勾配 1 : 1.9）で法すべりが発生していた。

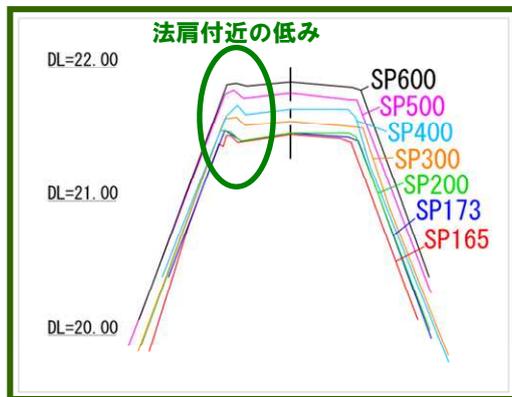
図 4.3.17 ルルラン樋門下流地先の横断図

天端砂利敷は、凸上に天端中央が最も高く、横断方向に堤内側、堤外側へそれぞれ傾斜するが、堤内側法肩付近は、図 4.3.17 に示すように、法肩が高く天端中央側に窪みができているため、雨水が溜まりやすい横断形状となっている。

今回緩んだ堤体土を掘削（除去）し、盛土に適した材料（Fc 値 15%以上）で置き換え、植生を実施。また、堤内側法肩が高く天端中央側に窪みができているため、雨水が溜まりやすい横断形状となっているため、窪みを埋めて流水集中を解消する。

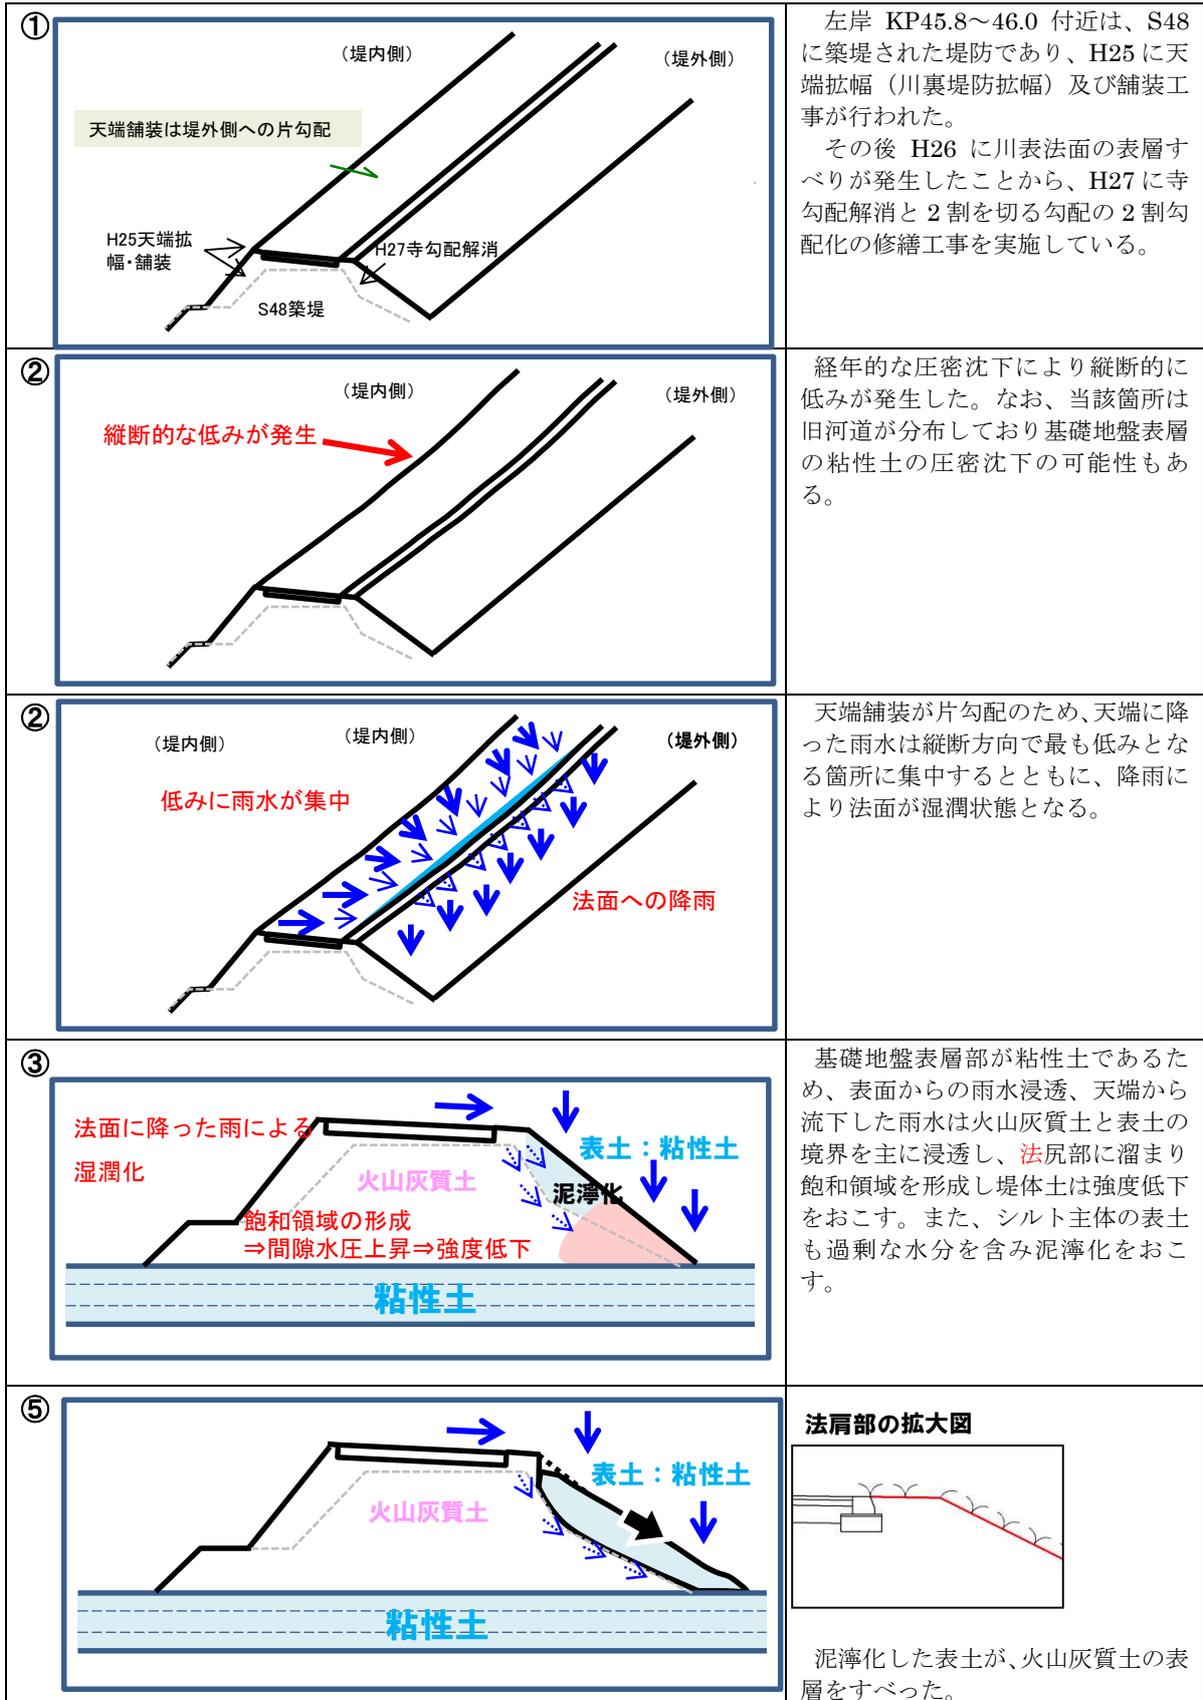
図 4.4.2 堤防被災原因の推定結果 KP45.8 左岸 富士樋門上流地先

- ・天端が舗装されているので天端に降った雨水は法肩や法面に浸透していた。
- ・変状した箇所は、天端が縦横断的に低みになっており雨水が集中しやすい状況であった。
- ・変状した箇所は、支持地盤の透水性が低い状態であり、堤体底部は水位が上昇し易い状態になっていた。
- ・今回の変状は、シルト質の堤体材料のところに雨水の浸透により法面表層が飽和状態となり先行的に崩壊したと考えられる。
- ・変状した箇所は、H27 に段切り施工を行った箇所であったが、施工時の密度管理は適正であり施工管理上の問題ではない。

なお、今回の変状が、天端肩に集中した雨水の浸透に起因するものなのか、法面の雨水浸透により水位が上昇して起きたものなのかは明らかではない。

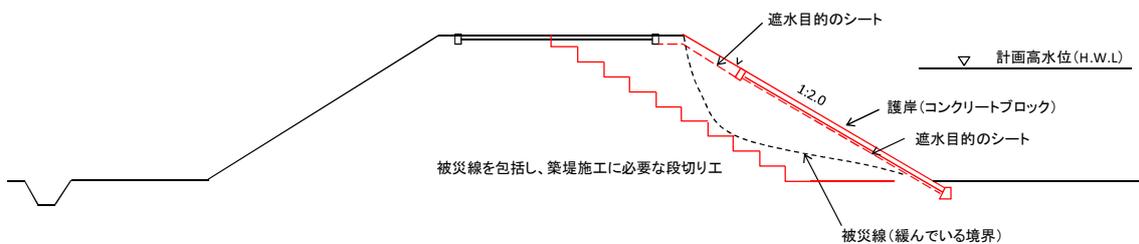
図 5.2.1 復旧断面図（富士樋門上流地先）

雨水が入れば崩壊しやすいシルト質の盛土材料のところに雨水が天端の低みに集まりそこが先行的に崩壊したことから、可能な限り天端及び法面からの表面水を入れなような遮水対策を行うことが必要である。

また、崩壊しやすいシルト質を掘削（除去）し、盛土に適した材料（Fc 値 15%以上）で置き換え、堤防法面部の遮水対策を実施する必要がある。

（法面）堤防法面部の遮水対策を実施する。また、シルト質の除去により堤防断面を大きく開削することになるため、初期の堤防強度を確保するため外水に対する法面保護（護岸）を実施する。なお、護岸は計画高水位までの敷設となるため天端までの間は遮水目的のシートで覆う。

（天端）天端からの雨水流入を防ぐため、遮水目的のシートと植生で覆う。

すべり土塊を撤去する際に試掘等ですべり面を確認し、すべり面以深まで掘削。

段切りの高さは施工厚（50cm）とし、既設堤体材料とのなじみを良くする。

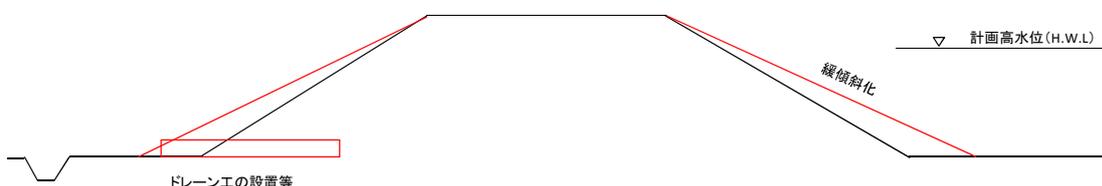
図 5.3.1 堤防緩傾斜化の概要

歴史的な経緯の中で建設された釧路川の堤防の堤体土質は、シルト質を多く含む土質である。そのため今回のように長時間継続した雨水が堤体内部に浸透することで湿潤状態となり崩壊しやすい性質をもっている。

一方、近年の被災実績から2.0割～2.2割以下の法面での被災が多く見られるが、同様の堤体土質であっても比較的緩い勾配では被災が見られていない。

このことから、法面被災実績の勾配を考慮し雨水浸透による表層すべり対策として堤防断面を緩勾配とすることとし、必要法勾配を検討する必要がある。また、あわせて堤体内水位の低下対策としてドレーン等の対策を検討する必要がある。

※ドレーン工：実施により浸透線が低下し堤防の安定化を図る対策
