現地視察地点の現状と課題

視 察 地 点	視察箇所の説明
幣舞橋周辺環境整備箇所	幣舞橋周辺環境整備箇所の状況視察。幣舞橋は「ふるさとの川整備事業」の起点であり、幣舞橋~久寿里橋は、「にぎわいと 交流のエリア」として右岸に「ぬさまい広場」、「中央広場」、左岸に「おおかわ広場」、「ふれあい広場」の整備が進められて いる。
横堤	釧路遊水地事業の一つである「横堤」について視察。横堤は、左右岸築堤から垂直に堤防を突き出し河道を狭窄することで流 下能力を減少させ、遊水地の調節効果をより上げるためのものである。道内の河川では釧路川だけで見られる調節施設である。
岩保木水門	釧路遊水地事業の一つである「岩保木水門」について視察。旧岩保木水門は昭和5年の新釧路川開通の際に作られたものであり、老朽化が進んだため平成3年に新岩保木水門に改築された。旧水門は新水門の改築によって河川管理施設としての機能を失ったが現在も残されている。
カヌーポート細岡駅	カヌーポートの利用状況の視察。細岡地区にカヌーの乗降がし易いように釧路川に斜路と広場が整備されている。釧路川のカヌー利用者は年間約 12,000 人程度と推定されている。
茅沼地区旧川復元箇所	「釧路湿原の河川環境保全に関する提言」の施策項目の一つである「茅沼地区の旧川復元」箇所について視察。茅沼地区は、昭和 50 年代に直線化された河道に切り替えられたが、本来流れていた蛇行河道に復元することによって湿地の回復や、湿原らしい景観及び生物の生息・生育環境を創出し、合わせて湿原に流入する土砂の抑制を期待する。
五十石橋	五十石橋周辺の河道内樹木の繁茂状況について視察。オソベツ川合流点から五十石橋は釧路川で河道内樹木が多く繁茂しており、洪水流の流下に支障をきたしている区間である。
摩周大橋	直轄上流端近傍に架かる摩周大橋より周辺を視察。摩周大橋は直轄上流端の約 400m 下流に位置し、その下流は弟子屈市街地であり、それより上流は自然が多く残る区間である。また、摩周大橋周辺にはカヌーポートと河跡湖を利用した水郷公園が整備されている。
鐵別川合流部付近	弟子屈市街地の護岸状況の視察。弟子屈市街地は昭和 49 年から 56 年にかけてブロック積護岸により整備されている。全体的に護岸は両岸高さ 3m で切り立った勾配 1:0.3 で施工されているため、人工的な印象を受ける区間である。また、約 20 年経過した現在、区間全体にひび割れも確認されている。 釧路川本川で唯一の床止め設置箇所(合計 3 カ所)のうち、鐺別川合流点付近にある床止めを視察する。床止めのブロックは、当初河床全体に設置されていたが、その後、中央部分を取り除いた形状に変更されている。

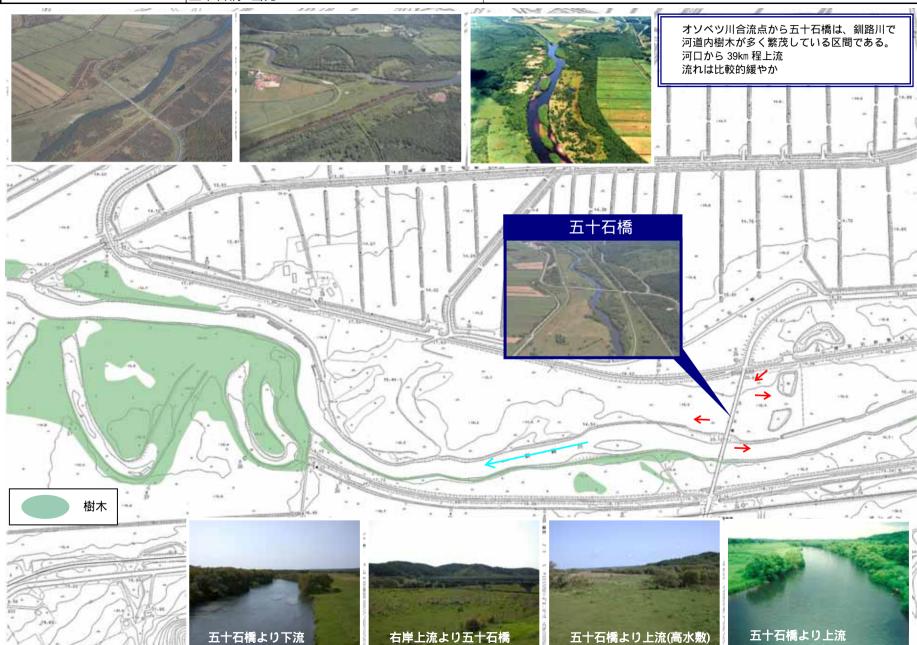
五十石橋周辺の河道内における流水支障木について

五十石橋周辺は、河道内に樹木が多く繁茂し、洪水流の流下に支障をきたす区間である。この場合、洪水時に河道内の水位が高くなり、水位が堤防を越えると破堤を生じ洪水流が家屋や畑などへ浸水して大きな被害が発生する。洪水時の水位低下を図る対策として、流水支障木を除去する方法がある。

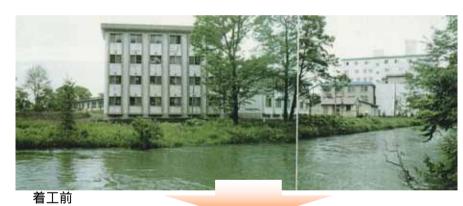
弟子屈地区の現況

弟子屈市街築堤工事は、昭和49年に着手され昭和56年に完成した。

・護岸部(写真-1)

弟子屈市街部に整備されている高さ 3m、勾配 1:0.3 のブロック積護岸は、区間全体にひび割れが確認されている。

・天端・周辺部(写真-2)

管理用通路のひび割れは、KP74より上流の左岸側に確認されている。KP74.2付近のひび割れは比較的新しいものが目立っている。また、過去に天端陥没が発生している箇所が KP74.2 に存在しているほか、直下流に電探調査により空洞化の可能性がある箇所が連続して存在している。更に、国立弟子屈病院周辺の天端は全体的に川側へ傾斜している傾向が見られている。なお、KP73.6 栄橋から KP74.2 付近の右岸側天端は、インターロッキング(写真-3)により整備されており、この地区の特殊堤の目立った変状傾向は特に認められていない。

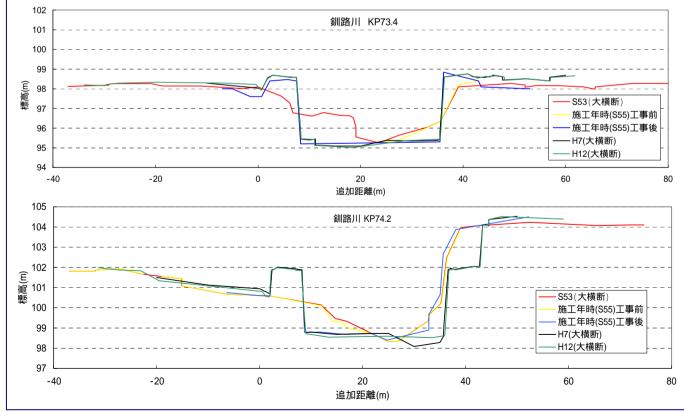
護岸施工前は緩やかな勾配と河道内の 変化(浅い箇所、深い箇所)があったが、 護岸施工後は急勾配のブロック積護岸 となり、河道内の変化も小さくなった。

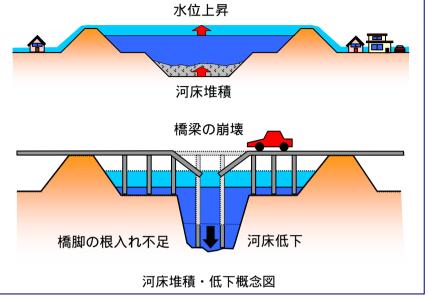
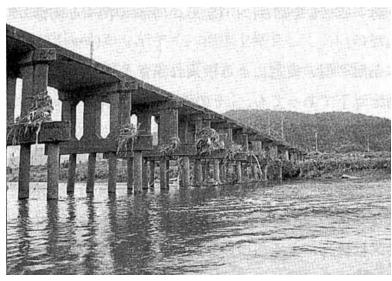
河床低下により危険な状態にある橋梁の例

河床の急激な低下は、河川構造物の基礎の崩壊や流下能力の低下、河床材料の平均粒径や土粒子の分布構成の変化を起因とした河川環境への影響などといったさまざまな問題をもたらす。

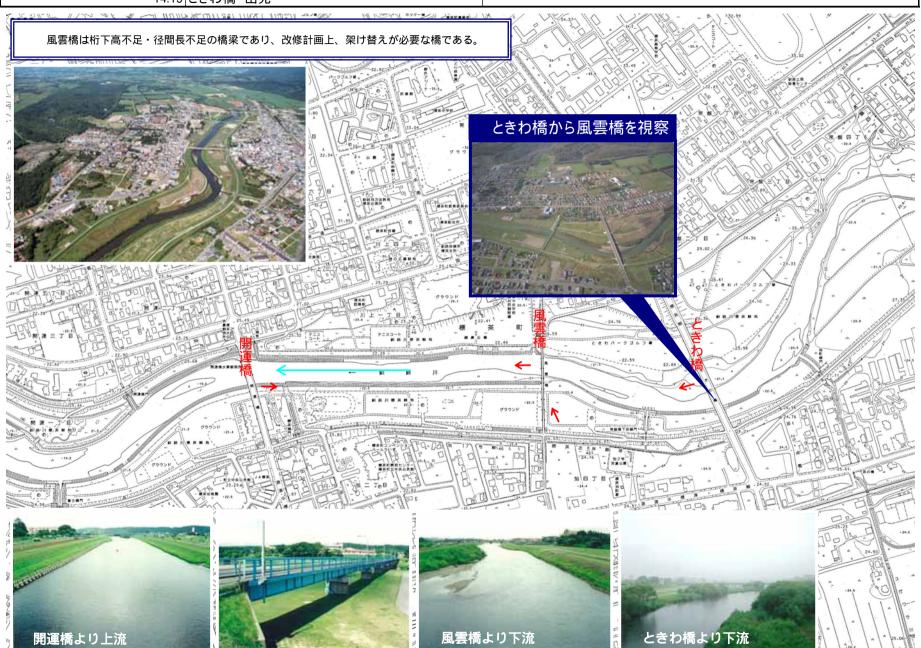
風雲橋の桁下高不足・径間長不足状況について

南弟子屈橋	南弟子屈橋周辺の河床低下状況の視察。南弟子屈橋周辺は昭和 55 年前後に捷水路掘削により直線化され、その後河床洗堀により河床低下した区間である。現在は、おおむね河床を維持している状況である。
風雲橋	常盤橋より風雲橋の桁下高不足、径間長不足の状況視察。風雲橋は、昭和 25 年に径間長 20m で架設され、桁下高は 0.70m(必要な桁下高は 1.5m)となっており桁下高不足橋梁である。
