第15回 湿原再生小委員会

— 幌呂地区湿原再生について —

1-1. 幌呂地区湿原再生実施箇所の現地踏査について【平成24年、25年再生箇所】

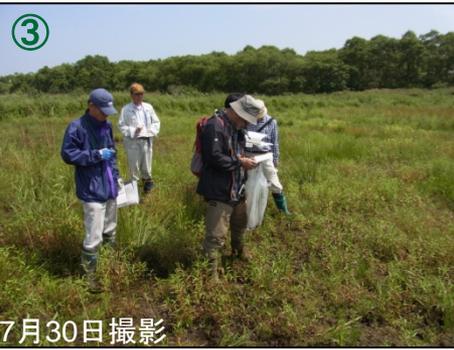
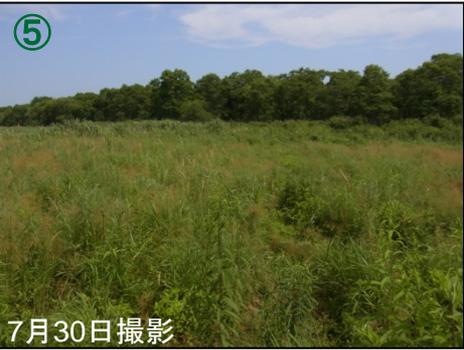
H24-1区画
 地下水位WL+10・-10cm
 切下げ深40cm・60cm

- ・クサヨシは少し生えている程度で大分少なくなった。今後様子見。
- ・カズノグサを見るのは稀だがここは多く生えている。
- ・掘削深60cmの箇所の一部でヨシの移植を行った。

- ・クサヨシは少し生えている程度でだいぶ少なくなった。
- ・カズノコグサを見るのは希だがここは多く生えている。
- ・切下げ深40cm箇所は、ミゾソバが多く生えており、このまま維持されると想定される。
- ・切下げ深40cmの箇所は、一年草であるアキノウナギツカミやイヌスギナが多い。将来的にはアブラガヤに植生が変わるかもしれない。

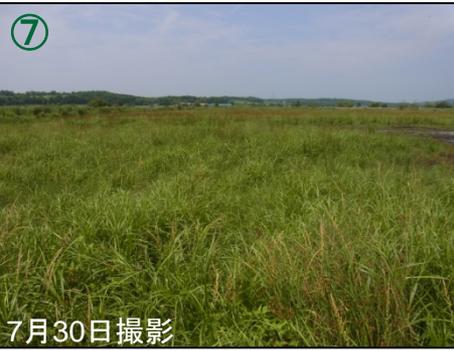
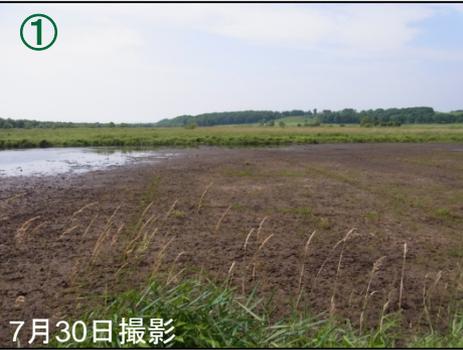
H24-2区画
 地下水位WL+10・-10cm
 切下げ深20cm・40cm

- ・掘削深20cmの箇所は、クサヨシ、オオアワダチソウが入ってきて元の状態に戻りつつある。
- ・掘削深40cmの箇所は、イが外来種の侵入を防いでいる。イはそのうちヨシに変わると考えられる。

- ・切下げ深20cmの箇所は、1年経過しても状態の変化はあまり無い。クサヨシ、オオアワダチソウが入ってきて元の状態に戻りつつある。
- ・オオアワダチソウは、地下茎からではなく種から生えてきたと思われる。
- ・切下げ深20cmの箇所は、去年はハルタデが多かった。今年はヤナギタデ・サナエタデが多くなっている。
- ・切下げ深40cmの箇所は、イがビッシリ生えており外来種の侵入を防いでいる。
- ・旧川復元を行った茅沼地区と同じく、イはそのうちヨシに変わるとと思われる。
- ・切下げ深40cmの箇所は、イヌスギナも多く生えている。
- ・切下げ深40cmの箇所にもオオアワダチソウが生えて来るのは仕方ないが、群落として成長しなければよいと考える。

- ・切下げ深20cmでは、切下げ前の地盤の根が残っている可能性があり、広範囲にオオアワダチソウが分布している箇所は順応的管理として再度切下げを行う。
- ・2カ年の踏査でも、切下げ深40cmの箇所は植生の状態が良いと思われ、最低切下げ深は40cmとする。
- ・切下げ深40cm以深の箇所でもオオアワダチソウが生えてきた場合、群落として成長しなければ経過観察とする。
- ・水深の深い池になっている箇所は、ヨシ束を移植するとヨシが根付くと考えられ、移植も検討する。

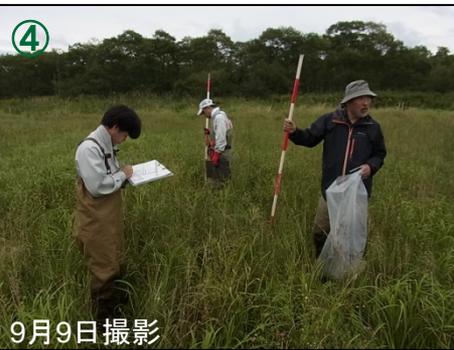
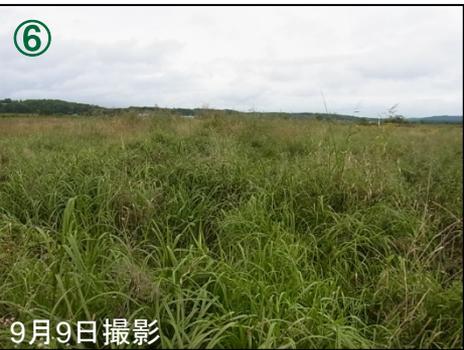
H24-3区画
 地下水位WL-10cm
 切下げ深40cm

- ・湿原に戻る過程としては良い状態だと思われる。
- ・オオアワダチソウとクサヨシは7月と比べ勢いが無い。
- ・オオアワダチソウは地下茎からではなく種から生えてきたと思われ、冬の間枯死すると考えられる。

- ・タマミクリ【準絶滅危惧(NT)】が見られたが、鳥によって運ばれたと推測される。
- ・湿原にもどる過程としては良い状態だと思われる。
- ・オオアワダチソウとクサヨシは7月と比べ勢いが無い。
- ・生えているオオアワダチソウは地下茎からではなく種から生えてきたと思われ、冬の間枯死すると予想される。

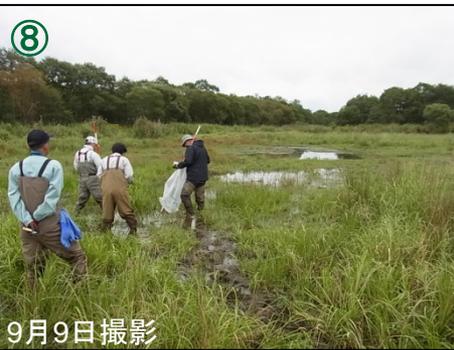
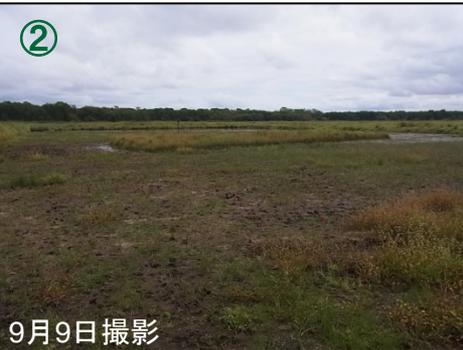
H25区画
 地下水位WL-10cm
 切下げ深40cm

- ・オオアワダチソウは生えてなく、その他外来種の侵入もないのでまあまあの状態。
- ・一部地盤が乾いている所があるので今後注意が必要
- ・イヌスギナ、ハルタデ、ヤナギタデが多いが、湿原の植物なので問題ない。
- ・2回の踏査とも植生は多くない。

- ・オオアワダチソウは生えて無く、その他外来種の侵入もない状態である。
- ・一部地盤が乾いている所があるので、今後注意が必要である。
- ・イヌスギナ、ハルタデ、ヤナギタデが多いが湿原の植物なので問題ない。
- ・2回の踏査とも植生は多くない。

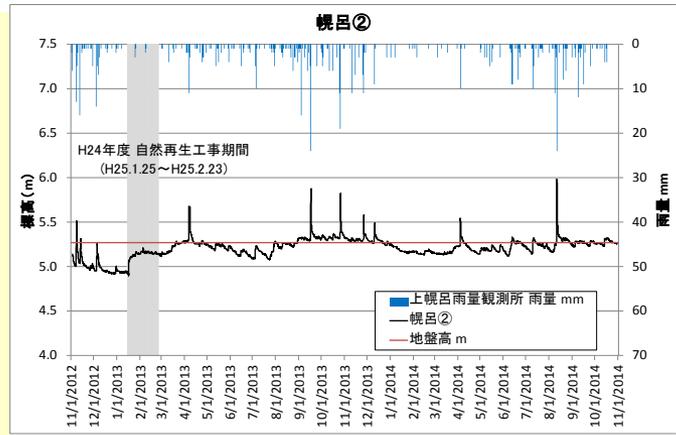
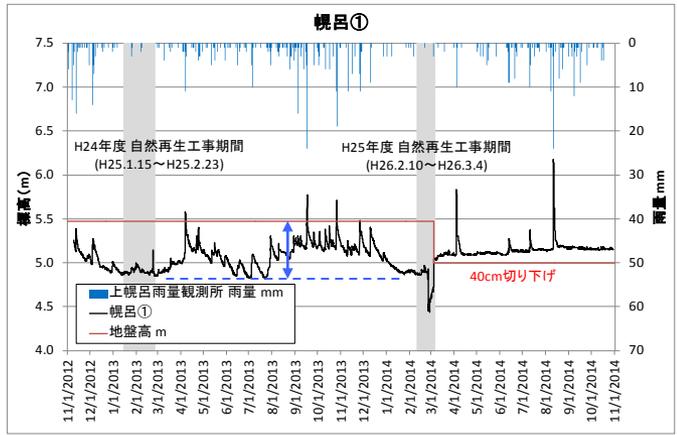
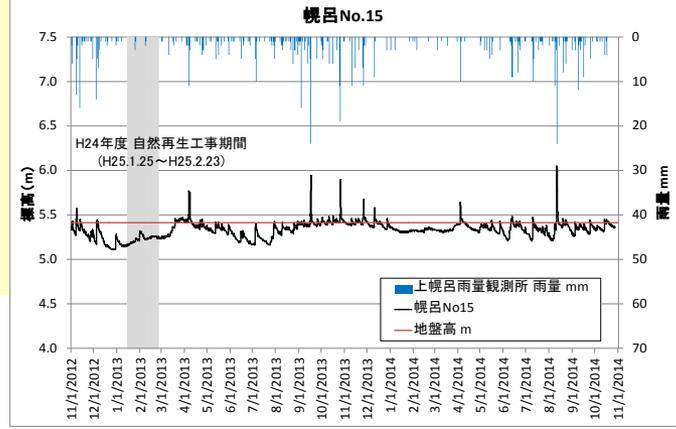
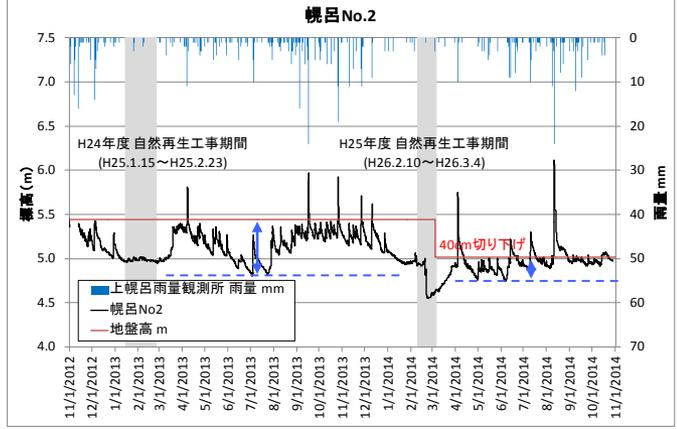
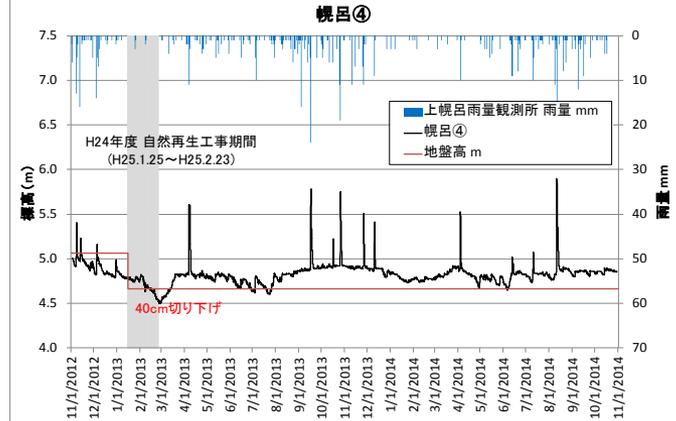
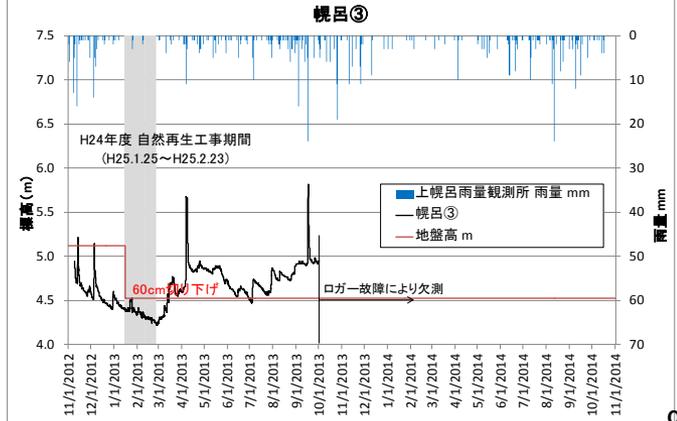
- ・ 幌呂①～④は、H24年度追加観測地点。幌呂No. 2, 幌呂No. 15は、既設観測地点。
- ・ 幌呂①の切下げ後は冠水状態となっている。
- ・ 幌呂No. 2の切下げ後は地下水位がより地盤高に近い位置で変動し、振幅は小さくなっている。
- ・ 幌呂③及び幌呂④の地下水位は、地盤切下げ後、ほぼ冠水した状態で、水位観測地点付近ではオオアワダチソウは見られない。幌呂③周辺は池になっており植生は見られない。
- ・ 幌呂②及び幌呂No. 15は未利用排水路埋め戻し箇所近傍に設置されており、埋め戻し実施後の水位の挙動が類似している。地盤切下げ後は幌呂④と同じく冠水頻度の増加し、湿原再生が期待される。

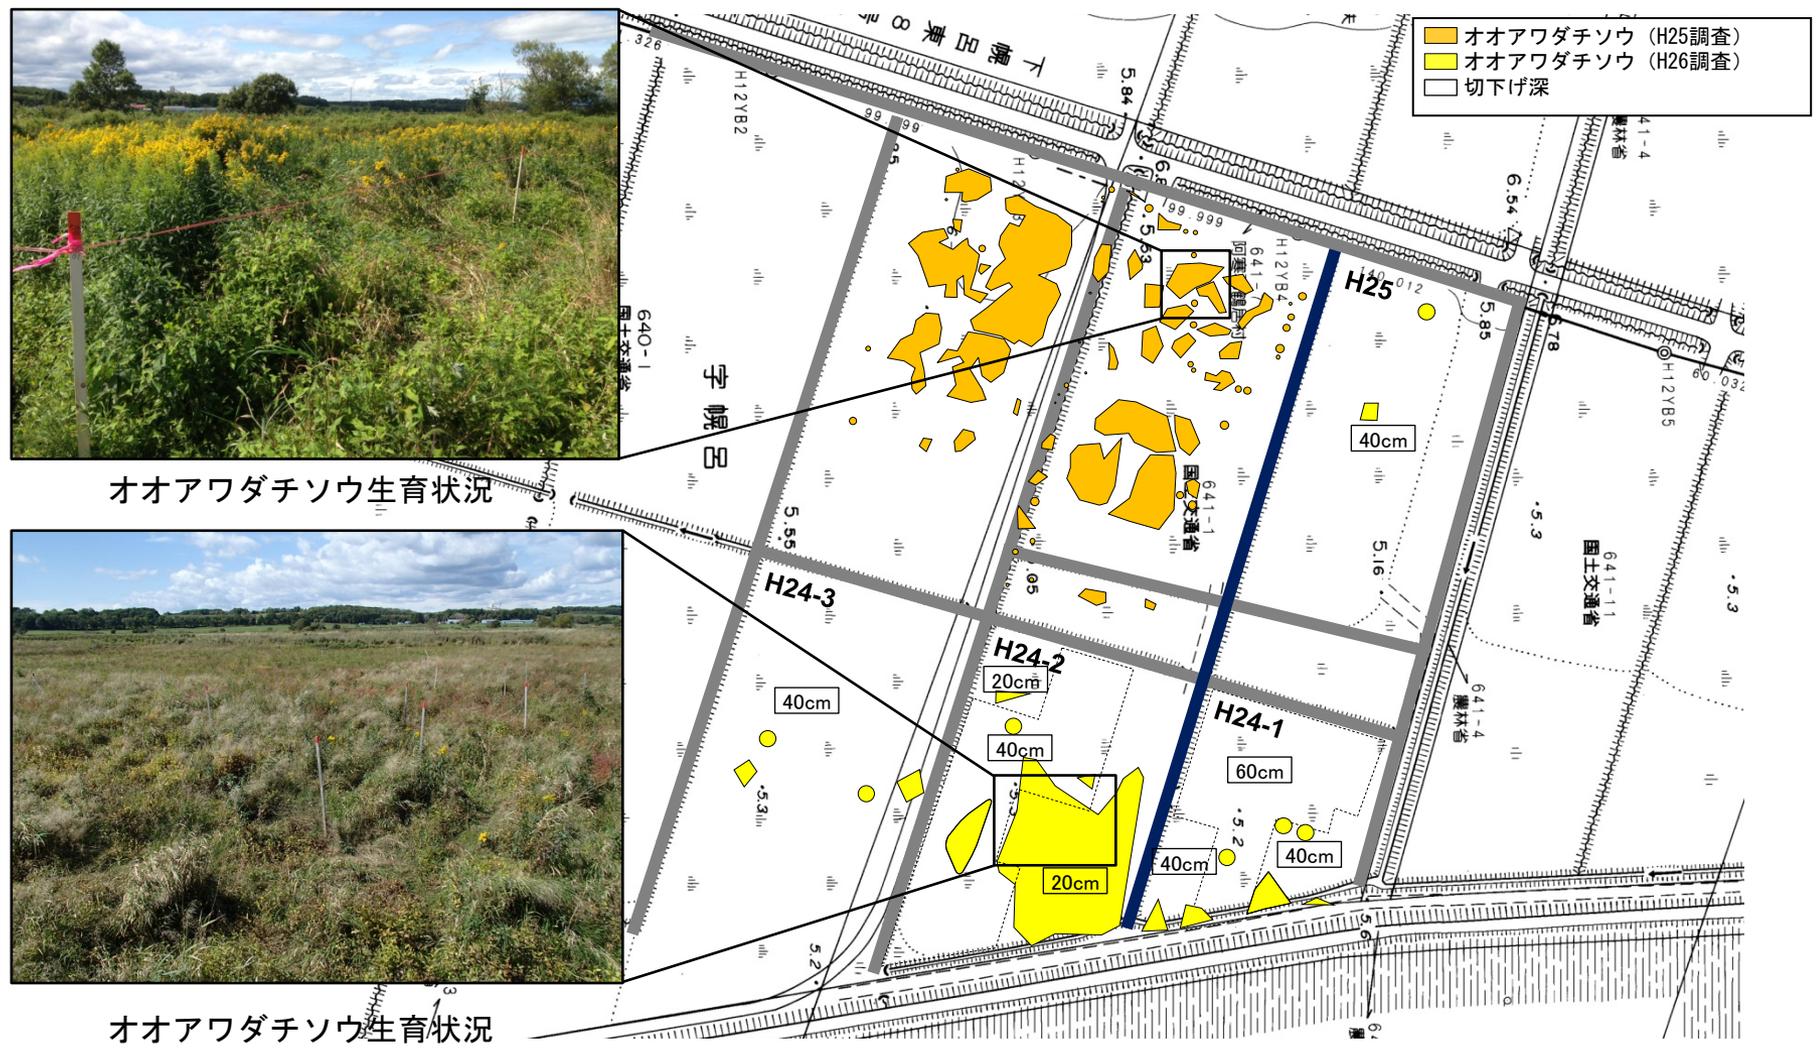
- ・平成25年度及び平成26年度の調査結果と、現地踏査よりオオアワダチソウの生育状況を確認した。
- ・オオアワダチソウは、過年度に地盤切下げを行った箇所での生育が確認された。
- ・殆どは小さく点在しているが、H24-2の切下げ深20cm箇所では広く分布している。

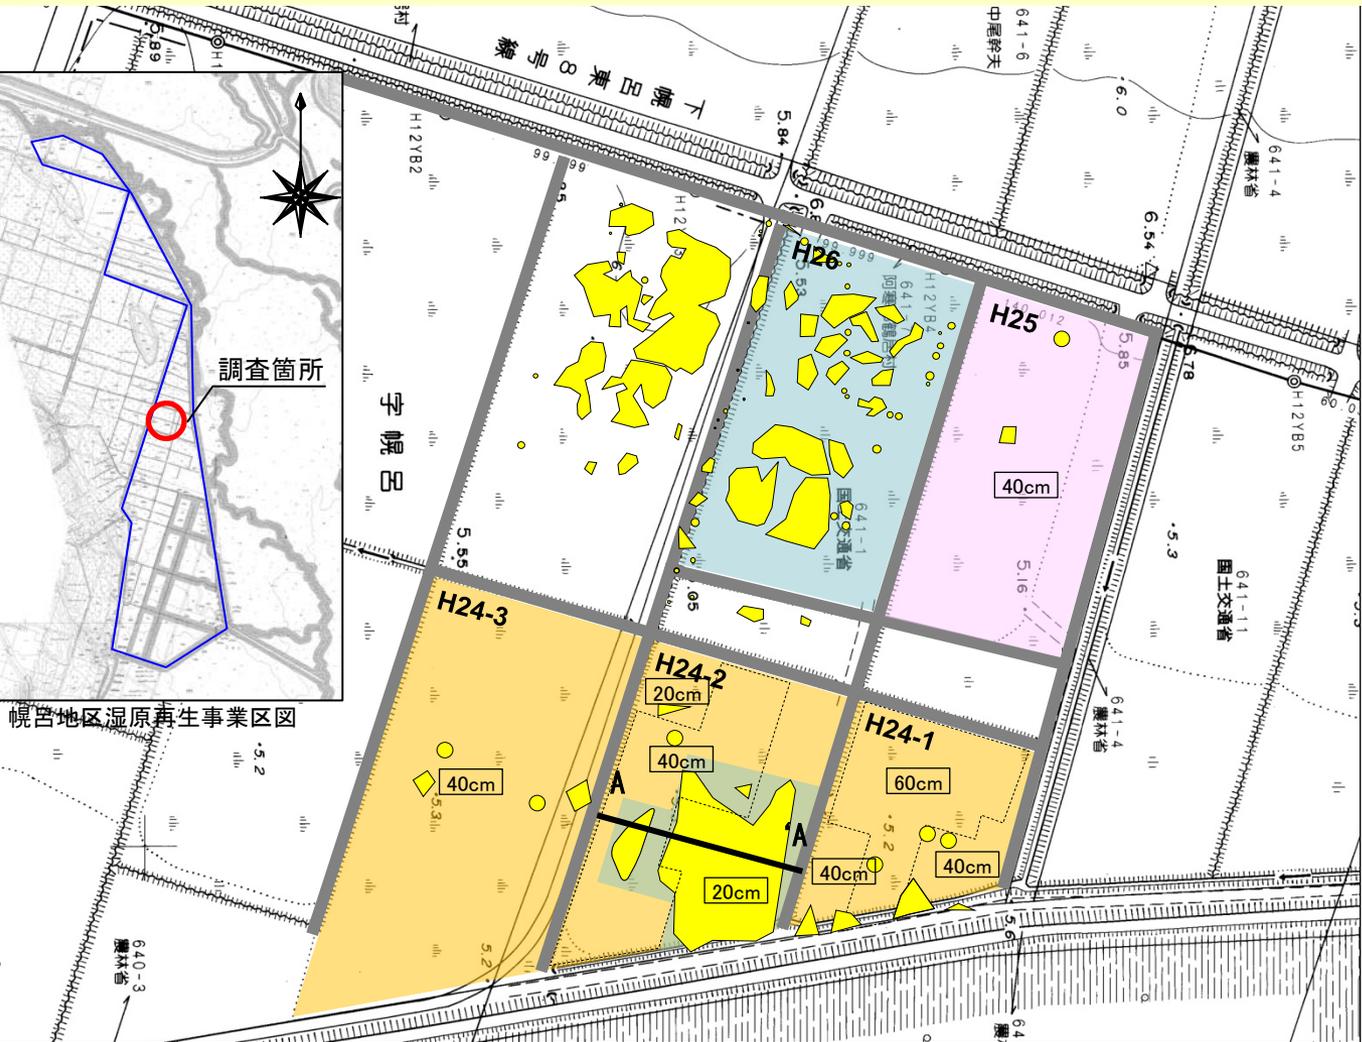
- ・事前に今年度の工事実施予定区域周辺について、外来植物（オオアワダチソウ）の調査を実施した。
- ・下図に示すとおり、今年度の地盤切下げ箇所予定は、オオアワダチソウが広く分布していること、また過年度の現地踏査から最低切下げ深を40cmとしたことから、切下げ深は40cmとする。
- ・また、平成24年度に地盤の切下げを行ったH24-2箇所では、特に20cm切下げ区域で広くオオアワダチソウが分布していたことから、順応的管理として再度切り下げを行う。

平成26年度実施概要
H26箇所 切下げ面積 A=1.0ha
 切下げ深 H=0.40m
H24-2箇所 オオアワダチソウ分布箇所
 切下げ深 H=0.20m
