# 第16回 湿原再生小委員会

－ 幌呂地区湿原再生について －

平成27年12月18日

## 1-1. 幌呂地区湿原再生実施箇所の現地踏査について

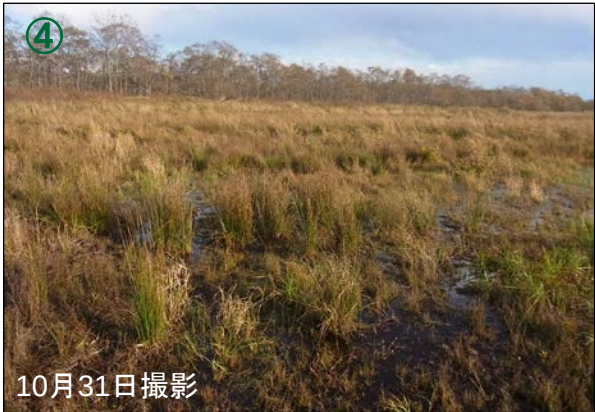
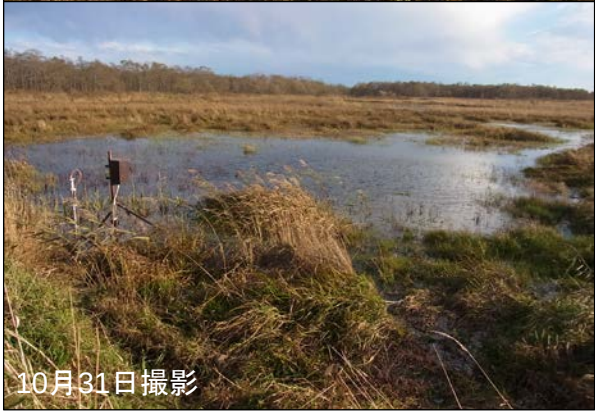
H24-1区画  
地下水位WL+10~-10cm  
掘削深40~60cm

- ・クサヨシは少し生えている程度でだいぶ少なくなった。
- ・切下げ深40cm箇所は、ミゾソバが多く生えており、このまま維持されると想定される。
- ・切下げ深40cmの箇所は、一年草であるアキノウナギツカミやイヌスギナが多い。将来的にはアブラガヤに植生が変わるかもしれない。

- ・クサヨシは少し生えている程度でだいぶ少なくなった。
- ・カズノコグサを見るのは希だがここは多く生えている。
- ・切下げ深40cm箇所は、ミゾソバが多く生えており、このまま維持されると想定される。
- ・切下げ深40cmの箇所は、一年草であるアキノウナギツカミやイヌスギナが多い。将来的にはアブラガヤに植生が変わるかもしれない。

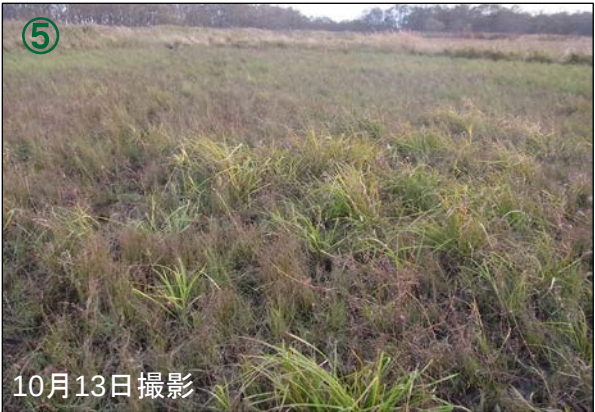
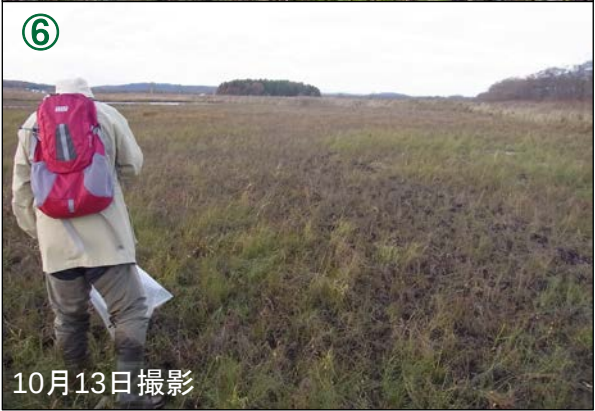
H24-2区画  
地下水位WL+10cm~-10cm  
掘削深20 ~60cm

- ・切下げ深20cmの箇所は、1年経過しても状態の変化はあまり無い。クサヨシ、オオアワダチソウが入ってきて元の状態に戻りつつある。
- ・オオアワダチソウは、地下茎からではなく種から生えてきたと思われる。
- ・切下げ深20cmの箇所は、去年はハルタデが多かった。今年はヤナギタデ・サナエタデが多くなっている。

- ・切下げ深20cmの箇所は、1年経過しても状態の変化はあまり無い。クサヨシ、オオアワダチソウが入ってきて元の状態に戻りつつある。
- ・オオアワダチソウは、地下茎からではなく種から生えてきたと思われる。
- ・切下げ深20cmの箇所は、去年はハルタデが多かった。今年はヤナギタデ・サナエタデが多くなっている。
- ・切下げ深40cmの箇所は、イがビッシリ生えており外来種の侵入を防いでいる。
- ・旧川復元を行った茅沼地区と同じく、イはそのうちヨシに変わるとと思われる。
- ・切下げ深40cmの箇所は、イヌスギナも多く生えている。
- ・切下げ深40cmの箇所にもオオアワダチソウやアメリカオニアザミが生えて来るのは仕方ないが、群落として成長しなければよいと考える。

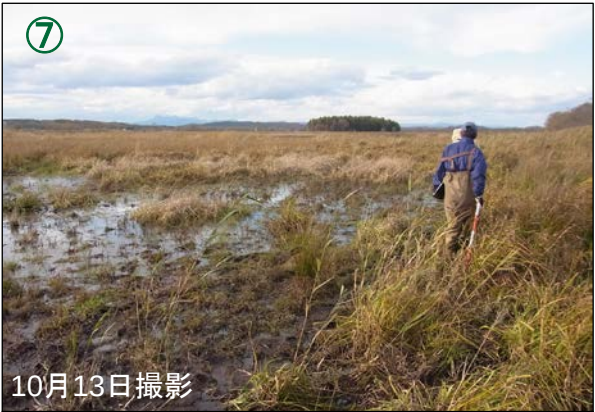
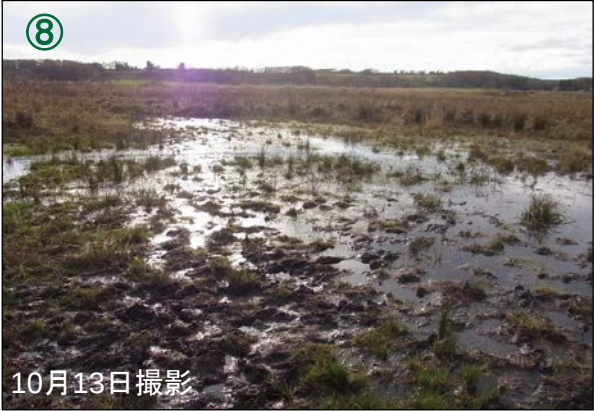
H24-3区画  
地下水位WL-10cm  
掘削深40cm

- ・湿原にもどる過程としては良い状態だと思われる。
- ・オオアワダチソウとクサヨシは7月と比べ勢いが無い。
- ・生えているオオアワダチソウは地下茎からではなく種から生えてきたと思われ、冬の間に枯死すると予想される。

- ・タマミクリ【準絶滅危惧(NT)】が見られたが、鳥によって運ばれたと推測される。
- ・湿原にもどる過程としては良い状態だと思われる。
- ・オオアワダチソウとクサヨシは7月と比べ勢いが無い。
- ・生えているオオアワダチソウは地下茎からではなく種から生えてきたと思われ、冬の間に枯死すると予想される。

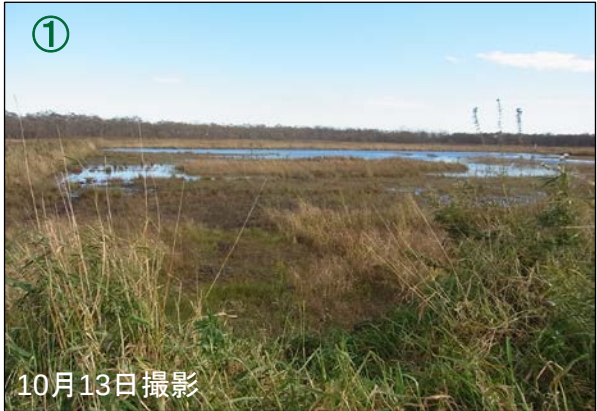
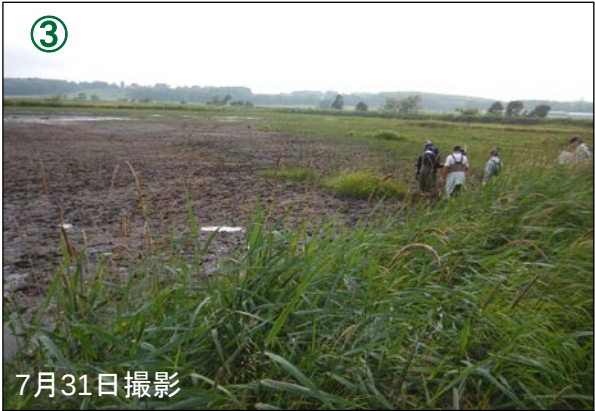
H25区画  
地下水位WL-10cm  
掘削深40cm

- ・オオアワダチソウが少し入ってきている。特に中央の地盤の高い試験地で増加傾向にある。
- ・イヌスギナ、ハルタデ、ヤナギタデが多いが湿原の植物なので問題ない。
- ・2回の踏査とも植被は多くない。

- ・オオアワダチソウが少し入ってきている。特に中央の地盤の高い試験地で増加傾向にある。
- ・一部地盤が乾いている所があるので、今後注意が必要である。
- ・イヌスギナ、ハルタデ、ヤナギタデが多いが湿原の植物なので問題ない。
- ・2回の踏査とも植被は多くない。
- ・秋の調査ではこの地区の東側の大部分は水没していた。

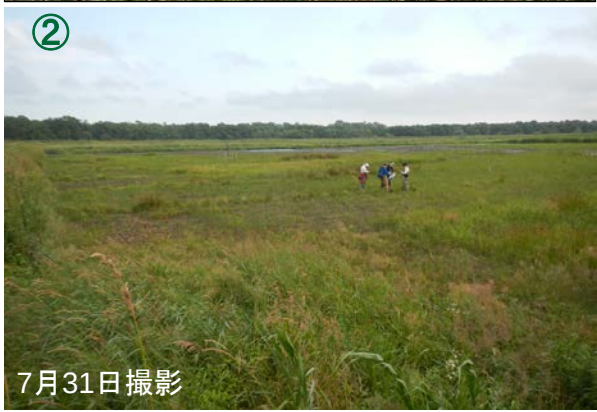
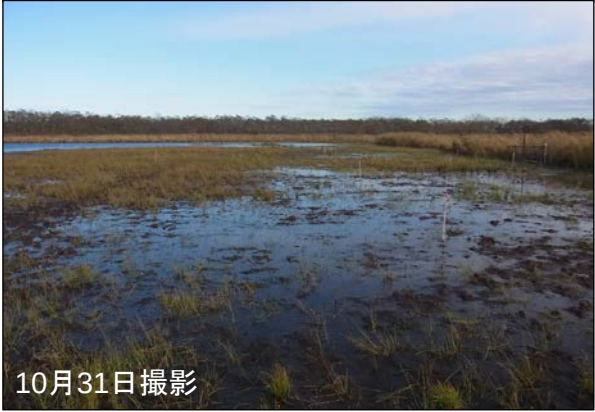
H26区画  
地下水位WL-10cm  
掘削深40cm

- ・生育している植物種の多くはイヌスギナである。
- ・H25区画とH26区画の施工直後を比較するとH26区画の方が植生状況は良い。
- ・オオアワダチソウ等の外来種の侵入はみられない。

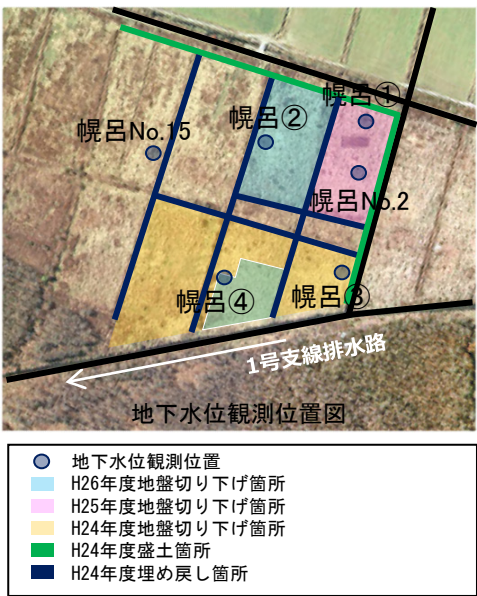
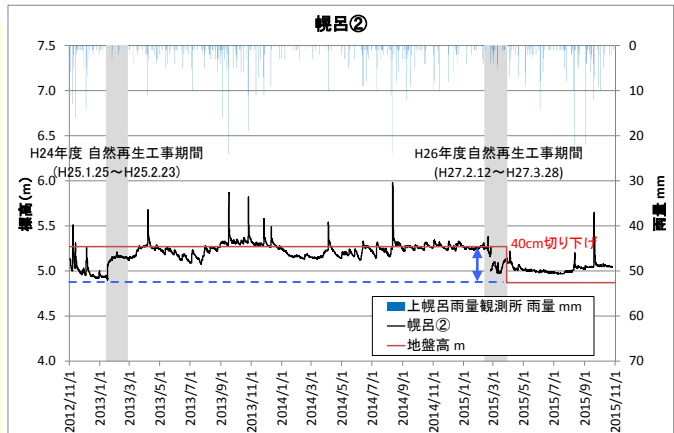
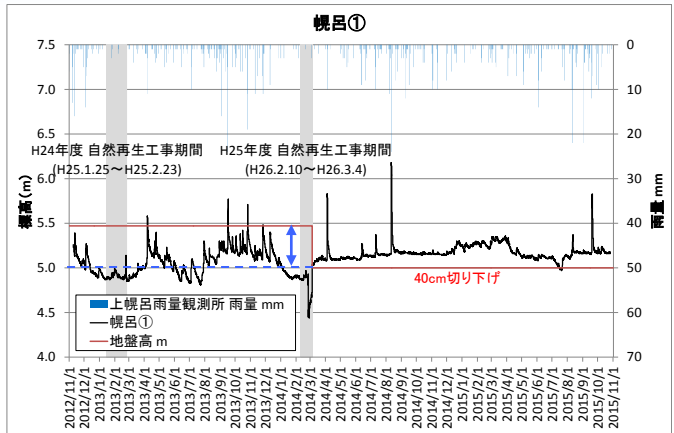
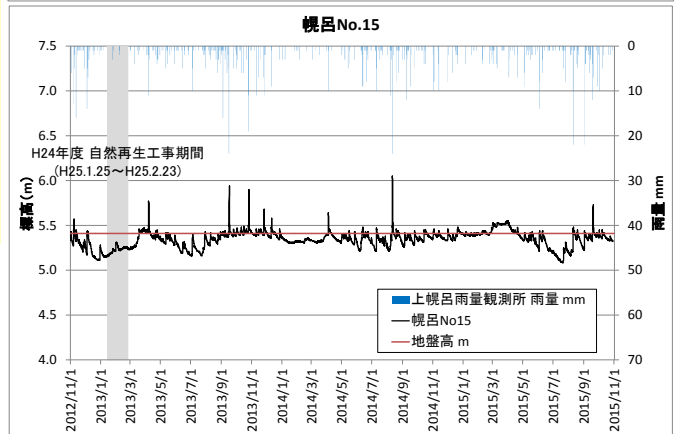
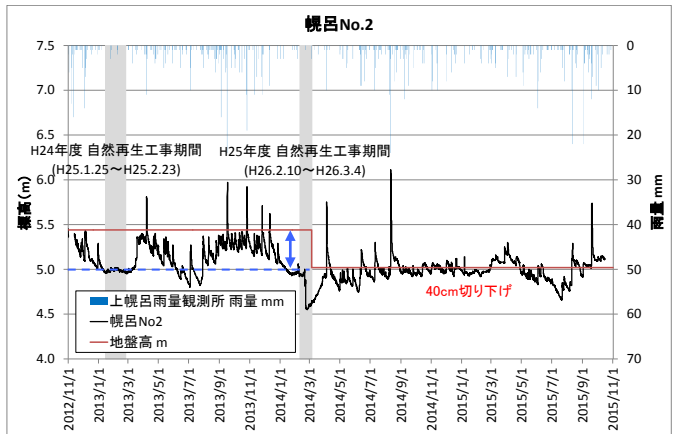
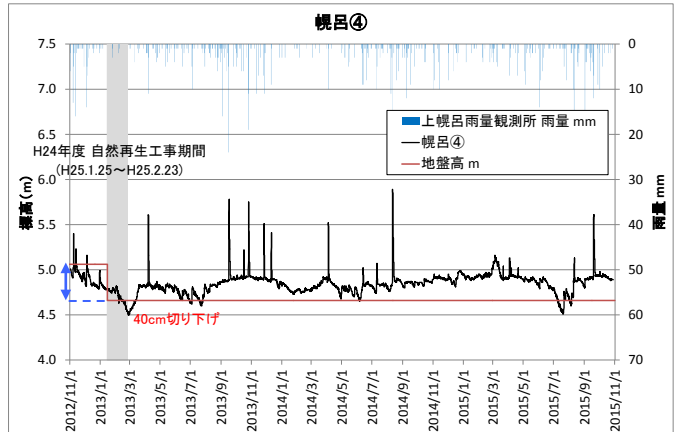
- ・ 幌呂①～④は、H24年追加観測地点。  
幌呂No. 2, 幌呂No. 15は、既設観測地点。
- ・ 幌呂①の切下げ後は冠水状態となっている。
- ・ 幌呂No. 2の切下げ後は地下水位が地盤高に近い位置で変動している。
- ・ 幌呂③及び幌呂④の地下水位は、地盤切下げ後、ほぼ冠水した状態で、水位観測地点付近ではオオアワダチソウは見られない。
- ・ 幌呂②は切り下げ後は冠水状態となっている。
- ・ 幌呂No. 15は未利用排水路埋め戻し箇所近傍に設置されており、地下水位は概ね地盤高付近となっている。

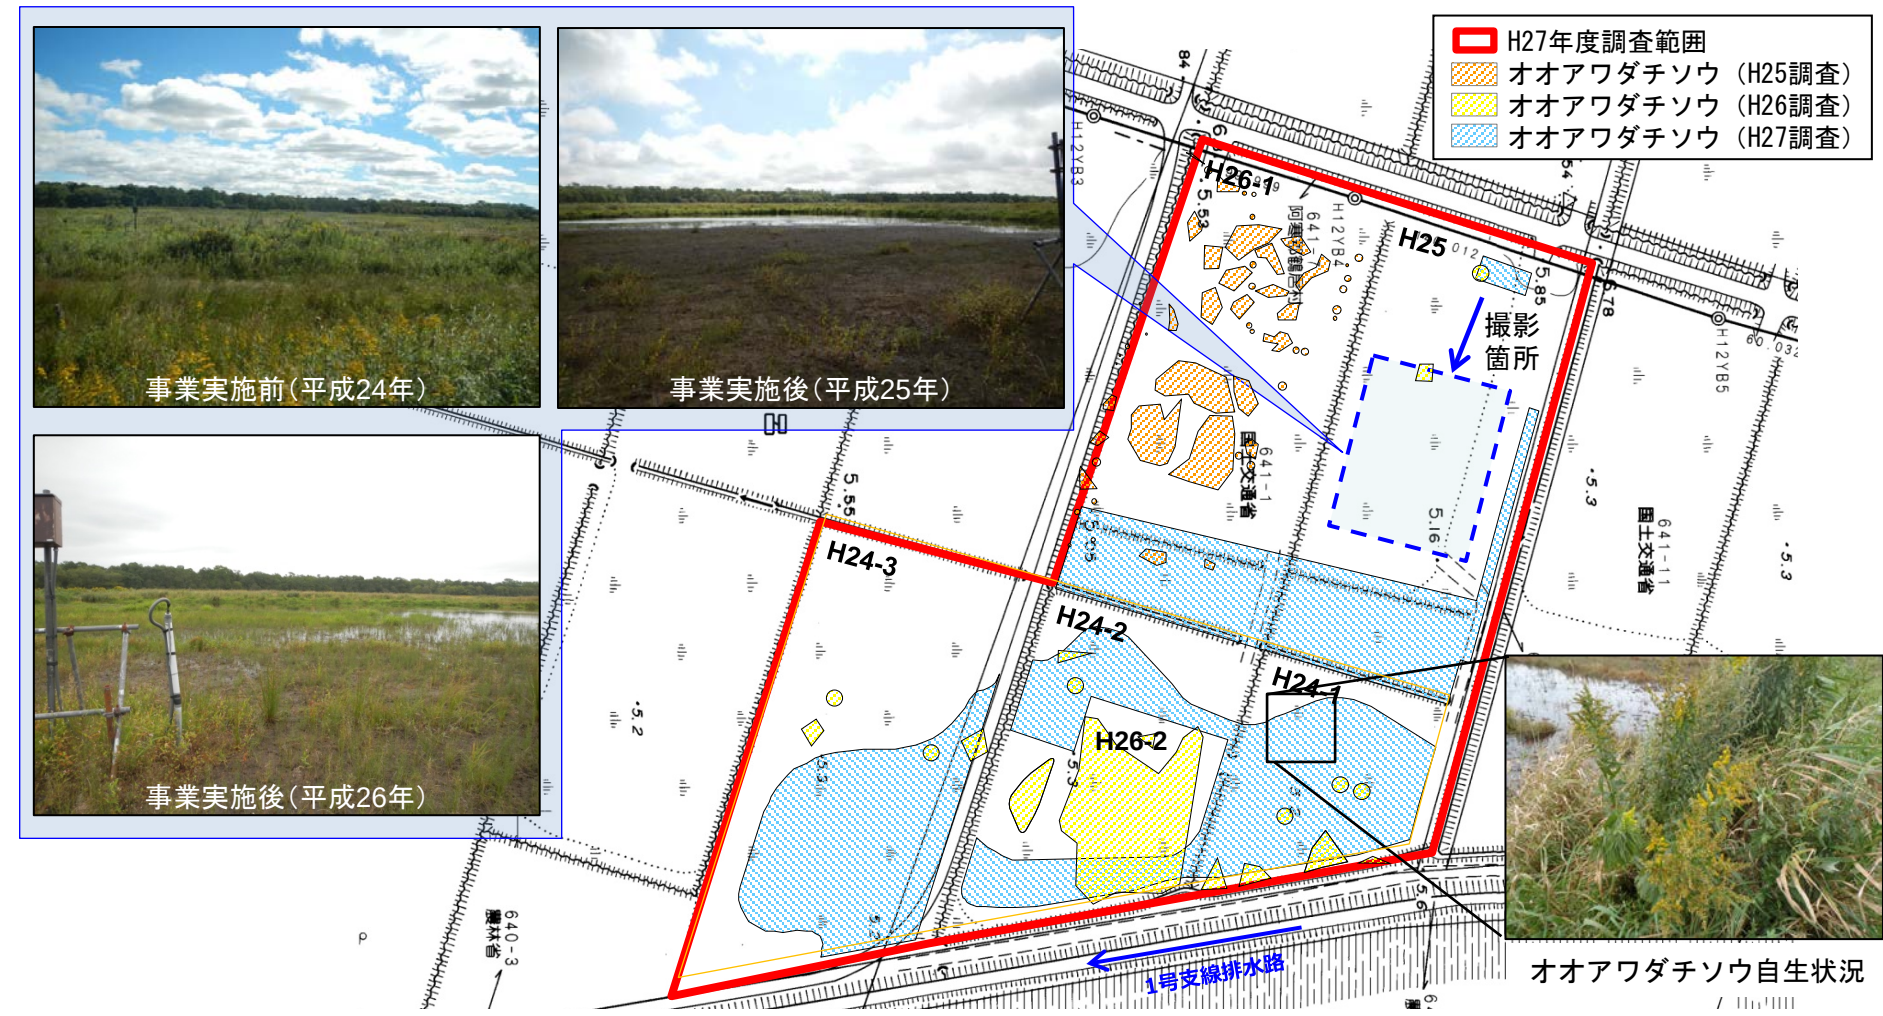
- ・ オオアワダチソウの自生状況について調査を実施し、その範囲を確認した。
- ・ 掘削範囲のうち冠水や湿潤状態が保持される区域は、オオアワダチソウの侵入はほとんどない。  
（生育密度1本/m<sup>2</sup>未満）
- ・ H26年度に再掘削した範囲のうち、1号支川排水路付近は湿潤状態が保持されずオオアワダチソウの侵入が確認された。
