一般国道 241 号十勝大橋における 落雪防止対策の検討事例について

帯広開発建設部 道路設計管理官付 ○関 ゆかり
渡邊 修一
道路整備保全課 村上 恵介

一般国道 241 号十勝大橋は 1 級河川十勝川に架かる橋長 501m の 1 面吊り 3 径間連続 PC 斜張橋で、平成 8 年度の供用以降、斜材ケーブルに付着した雪や氷の落下により通行車両に影響を与える事象が発生している。そのため、平成 14 年度からスクレーパー除雪装置による斜材ケーブルの雪落としを行っているところであるが、本稿では、作業時間短縮や作業員確保といった諸課題へ対応するために実施している新たな落雪対策手法の検討状況を報告するものである。

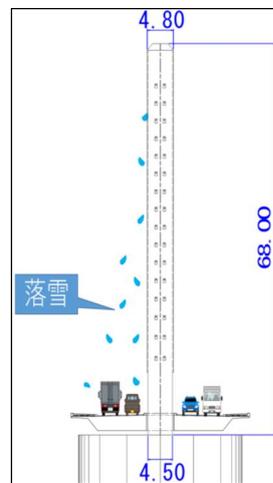
図4 落雪イメージ

十勝大橋の斜材ケーブルからの落雪により、過去には第三者被害が発生している。第三者被害は、帯広側のP2橋脚付近の左側車線で多く発生している。十勝大橋近傍の気象データでは、西寄りの風が卓越しており、道路左側に多く落雪する傾向がある(図3・図4参照)。

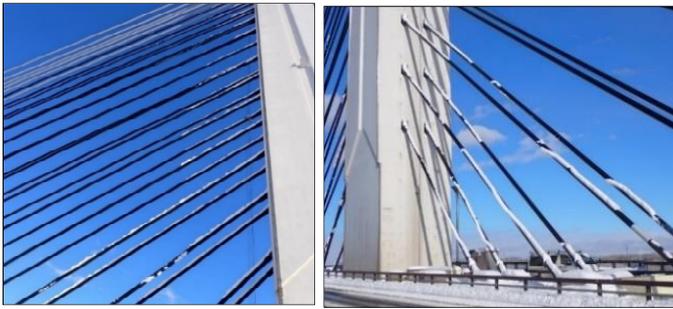
写真11 主塔付近の
残雪状況

現在のスレーパーでは構造上の問題で除雪不可能な範囲があり主塔近傍に残雪が発生する（写真11参照）。

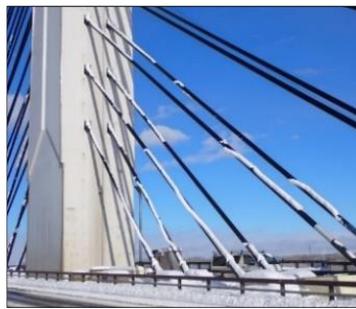
写真12 未除雪ケーブル

なお下から3本のケーブルについては、落雪による交通への影響が少ないと判断し除雪は実施していない（写真12参照）。

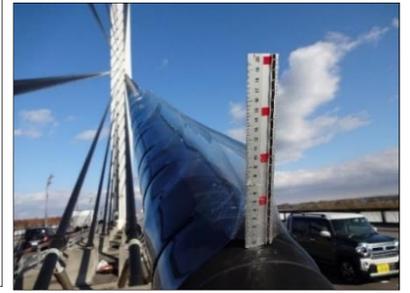
写真15 雪切板の設置状況

⑬雪切板：塩ビシートを加工し高さ10cm、形状は三角形(図5・写真15参照)

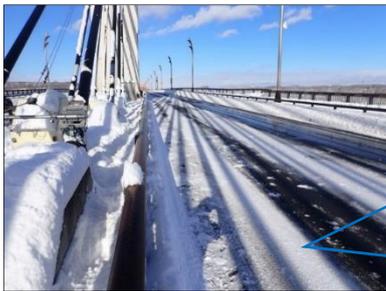
写真13 路面への落雪状況

ケーブルの落雪状況は、風上側のケーブルから落雪が始まり、ケーブルを巻き込むように落下しており、ケーブル上部から引きずられるように下方に向かって落下している。ケーブルからの落雪は、車道の中央側の路面上に落下している状況である。(写真13・14参照)

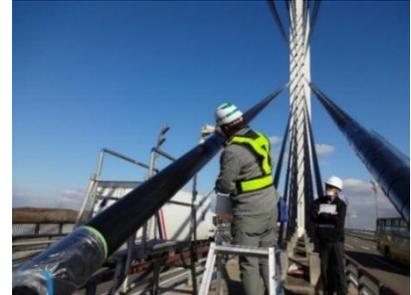
写真16 着雪防止塗装の施工状況

⑭着雪防止塗装：塗装表面にせん断力を集め、氷の表面に無数のクラックを発生させる。(写真16参照)

なお着雪防止塗装は、今回の試験ではあまり効果が確認出来なかったが、塗装時期の問題で表面にベトつきが残ったことが原因と考えられ、改善の余地があると思われる。

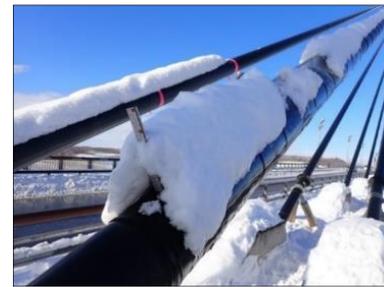
写真18 雪切板の落雪状況 (右側)

試験施工期間中に、雪切板、着雪防止塗装の両方に着雪が発生した(写真18～19参照)。かたで確認された全7回の内、落雪時間が最も短い回数は、雪切板が4回、無対策が2回、着雪防止塗装が1回となり、雪切板の落雪時間が短い結果となった(表6・図6参照)。

令和5年度の試験施工で使用した雪切板は、高さ10cmの曲線形であったことから、曲線部に残雪が発生し、着雪防止効果を妨げたものと考えられる。そのため今後は直線形への改善を含めて検討していく予定である(図7参照)。
