コンクリート舗装の防錆対策実施箇所における 初期供用性状の調査結果について —一般国道276号におけるコンクリート舗装の試験施工—

室蘭開発建設部 道路整備保全課 ○滝沢 真吾
国立研究開発法人 土木研究所 寒地土木研究所 寒地道路保全チーム 上野 千草

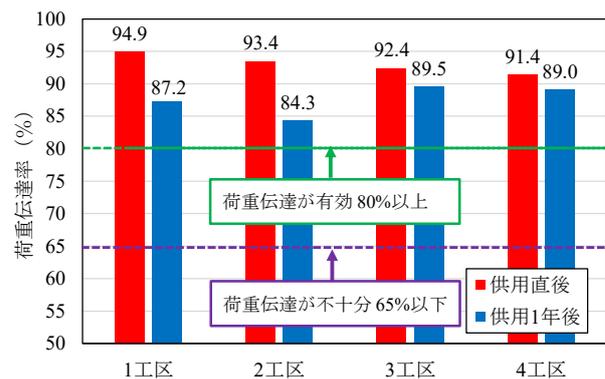
図-6 荷重伝達率

供用開始直後および供用1年後の各工区の荷重伝達率計測結果を図-6に示す。なお、図中の値は各工区5点の計測結果の平均値を示している。

鉄網・縁部補強鉄筋ありの1工区と4工区を比較すると、供用開始直後は、両工区ともに90%以上の値でその差は4%程度と顕著な差は見られなかった。また、供用1年後においても荷重伝達率は2%程度と大きな差は見られず、ともに荷重伝達が有効と判断される80%以上の値を維持していた。

次に、鉄網・縁部補強鉄筋なしの2工区と3工区を比較すると、供用開始直後は両工区ともに90%以上の値でその差は1%程度と同等の値であった。また、供用1年後においても荷重伝達率は5%程度と顕著な差は見られず、ともに荷重伝達が有効と判断される80%以上の値を維持していた。

以上の結果より、供用1年後までにおいてはダウエルバーの材質の違いによる荷重伝達率への影響は生じていないと考えられる。

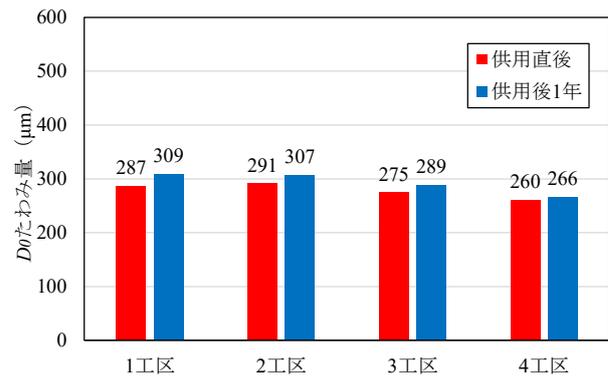
図-7 Co舗装版中央の路面のたわみ量

供用開始直後および供用1年後の各工区のCo舗装版中央の路面のたわみ量 D_0 の計測結果を図-7に示す。なお、図中の値は各工区5点の計測結果の平均値を示している。

標準タイプのダウエルバーを用いた1工区と2工区を比較すると、供用開始直後、供用1年後ともにたわみ量の差は数 μm であり差は見られなかった。

次に、ステンレス製ダウエルバーを用いた3工区と4工区を比較すると、供用開始直後、供用1年後ともに、たわみ量の差は20 μm 程度と顕著な差は見られなかった。

以上の結果より、供用1年後までにおいては鉄網・縁部補強鉄筋の有無によるCo舗装版の支持力への影響は生じていないと考えられる。

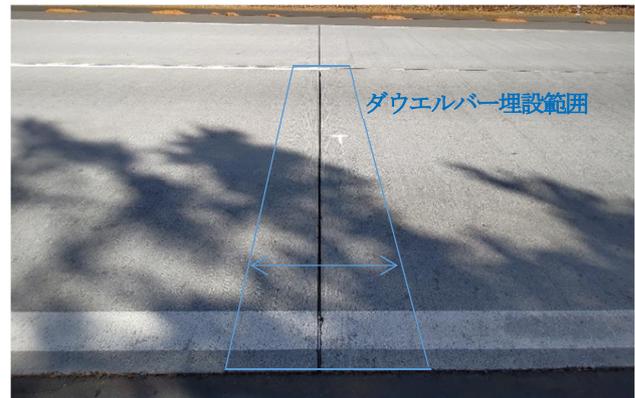
写真-5 目地部の状況 (1工区)

それぞれの工区の目地部の状況を写真-5、6に示す。両工区ともこの範囲付近においてCo舗装版表面にひび割れや剥がれ等は見られていないことがわかる。

このことから、供用1年後までにおいては、ダウエルバーの材質をステンレス製に変更したことによるCo舗装版への損傷は生じていないものと考えられる。

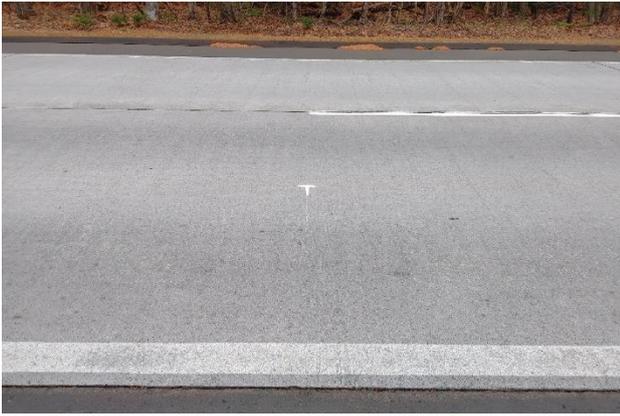
写真-7 Co舗装版の状況 (1工区)

それぞれの工区のCo舗装版の状況を写真-7、8に示す。両工区とも全長L=100 mにわたってCo舗装版表面にひび割れや剥がれ等は見られていない。また、ダウエルバーがステンレス製である3工区、4工区においても全長L=100 mにわたってCo舗装版表面にひび割れや剥がれ等は生じていないことを確認した。

以上より、供用1年後までにおいては、鉄網・縁部補強鉄筋を省略したことによるCo舗装版への損傷や損傷の拡大は生じないものと考えられる。

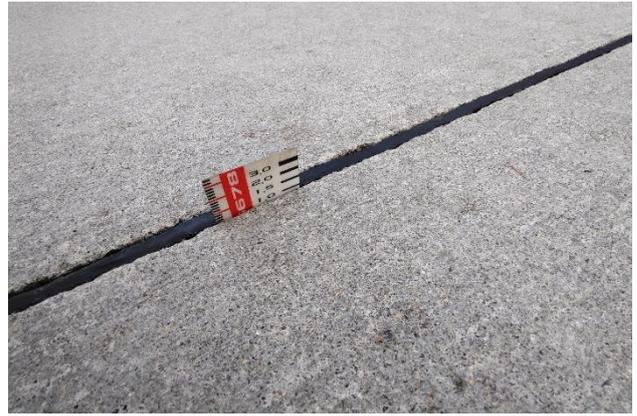
写真-9 注入目地材の剥離

各工区に存在する目地部全数 (9箇所) について、注入目地材の状況を整理した。損傷は主に2種類であり、写真-9に示すような目地材の剥離と写真-10に示すような目地材のはみ出しが確認された。

注入目地材の調査結果を表-2に示す。なお、表中の剥離深さとは写真-9に示すように、厚さ約1 mmのクラックスケールが外側車輪走行部の注入目地材剥離箇所へ挿入された深さを指す。なお、後に示すはみだし箇所については、クラックスケールを目地材とCo舗装版の間に挿入することができないため計測から除外している。

表-2により、剥離が生じている目地が約半数を占めていることがわかる (36箇所中16箇所)。また、剥離深さは目地深さ70 mmに対し、全ての箇所ですべて下回ってはいるものの、供用1年で剥離が大きく進展していることが示される結果となっている。

また、注入目地材においては供用初期に剥離やはみ出しが複数箇所確認され、止水能力の早期低下が危惧される状況であったことから、注入目地材の要求性能や品質規格、施工方法に関する検討が必要と考えられる。

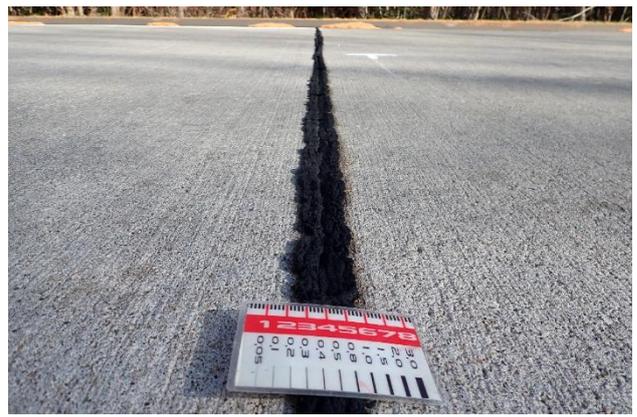
写真-10 注入目地材のはみ出し

また表-2により、はみ出しが確認された箇所が3分の1程度あることが明らかとなった (36箇所中11箇所)。はみ出し箇所は、近い将来除雪や車両の走行に伴う引っ張りにより注入目地材が逸脱し、止水能力が大幅に低下することが危惧される。
