# 堤防点検・河川巡視の効率化に向けたAI技術活 用の取り組み

## -堤防天端舗装の変状に特化したAI技術の構築と精度評価-

札幌開発建設部 江別河川事務所 計画課 ○窪田 彩乃  
石井 克英  
株式会社 北開水工コンサルタント 札幌支店 大石 武史

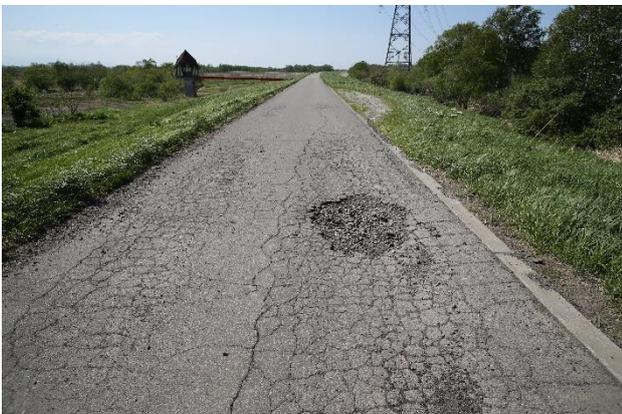
写真-1 堤防天端舗装の変状

江別河川事務所管内の堤防の多くは泥炭性軟弱地盤帯に整備されているため、堤防天端舗装には残留沈下等による縦断亀裂や、車両荷重・凍結融解等による亀甲状亀裂・ポットホール等の変状が少なからず発生し、石狩川及び夕張川では「予防保全段階（c評価）」の縦断亀裂も確認されている。管内では危機管理ハード対策の一環として堤防天端舗装を進めているが、今後も同様に変状の発生・進行が予想される。また、堤防天端舗装区間では、車両や自転車の通行等の利用も多く見られるため、点検や評価の際には、堤防に求められる治水上の機能維持の観点に加え、安全利用の観点からの評価も必要となるため、変状の発生や進行を迅速に発見し評価を行うことが重要となっている。

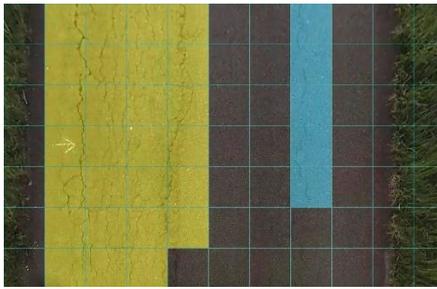
図-6 解析結果画像例

水色：線状亀裂  
黄色：亀甲状亀裂

精度検証結果を表-2に示す。学習データには、様々な条件の下で撮影した映像から抽出した画像を用いたことで、検証では太陽高度の違いによる陰影差や植生繁茂状況の違いによる精度への影響は確認されなかった。

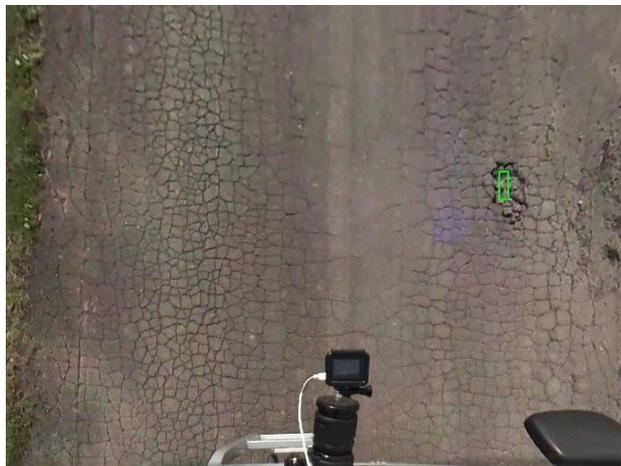
図-7 ポットホールの検出例

精度検証結果を表-3に示す。実在する7箇所ポットホールのうち4箇所を検出したが、映像に映り込んだカメラによる誤検出も見られた。

また、ポットホール内の表層片や砂利による誤検出や領域の分断が発生し、正しくポットホールを検出できない、輪郭抽出を行うことができないといったケースが多く見られたため、現状では、ポットホールの正確な規模計測は困難であると考えられる。

ポットホールは検出率約57%、誤検出率約33%、領域認識率約25%と、実用レベルの精度確保には至らなかった。主な原因は、ポットホール内の表層片や砂利による誤検出や領域の分断によるものだが、従来方法による目視点検でも判断が難しいと考えられるケースも見られた。

今後は、亀裂幅の計測で発生する過小計測の低減に向けた亀裂内の表層片や砂利を分類するための手法の検討や、表層剥離の検出等によりポットホールを未然に検出する等、仕様の見直しを行い、システムに反映させるとともに、AI技術の運用案を策定して試行運用による実地検証を重ね、堤防天端舗装の変状に特化したAI技術の実用化に繋げることで堤防点検に係る工数の削減を図りたい。

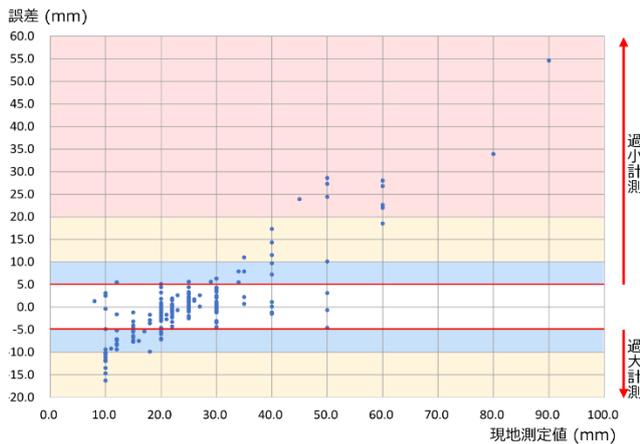
図-8 計測誤差の分布

表-5に検証結果、図-8に計測誤差の分布を示す。計測値と実測値との誤差の平均は4.2mmで、誤差±5mm以内の割合が約72%であることを確認した。

一方、実測値が45mm以上の箇所では誤差が20mmを超

える過小計測（実測値より小さく計測）が確認された。  
 過小計測の原因は、亀裂内に残る表層片や砂利の影響による誤検出や領域分断により亀裂の輪郭抽出が正しく行われなかったためである。

亀裂幅の計測では、規模に応じて3段階のレベルに分類する機能については約84%の精度を確認したが、Lv3に分類された254箇所を対象とした現地で計測した実測値との比較による検証では、20mmを超える過小計測（実際の幅より小さく計測）を11箇所で確認した。

過小計測の原因は、亀裂内の表層片や砂利による誤検出である。
