# トンネル漏水発生箇所における覆工背面の地山の性状に関する研究

国立研究開発法人土木研究所 寒地土木研究所 防災地質チーム ○吉野 恒平  
岡崎 健治  
倉橋 稔幸

キーワード：道路トンネル、維持管理、漏水、地質、地下水

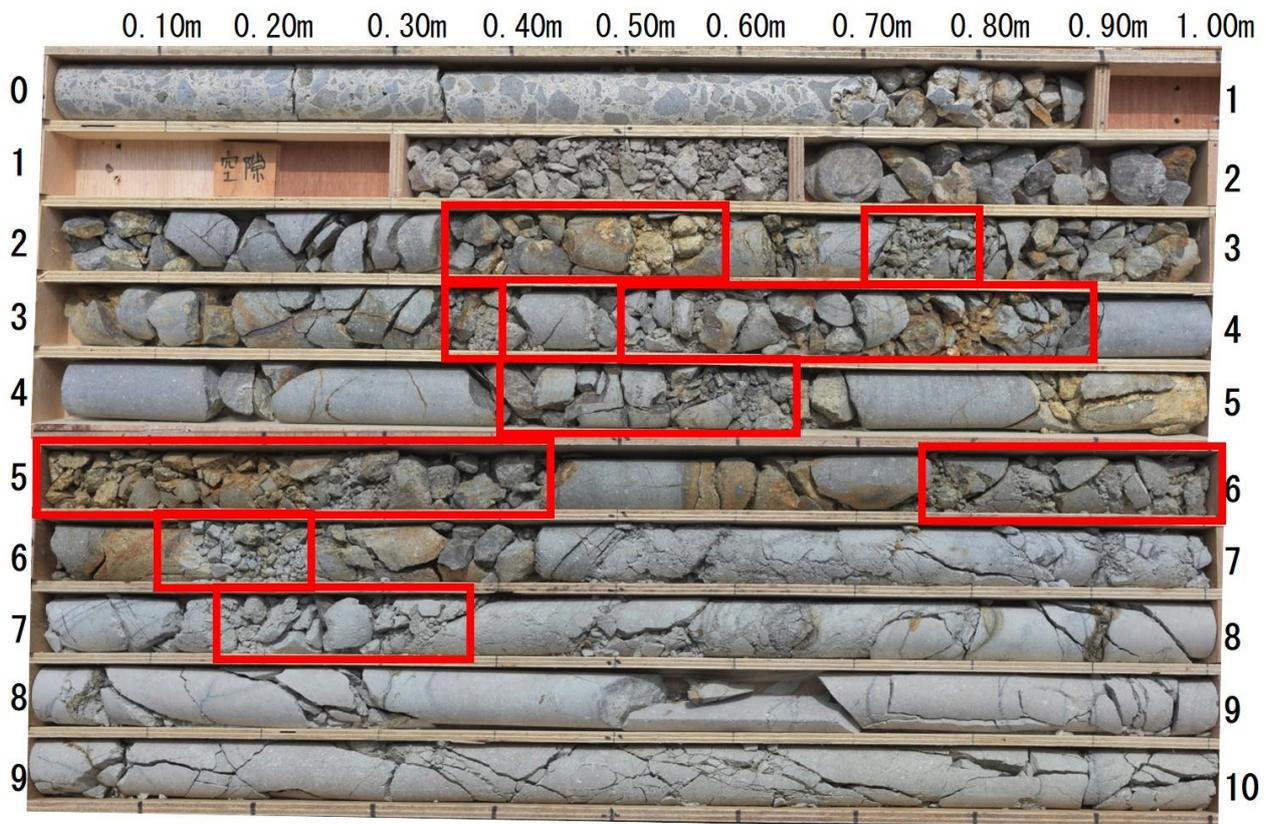
図-4 H28BH-1のボーリングコア試料 (赤枠は角礫状破碎部を示す)

H28BH-1のボーリングコア試料の写真を図-4に示す。H28BH-1において、地山は深度1.65mから確認された。

地山の岩相は変質安山岩を主体とし、深度6.10mを境に岩相の変化が確認された。

深度1.65-6.10mにおいては亀裂が多数確認され、ボーリングコア試料の大部分は片状であった。変質安山岩は暗灰～灰褐色を呈し、亀裂部では酸化して褐色化していることがあり、特に深度5.45-5.65mにて顕著に確認された。深度2.35-2.55m、2.70-2.80m、3.35-3.40m、3.50-3.90m、4.40-4.65m、5.00-5.45m、5.75-6.00mにおいて角礫状破碎部が挟在した。また、深度2.35-2.55mにおいては粘土混じりであった。

深度6.10-10.0mにおいては亀裂が少なくなるものの、ボーリングコア試料は弱変質～中変質を受け、短柱状～片状であった。ここで見られる変質安山岩は明灰～淡赤灰色を呈していた。亀裂に暗灰色鉱物脈が確認された。深度6.10-6.25m、7.15-7.38mにおいて角礫状破碎部が挟在した。

H28BH-1の深度1.65-6.10mとR6BH-1の深度1.10-3.50mのそれぞれのボーリングコア試料については多亀裂変質安山岩が分布している(図-4, 6)。また、H28BH-1の深度2.35-2.55mとR6BH-1の深度2.65-3.00mにおいて粘土混じり

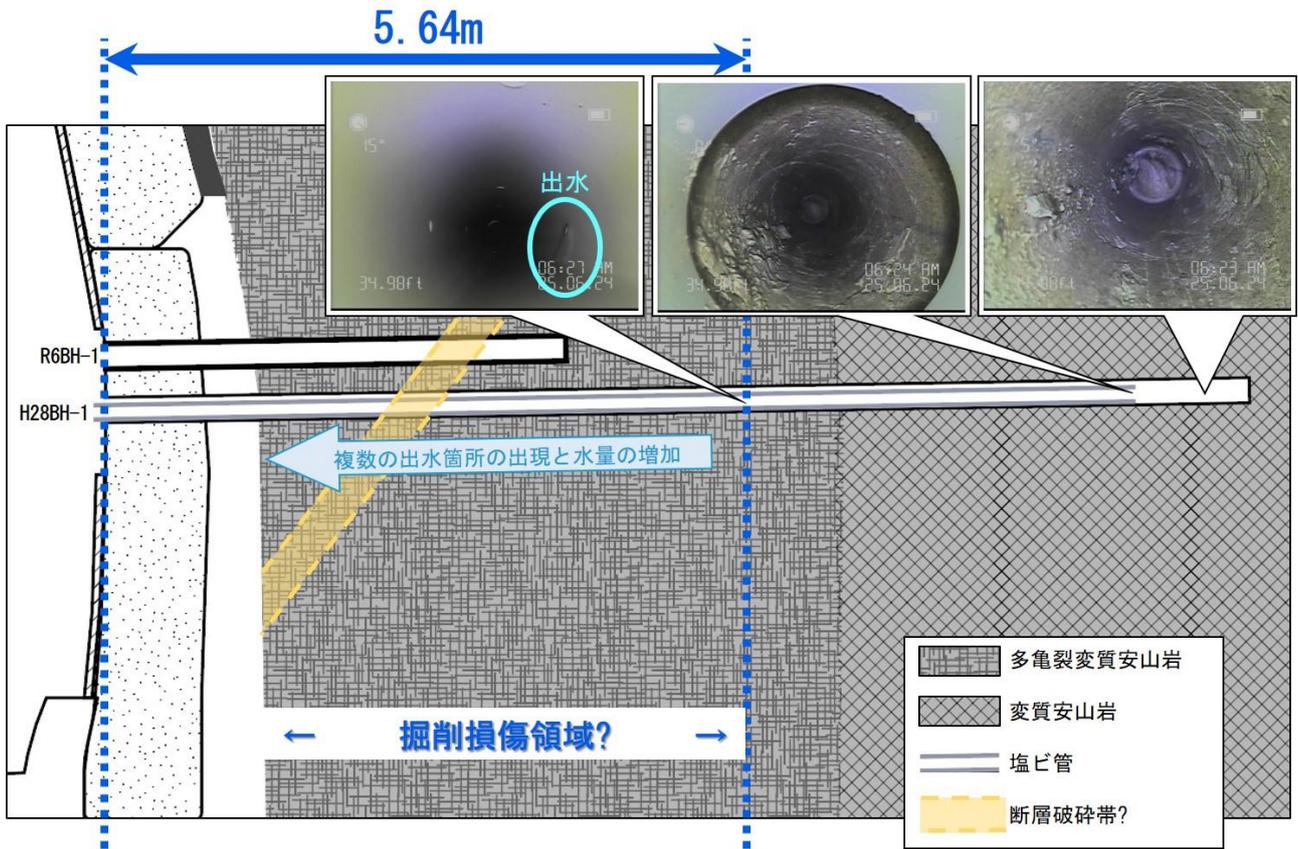
図-5 両孔の位置関係とH28BH-1孔内の出水状況

H28BH-1では定常的に出水が確認されている。令和6年7月3日にボアホールカメラを用いた孔内観察を実施した。その結果、穴あき塩ビ管によって最深部以外は孔壁の様子を確認することができなかった(図-5)。しかしながら、深度5.64mにおいて塩ビ管の下側の穴から出水が確認された。それより浅い深度において複数の出水箇所が存在し、覆工に近づくにつれて水量は増加した。

の角礫状破砕部が確認された。これらは岩相上の特徴が類似していることから、地山内で連続した断層破砕帯の可能性が示唆される(図-5)。

H28BH-1において深度5.64mから出水が確認された。ここではボーリング孔の下側から出水していた。H28BH-1では覆工に向かって水量が増加したものの、ボーリング孔の上側からの地下水の流入は見られなかった。このことは、地山内において地下水は下から上に向かって移動していることを示す。ボーリングコア試料において、深度5.45-5.65mで褐色化した亀裂部が確認されたことも、H28BH-1掘削前はここに水みちが存在していたことと調和する。また、両孔間で見られた粘土混じりの角礫状破砕部が断層である可能性を挙げた。亀裂と同様にこうした断層も地山内の水みちになりうる。したがって、H28BH-1掘削前は粘土混じりの角礫状破砕部においても地下水が地山の下から上に向かって移動していたかもしれない。以上のことから、深度5.64m以浅の多亀裂変質安山岩において水みちが存在しているとみなされる。また、水みちになっていない不連続の亀裂内に地下水が存在する可能性もあると考えられる。今後、H28BH-1とR6BH-1の各孔内の出水状況について定期的に観察することによって、地山内の水みちの形成過程を明らかにする手がかりを得られると期待される。

本報告の一般国道旧送毛トンネルでは、地山内の透水係数を計測していないものの、ボーリングコア試料で確認された破砕部・亀裂と地下水の出水状況から、H28BH-1の深度5.64m前後で透水係数の値が大きく変化し、深度5.64m以浅で透水性が高くなる可能性が推察される。すなわち、H28BH-1の深度1.65-5.64m及びR6BH-1の深度1.10-3.50mの多亀裂変質安山岩は地山内に形成された掘削損傷領域内に含まれ(図-5)、その領域内を地下水が分布している可能性が考えられる。今後、地山内の透水係数を計測するとともに、さらにボーリング調査

を実施することで、掘削損傷領域の分布と領域内の地下水分布を明らかにしていく必要がある。

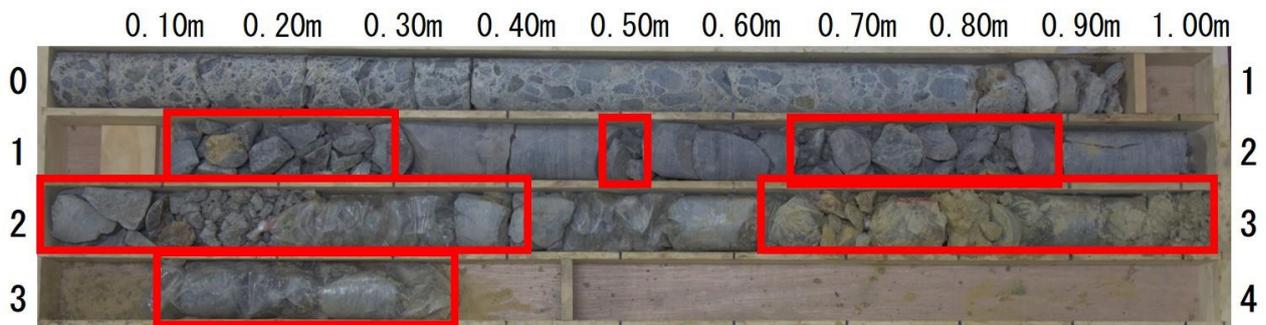
図-6 R6BH-1のボーリングコア試料 (赤枠は角礫状破碎部を示す)

図-6にR6BH-1のボーリングコア試料の写真を示す。地山は深度1.10mから確認された。R6BH-1においても岩相は変質安山岩を主体とし、亀裂が多数確認され、ボーリングコア試料の大部分は片状であった。変質安山岩は暗灰色を呈していた。深度1.10-1.30m、1.48-1.52m、1.66-1.89m、2.00-2.42m、2.65-3.00m、3.10-3.35mにおいて角礫状破碎部が挟在した。また、深度2.65-3.00mにおいては粘土混じりであった。3.00-3.10m、3.35-3.50mは掘削時に流水によって消失した。深度1.10-1.30m、2.00-2.42mの角礫状破碎部において、酸化して褐色化している岩片が確認された。

の孔内を観察したが、出水箇所を確認することはできなかった。現在まで定期的に確認しているものの、R6BH-1からの出水は今のところ確認されていない(令和7年1月時点)。
