# 北海道におけるアルカリシリカ反応が疑われる コンクリート構造物の目視調査に関する一報告

国立研究開発法人土木研究所 寒地土木研究所 耐寒材料チーム ○白井 良明  
国立研究開発法人土木研究所 寒地土木研究所 耐寒材料チーム 遠藤 裕丈  
国立研究開発法人土木研究所 寒地土木研究所 耐寒材料チーム 三原 慎弘

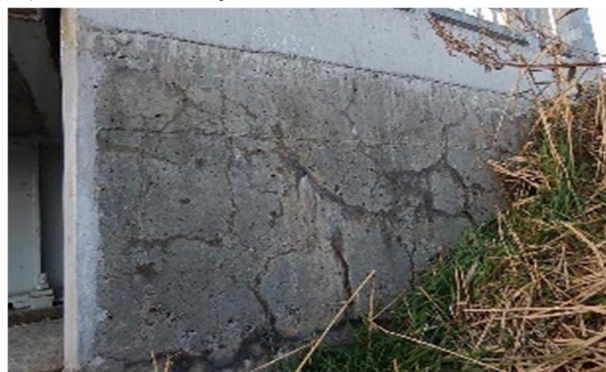
ASRは、骨材に含まれる反応性のシリカ鉱物( $\text{SiO}_2$ )とコンクリートに内在もしくは外部から供給されるアルカリイオン( $\text{Na}^+$ 、 $\text{K}^+$ )が反応し、骨材周囲に吸水膨張性を有するアルカリシリカゲル(以下、ゲル)が形成され、このゲルが、既に構造物の内部に蓄積されている水分や外部から浸入する水の作用によって大きく膨張し、コンクリートにひび割れを生じさせる劣化現象である。ASRは1940年にアメリカで発見され、日本では1982年に阪神地区でASRによるコンクリートの劣化が発見されて以降、各地で被害が報告されている。近年は、写真-1に示すように寒冷な北海道でも確認されている<sup>1)</sup>。

写真-1 ASR (北海道)

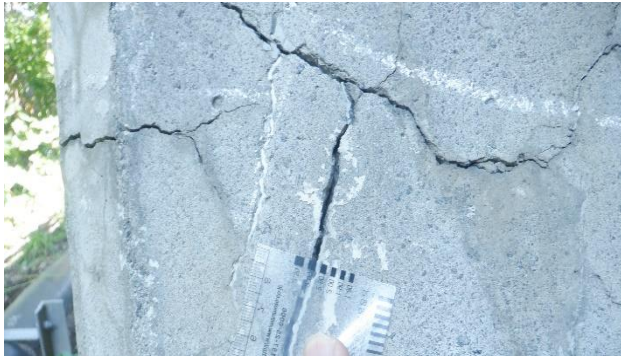
写真-2 亀甲クラック、ひび割れ段差  
(ASRの可能性大)

表-3および写真-2～6に目視で観察された代表的なクラックの形態を示す。「ASRの可能性大」と診断された箇所では、A1、A2のLR両側ともに亀甲クラックに加えて、ひび割れ段差(写真-2)や鋼材方向クラック(写真-3)の2種類の発生がみられた。「ASRが疑われる」と診断された箇所では、A1、A2もLR両側のすべてで、亀甲クラックの単独発生が観察された(写真-4)。また、A1、A2のLR両側ともに亀甲クラックが多かった。

表-4に水および日射が作用している箇所数を橋台箇所およびASR劣化の程度ごとに整理したものである。「ASRの可能性大」と診断された箇所（○）では、水および日射が作用する箇所にASRによる劣化が多い傾向にある。また、前節で述べたようにクラックの形態は、亀甲クラックに加えて、鋼材方向クラックやひび割れ段差の2種類のクラックが複合している傾向がみられた。これは水と日射の影響により、乾湿状態が繰り返し作用したことで、ASRが大きく進行したものと考察できる。

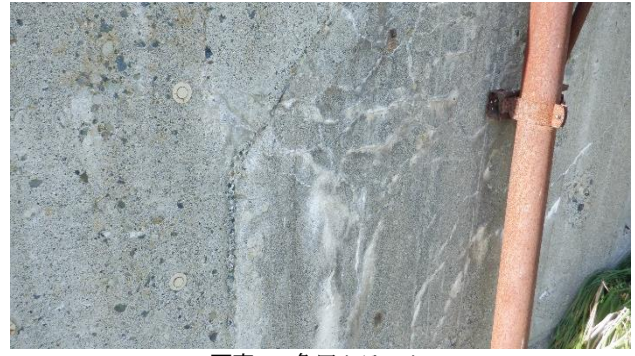
写真-4 亀甲クラック  
(ASRが疑われる)

「ASRが疑われる」と診断された箇所（△）では、前節で述べたように、亀甲クラックの単独の発生が高い傾向にあった。これらの箇所でも水と日射の作用を受けている傾向が見られ、今後、繰り返し乾湿状態の作用を受け続けることで鋼材方向クラックやひび割れ段差が発生し、ASRが進行することが懸念される。

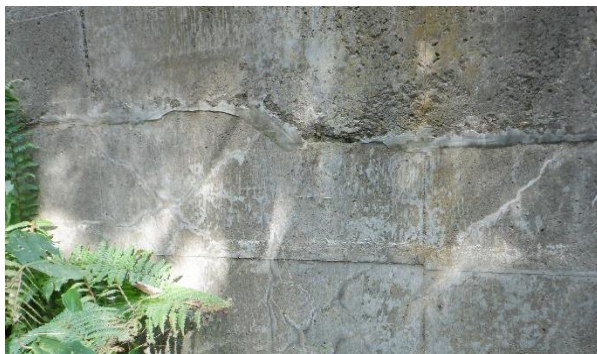
写真-3 亀甲クラック、鋼材方向クラック  
(ASRの可能性大)

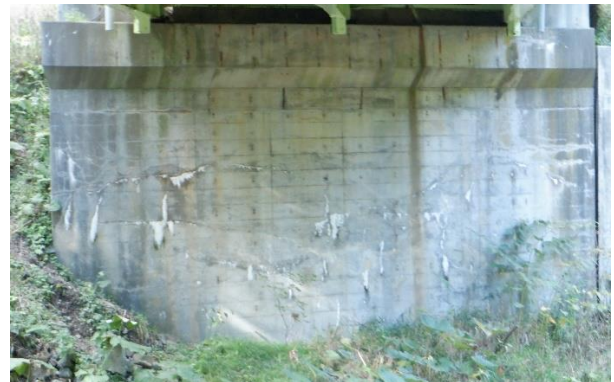
写真-5 鋼材方向クラック  
(ASRが疑われる)

し、鋼材方向ひび割れの割合が高い傾向となった（写真-5）。

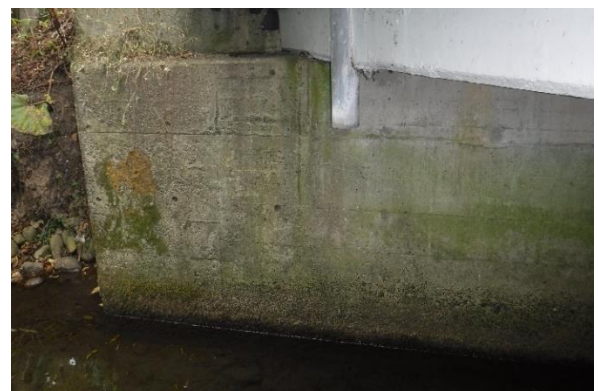
写真-6 ASRによるクラックは確認出来ない  
(ASRの可能性は低い)

「ASRの可能性は低い」と診断された箇所は写真-6に示すように、ASRによるクラックは確認出来なかった。

今回の調査では「ASRの可能性大」もしくは「ASRが疑われる」と診断された橋台の中に「ASRの可能性は低い」と診断された箇所が混在していたが、橋台全体は同配合で施工されている可能性が高いことから環境要因の影響が高く、このような箇所はASRの潜伏期の段階にあると考察できる。
