# 撤去橋梁を活用した調査研究の取組について —国道229号八雲町冷水橋を活用した調査研究—

函館開発建設部 八雲道路事務所 ○渡邊 創  
石山 賢二  
室蘭工業大学 瓦井 智貴

国立大学法人室蘭工業大学が取り組んでいる老朽化した橋梁を用いた調査研究に対し、函館開発建設部が試験フィールドとして本年度から撤去を開始した国道229号冷水橋を提供し、ひずみ計測による20トン車走行時における冷水橋の挙動性状について、今後の老朽化対策の参考として報告するものである。

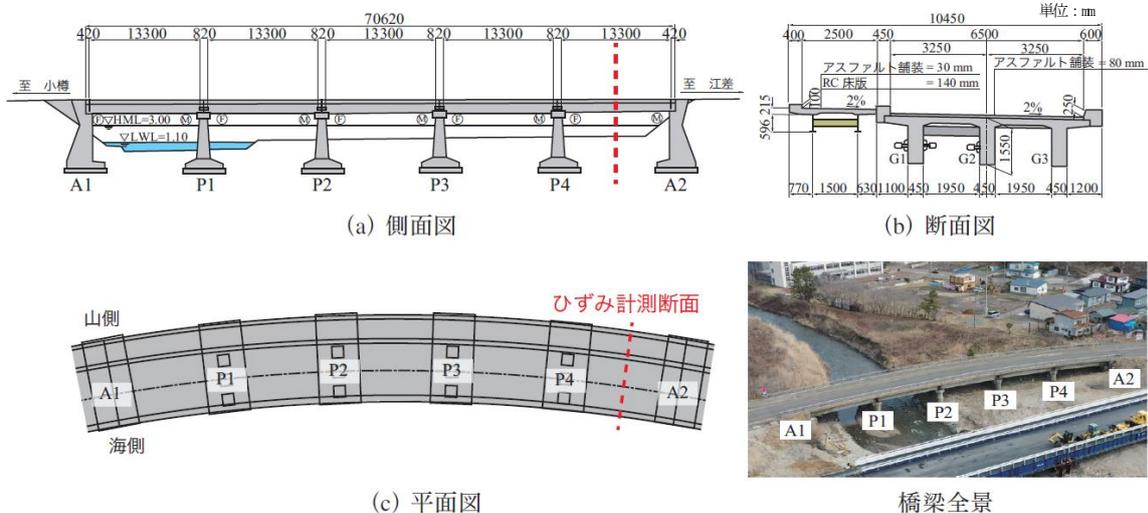
図-1 一般図および橋梁全景写真

229号に架設された5径間単純RCT桁橋（橋長70.6m、支間長13.3m、幅員10.45m）であり、いずれの径間も同様な構造形式の橋梁となっている。本橋梁は、車道部と歩道部（山側）が分離した構造で、車道部はG1(山側)～G3(海側)の3主桁で構成されている。下部構造形式はA1、A2が控え壁式橋台、P1～P4が壁式橋脚である。なお、対象橋梁は1959年に竣工し、経年劣化に伴い三度の補修・補強工事を行っている。1971年には主桁下面に鋼板接着工事を、2007年には橋梁耐震補強3カ年プログラムによる工事を、2008年には断面修復工事を実施している。

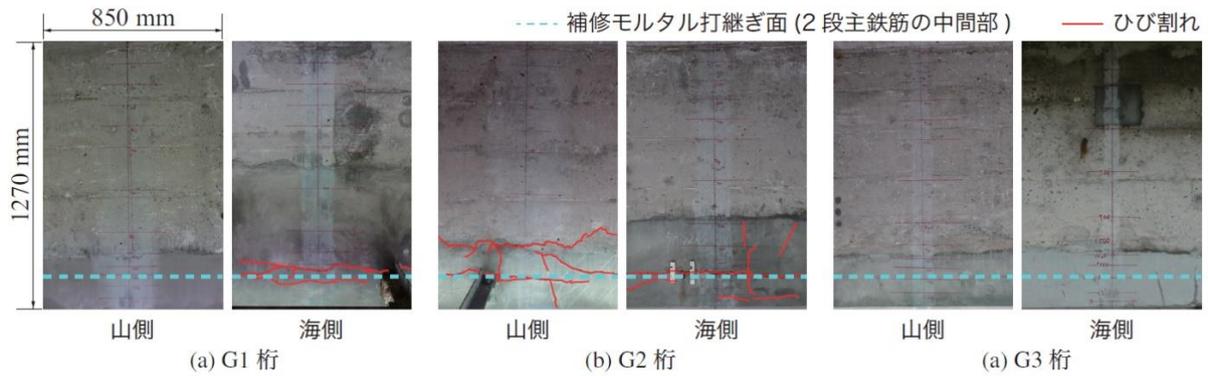
図-3 ひずみ計測位置における各桁の損傷状況

図-3には、ひずみ計測断面（P4-A2間スパン中央断面）における各主桁側面とその損傷状況を示している。本研究では、65年経過後における各主桁側面のひずみ分布性状の検討を目的に、計測機器設置の環境や各主桁の損傷程度等も考慮し、P4-A2間スパン中央断面においてひ

図より、G1桁海側およびG2桁両側に関しては梁下縁部に赤線で示す水平ひび割れが発生していることが確認できるものの、G3桁に関してはひび割れの発生は確認できない。また、前述の通り、本橋梁は厳しい塩害および凍害に起因する劣化損傷が進行しており、これまでに補修・補強工事が行われている。図中、水色点線は主桁内部における2段で配筋された主鉄筋中間部の補修モルタルの打継ぎ目（図-2）を示している。なお、本実測は2024年6月19日に実施した。

ここで、各桁における両側面のひずみを比較すると、G2 桁の場合には海側のひずみが山側のひずみより大きくなる傾向が確認できる。また、G3 桁に関しては両側面でほぼ同様なひずみ性状を示していることも見て取れる。これは、図-3 に示すように、G2 桁ではひび割れ損傷が大きい一方で、G3 桁はひび割れが発生していないことから概ね健全な状況にあることが要因と推察される。これらの詳細は次節にて考察をする。

(c)図に示す G3 桁に着目すると、走行位置によらず両側面において上縁から下縁まで概ね線形なひずみ分布を示していることが確認できる。これは、図-3に示す通り、G3 桁に関してはひび割れが生じていないことから、他の 2 主桁と比べて比較的健全な状態にあることが示唆される。

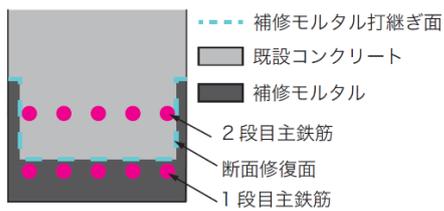
図-2 主桁断面修復工事のイメージ図

図-2には、2008年に実施された主桁の断面修復工事のイメージ図を示している。断面修復工事は、鋼板接着部の凍害によるコンクリートの脆弱化が確認されたことによって実施され、図に示すようにコンクリートの脆弱部であった1段目主鉄筋背面までの下部、側面腐食箇所をU字にはつり、鉄筋防錆処理した後、ポリマーセメントモルタルによる吹付け工によって全主桁において修復工事が実施されている。しかしながら、塩害および凍害による厳しい劣化環境下のため、損傷が大きく、架替えが確定し、令和6年度より撤去工事を行っている。

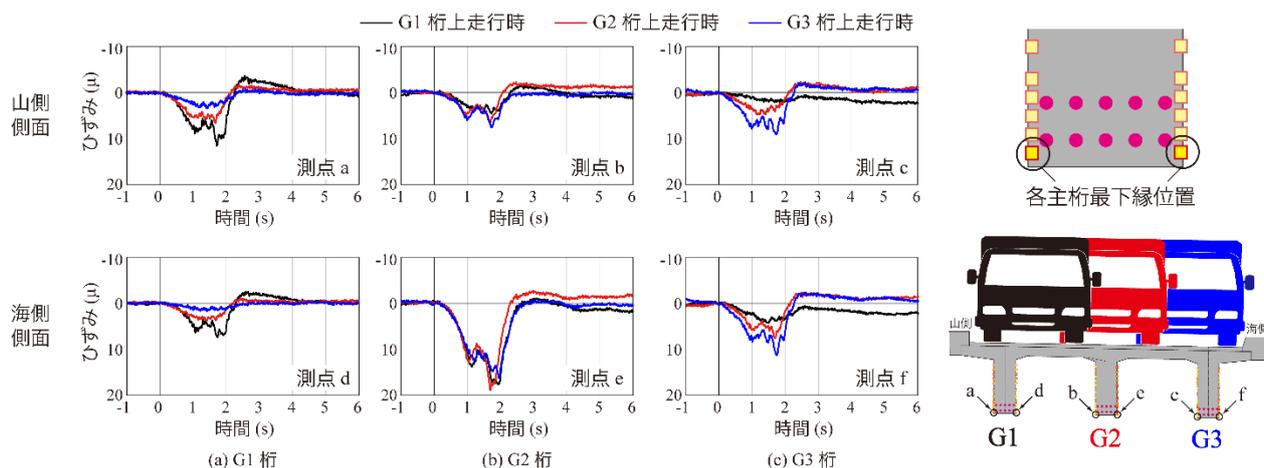
図-7 走行位置を変化させた場合における各主桁両側面最下縁部の時刻歴応答ひずみ波形 (V=30km/h 走行時)

(a) 図より、G1 桁に着目すると、最大ひずみの大きさは両側面ともに走行位置によって異なることが分かる。ここで、山側側面の最大ひずみ値を見ると、G1、G2、G3 桁上を走行した場合において、それぞれ約 12、7、3 $\mu$  であり、G1 桁上を走行した場合に最も大きく示されている。これより、横断面方向における車両走行位置と着目している主桁の距離の増加に対応して、そのひずみも減少する傾向を示していることが確認できる。この傾向は G3 桁の場合も同様であり、車両が G3 桁上を走行する場合においてひずみが最も大きく励起されていることが見て取れる。

一方で、(b) 図より、G2 桁に着目すると、他の 2 主桁と比較して、走行位置によるひずみ値の差異が小さい傾向がうかがえる。これは、写真-1 に示すように、本橋梁は幅員が狭く片側 1 車線の構造となっていることから、G1、G3 桁走行とした場合においても G2 桁に比較的大きい荷重が分配されたことによるものと推察される。

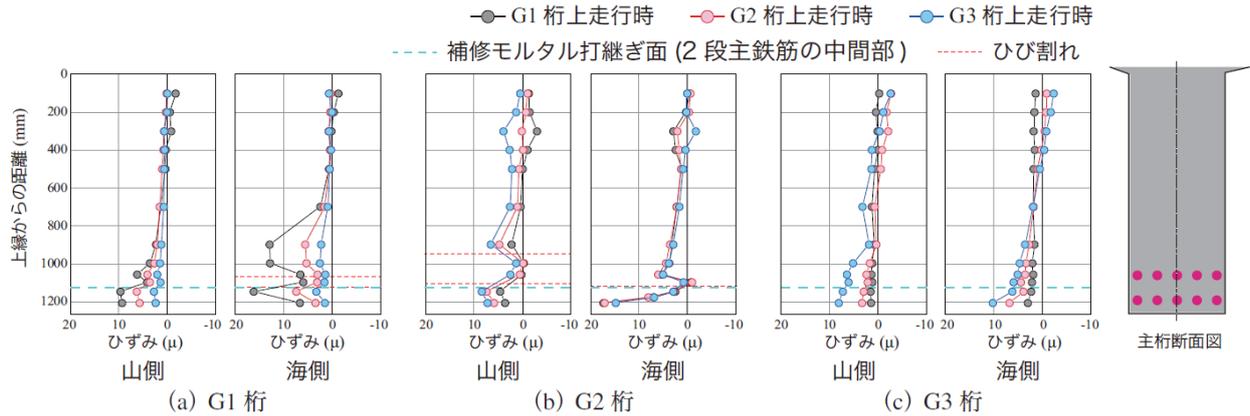
図-8 走行位置を変化させた場合に関する最下縁ひずみ最大到達時におけるひずみ分布性状 (V=30km/h 走行時)

(a) 図に示す G1 桁に着目すると、上縁から 400 mm 程度の範囲内においては概ねゼロひずみを示しているものの、黒線で示す G1 桁上走行時の場合には圧縮ひずみが若干励起していることが確認できる。また、それより下方に着目すると、下縁に向かうにつれて引張ひずみが励起しているものの、両側面ともに上縁から 1100 mm 近傍でひずみが 1 度減少し、その後再度増化する分布性状を示している。さらに、最下縁部では再度引張ひずみが小さくなる傾向もうかがえる。また、海側側面に生じるひずみが山側よりも大きく示されていることも分かる。これは、図中赤点線のひび割れ位置からも明らかのように、海側にひび割れが数本発生しているとともに、補修モルタル打継ぎ面において G1 桁下縁部に不連続面が形成されている可能性を示唆している。すなわち、断面補修を施したものの、当時の施工状況等を鑑みると、必ずしも既設コンクリート面と補修モルタルとの一体化が図られていないことを暗示している。

(b) 図に示す G2 桁に着目すると、G1 桁と同様に上縁に近い領域においては上縁で圧縮ひずみ、下方に近づくにつれて引張ひずみが励起する傾向が確認できる。下方の領域に着目すると、山側側面では、950 mm 程度で発生しているひび割れより下方でひずみが急激に小さく示されており、かつもう 1 本のひび割れ発生周辺箇所においてもひずみ分布の乱れが確認できる。また、海側側面を見ると、最下縁において 3 主桁の中で最も大きい最大 18 $\mu$  程度のひずみが発生している。これは、前述の通り、3 主桁中 G2 桁の損傷が最も大きいことによるものと推察される。特に、1100 mm 位置近傍においては両側面において同様なひび割れが発生しており、ひび割れが貫通

していることが推察される。これによって、ひずみ分布からは重ね梁に近いひずみ分布性状を示していることも見て取れる。

- 2) G1、G2 桁に関しては、補修モルタル打継ぎ面やひび割れ発生箇所においてひずみ分布の乱れが生じており、桁内部に不連続面が形成されている可能性が示唆される。一方で、他の 2 主桁と比較して健全な状態であった G3 桁に関しては、概ね線形なひずみ分布性状が確認された。
- 3) これより、断面補修の方法によっては、必ずしも既設コンクリート面と補修モルタルの一体化が図られず、不連続面が形成される可能性のあることが確認された。また、断面補修の実施には、永続的かつ確実に一体化が図られる工法選定や施工方法の検討が必要である。
