# 宇遠別川地区完了に向けた事業総括報告

網走開発建設部 網走農業事務所 第2工事課 ○岡 勇太  
平山 宏次郎  
上原 洋介

本稿は、令和6年度に完了予定である宇遠別川地区の施設改修に関する事業実施経過について報告するものである。

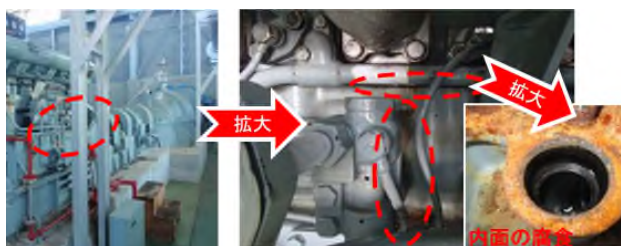
事業の基礎となる機能診断は、平成24年より「農業水利施設の機能保全の手引き（開水路、ポンプ場、頭首工、電気設備、水管理設備）」<sup>1)</sup>に基づき調査を行った。調査の結果、排水機場は機械施設の動作不良や腐食・発錆等、排水路は凍害や塩害によるコンクリートのひび割れ・欠損、護岸の崩落等による性能低下が生じていることが明らかとなった（表-1、写真-1、写真-2）。

| 施設名 | 施設区分・構造 | 劣化状況 | 健全度 |
|---|---|---|---|
| 美咲排水機場 | 機械施設 | ポンプ設備 | 動作不良・発錆等 S-3~4 |

写真-1 美咲排水機場 ポンプ設備（主原動機）の腐食状況

本排水機場の整備にあたっては、機能診断調査により健全度S-3 評価以下（要対策）の設備機器を対象とした。また、施設管理者（斜里町）から日常利用・操作の不具合、変状箇所、事故履歴、補修・更新履歴等の問診調査を実施し、劣化対策及び長寿命化を講じる整備内容とした。本排水機場の整備内容を表-2、整備後の状況を写真-3、写真-4に示す。

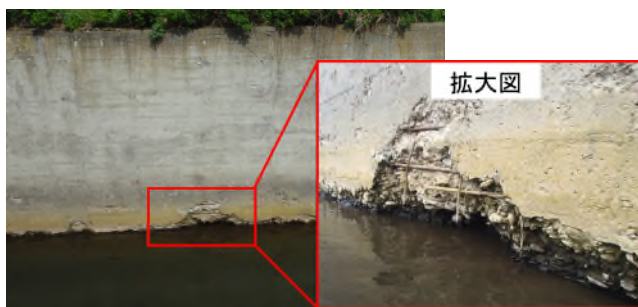
| 施設名 | 施設区分・構造 | 劣化状況 | 健全度 |
|---|---|---|---|
| トール沼切替排水路 | 現場打ち鉄筋コンクリート | 断面欠損等 | S-2 |

写真-2 トール沼切替排水路 コンクリート水路の欠損状況

本排水路はオホーツク海に接続する排水路であり、凍害や塩害による護岸のコンクリートのひび割れ・欠損が進行し倒壊の危険性があるため、全区間の更新整備を行った。

河口改修を伴う下流区間は、現場打ちコンクリート水路の更新を行った。施工にあたっては、波浪や高潮による仮設道路盛土及び仮設資材等の海域への流失防止対策として、二重鋼矢板による海岸仮締切工を設けた。整備前後の状況を写真-5、写真-6に示す。

上流区間は、網走国定公園内といった地形・用地条件から工事用道路と仮排水路の設置が困難であり、また施工中における既設水路の倒壊も懸念された。このため、既設水路の外側に鋼矢板にて土留めを行ったうえで、既設水路を取り壊す工法を採用した。

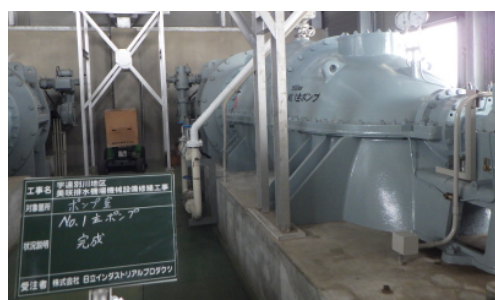
写真-3 美咲排水機場 主ポンプ設備（整備後）

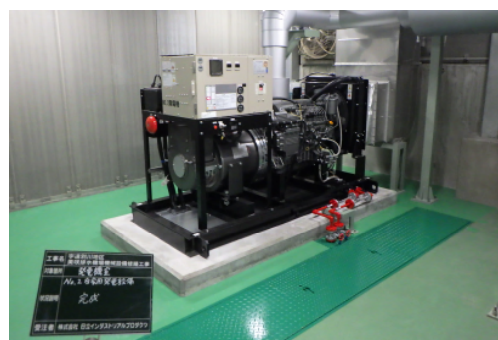
写真-4 美咲排水機場 自家発電器（整備後）

| 細別 | 規格・形状 | 単位 | 数量 | 整備内容 | 整備年 |
|---|---|---|---|---|---|
| 自家発電機 | 100KVA（3φ200V 50Hz） | 台 | 1 | 製作・据付 | R5 |

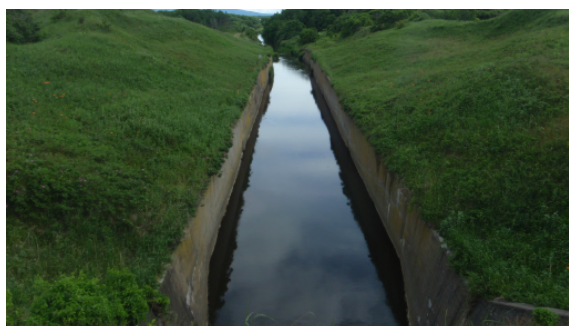
写真-5 トーツール沼切替排水路（整備前）

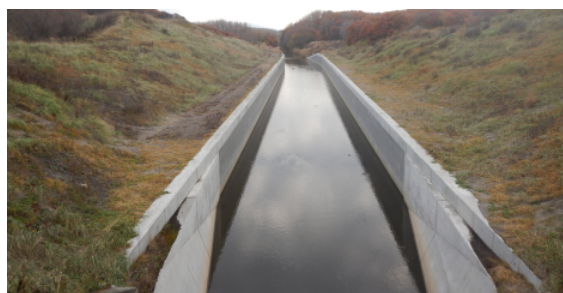
写真-6 トーツール沼切替排水路（整備後）

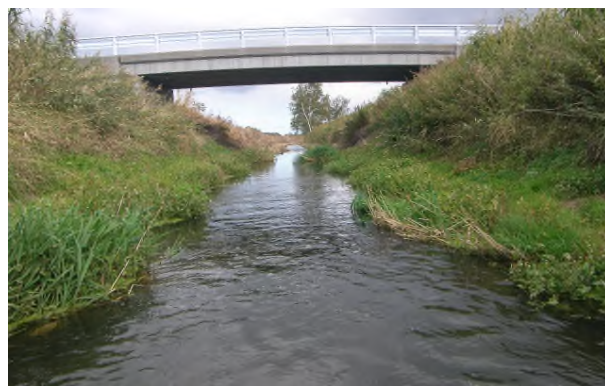
本排水路は、連節ブロック護岸の排水路であるが、河床の洗掘が進行している状況であった。現状で排水路の流下能力は満足しているが、更なる河床洗掘の進行により法面や護岸の崩落が進行する恐れがあるため、今後の洗掘防止対策を兼ねた復旧対策を実施した。

また、一部の区間では護岸ブロックの損傷や法面崩壊も発生しており、護岸損傷部ではブロックの更新により護岸の復旧も併せ行った。また、法面崩壊区間は多段積みカゴマットを敷設し、今後の崩壊防止対策を兼ねた復旧を行った。整備前後の状況を写真-7、写真-8に示す。

写真-7 宇遠別川切替排水路（整備前）

復旧対策は、①河床洗掘の進行を抑えることを最優先とする、②水替え不要で経済性及び施工性に優れる、③法覆工の法先を受け止め支えることが可能、④不定形の洗掘部の根固め工として対応が可能、の4つの観点から検討し、洗掘の程度に応じて「捨石工」と「袋型根固め工」を使い分けて整備を行った。本排水路の整備内容を表-4に示す。

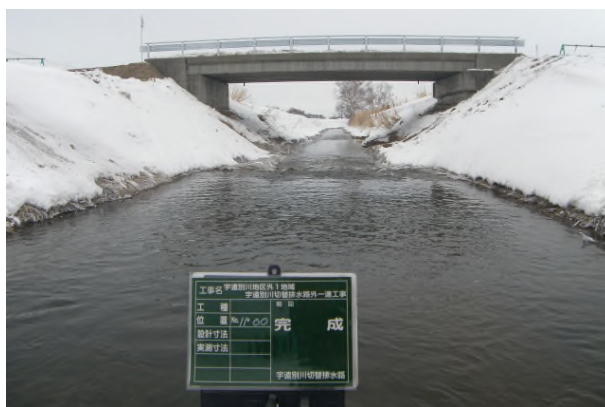
写真-8 宇遠別川切替排水路（整備後）

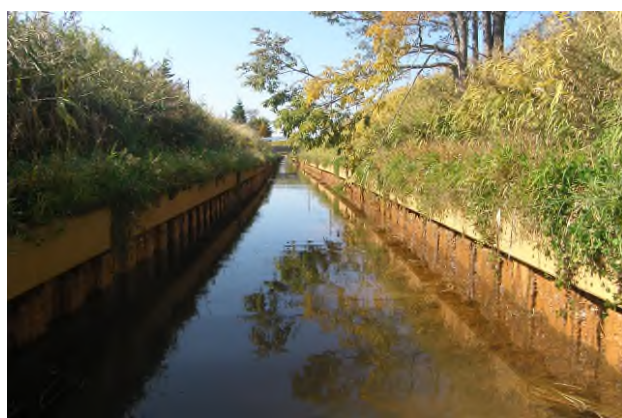
対象の3排水路では、腐食が進行し軽量鋼矢板に開孔が生じている状況であった。劣化の主要因は、乾湿の繰り返し作用を受ける腐食性環境であると推定された。

写真-9 南3号排水路（整備前）

このため鋼矢板の腐食対策を実施するものとし、経済性、施工性、維持管理、環境配慮の観点から総合的に評価し、「パネル系被覆工法（残存型枠工法）」による整備を採用した。各排水路の整備内容を表-5に示す。

なお、採用したパネル系被覆工法は、既設鋼矢板を有効活用する工法であるため、鋼矢板の腐食が進行し強度が低下している箇所は、腐食状況に応じた鋼板を溶接し、断面修復を行ったうえで施工を行った。南3号排水路の整備前後の状況を写真-9、写真-10に示す。

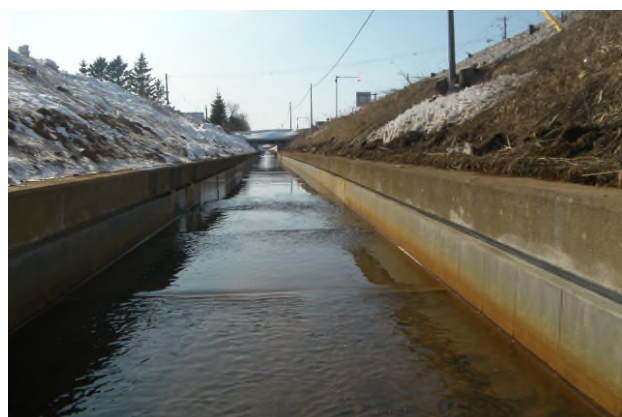
写真-10 南3号排水路（整備後）

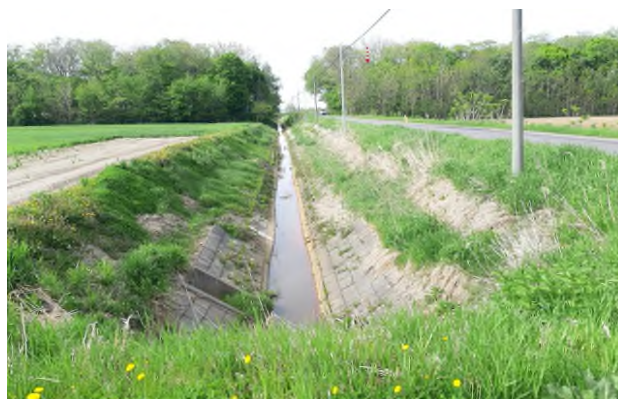
対象の7排水路では、一部区間で連節ブロックの割れや欠損が生じている状況であった。現状で排水路の流下能力は満足しているが、変状箇所から波及的に変状が広がる恐れがあるため、護岸工の復旧対策を実施した。各排水路の整備内容を表-6に示す。

写真-11 西1線排水路（整備前）

復旧対策は、既設水路と同様の連節ブロックの敷設を基本とし、撤去したブロックのうち破損が見られないものはコスト削減の観点から再設置を行った。西1線排水路の整備前後の状況を写真-11、写真-12に示す。

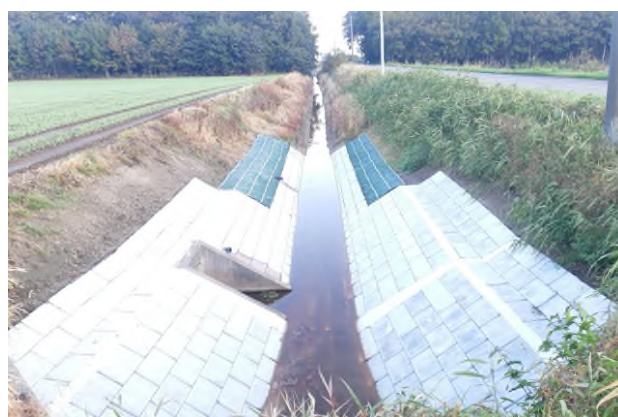
写真-12 西1線排水路（整備後）

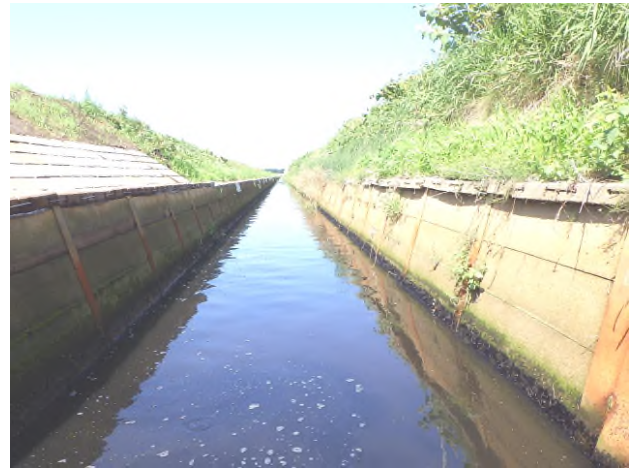
写真-14 南1号排水路（整備後）

対策にあたり、破損・割れが生じ内部鉄筋が露出している柵板は、必要な強度が期待出来ないことから、新規購入した柵板に入れ替えるものとした。一方で傾倒のみが生じている箇所では、裏込砂利を復旧したうえで、コンクリート柵板の再設置を実施した。南1号排水路の整備前後の状況を写真-13、写真-14に示す。

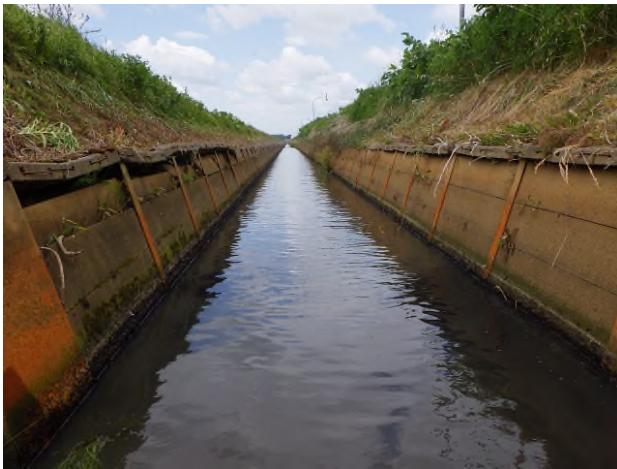
対象の5排水路では、柵渠親柱に大きな変状は見られないものの、一部区間において柵板の変状（傾倒や破損・割れ）が生じている状況であった。

写真-13 南1号排水路（整備前）
