# 国営施設応急対策事業「鳥沼宇文地区」 の施工状況に関する報告

旭川開発建設部 富良野地域農業開発事業所 ○河端 輝季  
三宅 優希  
高木 知貴

国営施設応急対策事業「鳥沼宇文地区」では、基幹的農業水利施設である北6号用水路において、管水路の沈下による漏水事故等の不測の事態が発生し、農業用水の安定供給に支障を来していることから、令和2年度より事業に着手し、改修工事を行っている。

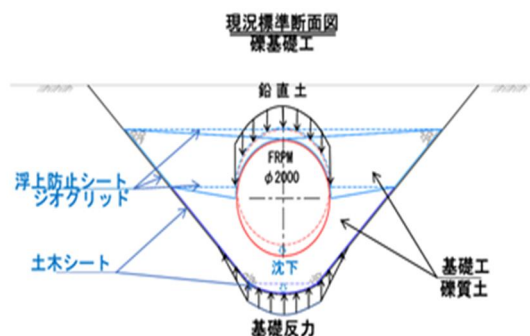
図-2 空知川右岸地区における施工断面図

前歴事業では、管径1200～2000mmのFRPM管が採用され、基礎工は、礫質土（ピリ砂利）としている。また、浅埋設工法を採用しており、浮上防止対策として浮上防止シート（ジオグリッド）を用いて施工を行っていた（図-2）。

沈下対策として、プレロード工法を採用しており、管布設後の不同沈下抑制のため、土木安定シートを敷設している。プレロード工法は、軟弱地盤対策の一つで、施工に先立ち構造物重量に相当する荷重あるいはそれ以上の荷重を、あらかじめ一定期間盛土などによって載荷して現地盤の許容支持力の増加を図るもので、事前に沈下させておくことで施工後の沈下量（残留沈下量）を低減させるものである。

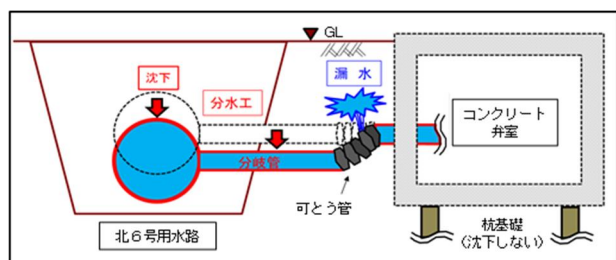
図-3 漏水事故発生イメージ

北6号用水路は、施設造成から12年経過した平成27年6月、分岐工制水弁室(杭基礎構造)と接続する伸縮可とう管において、許容偏心量200mmを超える沈下により管に亀裂が生じ、漏水事故が発生した(図-3)。

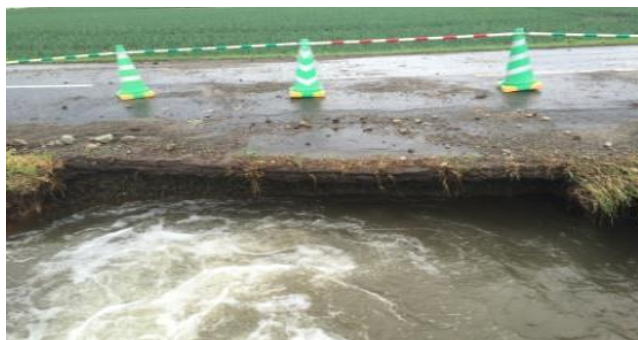
写真-1 漏水事故により市道の一部が流亡

この漏水事故により、地区内の受益農地1,464haで、5日間の用水供給の停止及び、一部農地(約1.0ha)の湛水発生に加え、漏水の影響で富良野市道の一部が流亡し、2日間の通行止めとなる二次災害も発生した(写真-1)。

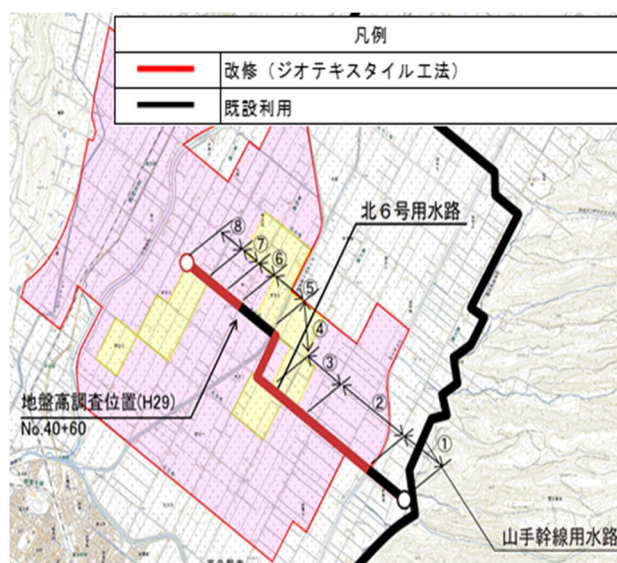
図-4 北6号用水路健全度マップ

「農業水利施設の機能保全の手引き 「パイプライン」(平成28年)」<sup>1)</sup>に基づく調査の結果、全体5.1kmのうち69%となる3.5kmの区間について、施設の健全度評価がS-

2となり、早急な対策が必要であると診断された(表-1、図-4)。

また、上記調査のほか、伸縮可とう管の沈下状況についても調査を行った結果、S-2区間内の伸縮可とう管の沈下量(偏心量)は、許容偏心量(200mm)を超過しており、可とう管の亀裂・破裂による漏水事故の発生リスクが高い状況であった。その一方、S-3及びS-4区間に設置された伸縮可とう管については、ほとんどの箇所で大きな沈下が発生していないことを確認し、性能低下は見られない状況であった。

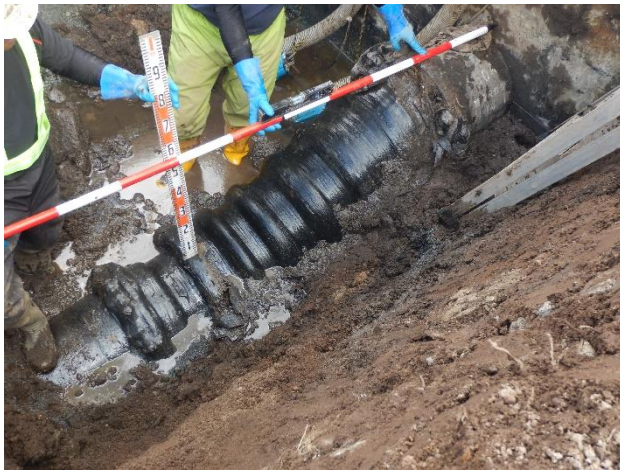
これらの経緯を踏まえ、令和6年度施工区間における同構造となる伸縮可とう管について沈下量を計測したところ、管自体に亀裂はなかったが、許容偏心量を大きく超える偏心量500mmであったことから改修することとした(写真-2)。

写真-2 500mmの沈下を生じた可とう管

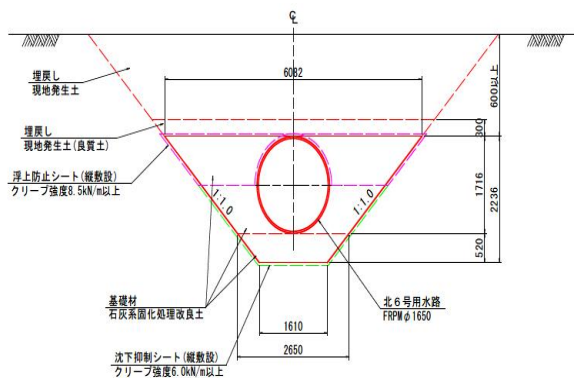
図-5 本事業における施工断面図

本地区の泥炭の性状は、地点毎に異なる状況であり、用水路毎においても、地表面沈下量、管沈下量に差が生じている。北6号用水路の沈下発生の要因として、地下水位の低下による管路荷重の増加、泥炭性軟弱地盤の支持力不足などがあげられる。

対策工法としては、地盤支持力の補強として、ジオグリットを用いた「ジオテキスタイル工法」を選定している。また、上載荷重の軽減を図るため石灰系固化処理改良土を用いて施工を行う計画とし、本地区の土壌が腐食性のある酸性土壌であるため、耐腐食性と管重量の軽量化を勘案し、管種をFRPM管としている。

パイプラインの埋戻しに石灰系固化処理改良土を用いることにより、基礎材と管を一体化させ、基礎工の変形抑制及び不同沈下抑制を図ることとした(図-5)。
