# 一般国道336号広尾町市街地における地域特性を踏まえた交通安全対策の実施について —地域連携・協働による交通課題の対策事例—

帯広開発建設部 広尾道路事務所 工務課 ○藤岡 祐基  
荒木 恒也  
道路設計管理官付 宮西 功喜

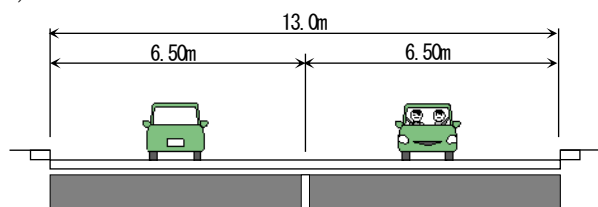
図-2 現況の道路幅員構成

や漁業関係者が日常的に往来する交通利用が多い路線となっている。加えて当該区間は、路肩が広い片側一車線の道路幅員となっていたことから、路肩側からの無理な追越しや並走による接触事故、駐停車車両による交通阻害等が発生しやすい状況であった。そのような状況を踏まえ事故の危険性が高いものとして、平成28年度に事故危険区間（地域の声）に選定されている。（図-1、図-2）

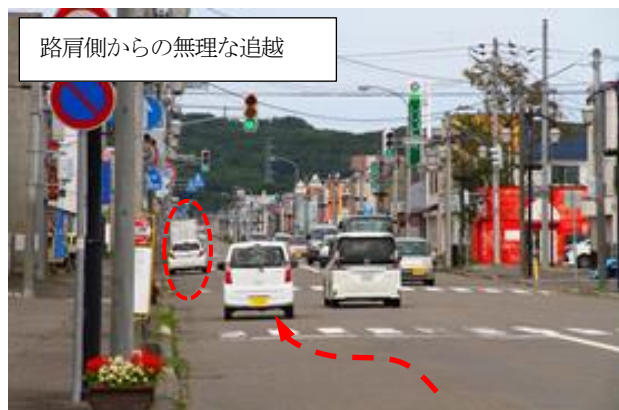
写真-1 現地状況（危険行動：無理な追越）

※路肩側より追越するが、前方の路肩（図中赤破線囲い）に駐車車両があり、追突事故の危険性がある

- ① 無理な追越や並走をする車両（写真-1、写真-2）
- ② 商業施設の路肩に駐車車両（写真-3）
- ③ 右折のため停車等する車両（写真-4）

現道の道路構造は、構造規格3種2級、設計速度60km/h、車両外側線がない片側6.5mでの運用となっていた。このため、まず構造規格の規定値となる車道3.25m、路肩2.00mとする外側線を設置し、通行区分を明確化する対策とした。交差点部には、適切な右折車線設置となるようにした<sup>1) 2) 3)</sup>。(図-3)
