# 泥炭性軟弱地盤における 堤防拡幅盛土の課題と対応策について — 柏木川築堤盛土における対応事例 —

札幌開発建設部 千歳川河川事務所 第1工務課 ○長尾 真穂  
三俣 晴由  
青木 康治

千歳川河川事務所管内では、『千歳川河川整備計画』に基づき既設堤防に腹付けする形で拡幅盛土が進められている。しかし、管内は泥炭性軟弱地盤地帯に位置しており、過去の変状事例を踏まえてすべり破壊や側方流動に配慮しながら盛土施工を進める必要がある。本稿は、柏木川左岸築堤の拡幅盛土工事で発生した不安定事象を受け実施した地質調査・解析の検討結果から今後の拡幅盛土における留意点を報告するものである。

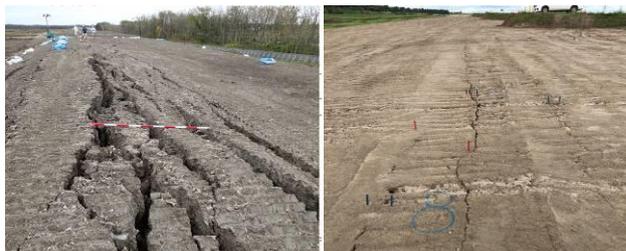
一方で、千歳川河川事務所管内の地質分布は図-2に示すように泥炭等の軟弱層が厚く堆積する泥炭性軟弱地盤地帯に該当しており、過年度の築堤工事では軟弱層に起因した側方流動やすべり破壊、あるいは沈下に伴うクラックなどの変状が発生している（写真-1・2）。これを踏まえて、盛土施工を安全かつ効率的に行うために工事期間中の動態観測によって盛土の安定性を逐次評価しながら盛土工事を進めているが、「泥炭地盤」上の盛土に対しては、その性状のバラつきなどから不確定要素が多いため、想定外の変状発生に対する対応策が課題となっている。本稿では不安定事象が発生した柏木川左岸築堤盛土工事での対応事例と今後の盛土における留意点について報告する。

写真-1 盛土の側方流動

写真-2 堤防天端クラック

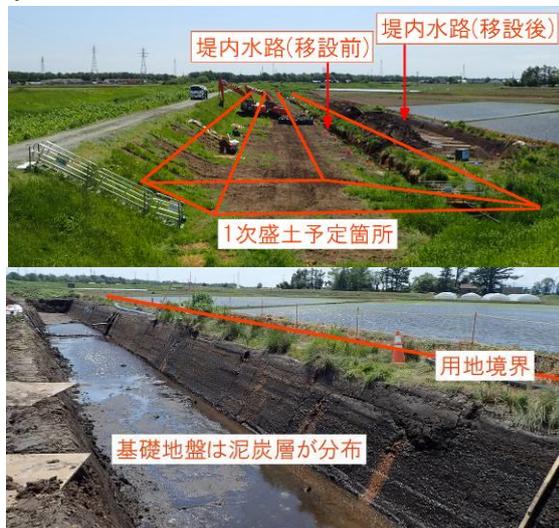
写真-3 堤内排水路掘削状況(上)全景、(下)水路掘削断面

図-7に示すように、4割断面による拡幅盛土によって既設堤内排水路が閉塞されることから、通水確保のために先行して堤内排水路の切り回しを行う必要があった。掘削状況を写真-3に示す。これによると、地表より泥炭層が認められ、既往の地質縦断面図からも盛土区間に泥炭が堆積していることが推定された(図-8)。これまで千歳川河川事務所管内の盛土工事で発生した変状は「泥炭地盤」に起因した事例が多かったことから、盛土区間における軟弱層の分布状況を把握する目的で、簡易地質調査(機械式コーン貫入試験・ピートサンプリング)を行ったほか、円弧すべり安定計算により盛土の可否を検討した。

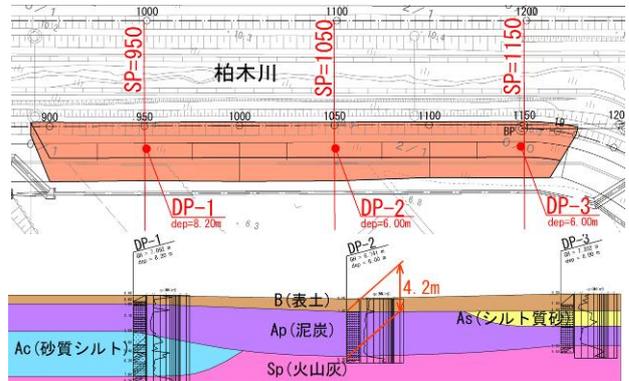
図-9 簡易地質調査による地質縦断面図(柏木川左岸)

簡易地質調査結果による地質縦断面図を図-9に示す。調査は盛土区間の下流(SP950)、中流(SP1050)、上流(SP1150)の3地点で行った。これによると、厚く泥炭の分布が確認され、最大で約4.2m程度の層厚を有していることが確認された。この結果より当該盛土工事における盛土可否を検討する目的で泥炭層が最も厚いSP1050を代表断面としてすべり安定計算を行った(図-10)。

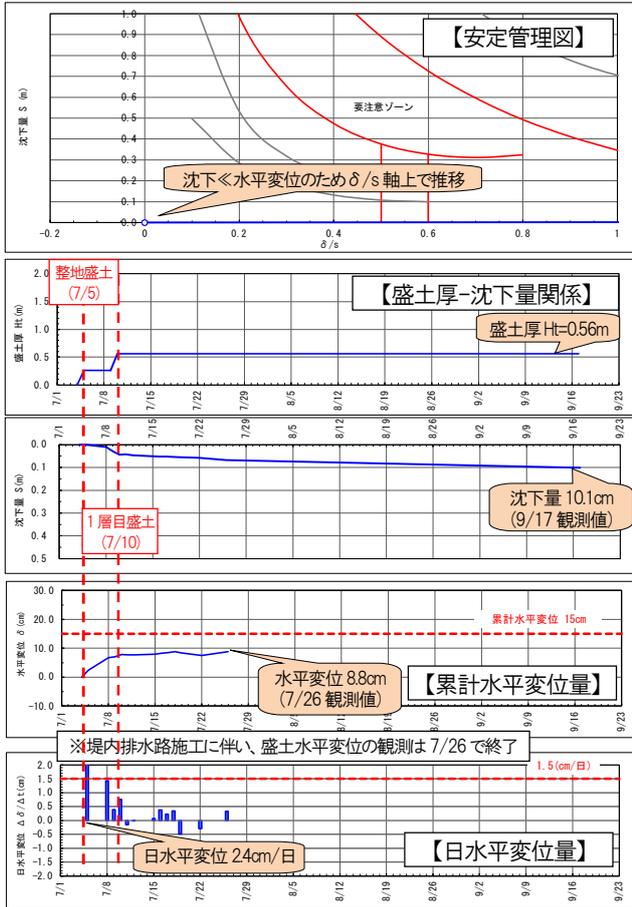
図-12 盛土動態観測結果(柏木川左岸 SP1050)

盛土施工時における動態観測結果を表-2、図-12に示す。盛土工事は7月4日より基盤整地のための盛土を開始したが、直後に日水平変位量 $\Delta \delta / \Delta t$ が基準値である2.0cmを超過したため、水平変位が取束傾向を示すまで監視を

行った。その後、7月9日の観測値にて日水平変位量が0.4cm/日と収束傾向が見られたことから、7月10日に1層目の盛土を行った。しかし、7月26日まで監視を行ったが、水平変位の収束傾向が見られず、累計水平変位量も基準値( $\Sigma \delta = 15$ cm)の半分程度( $\delta = 8.8$ cm)を示していたため、盛土を一時中断し、詳細地質調査および軟弱地盤解析によって以降の盛土継続可否を照査することとした。

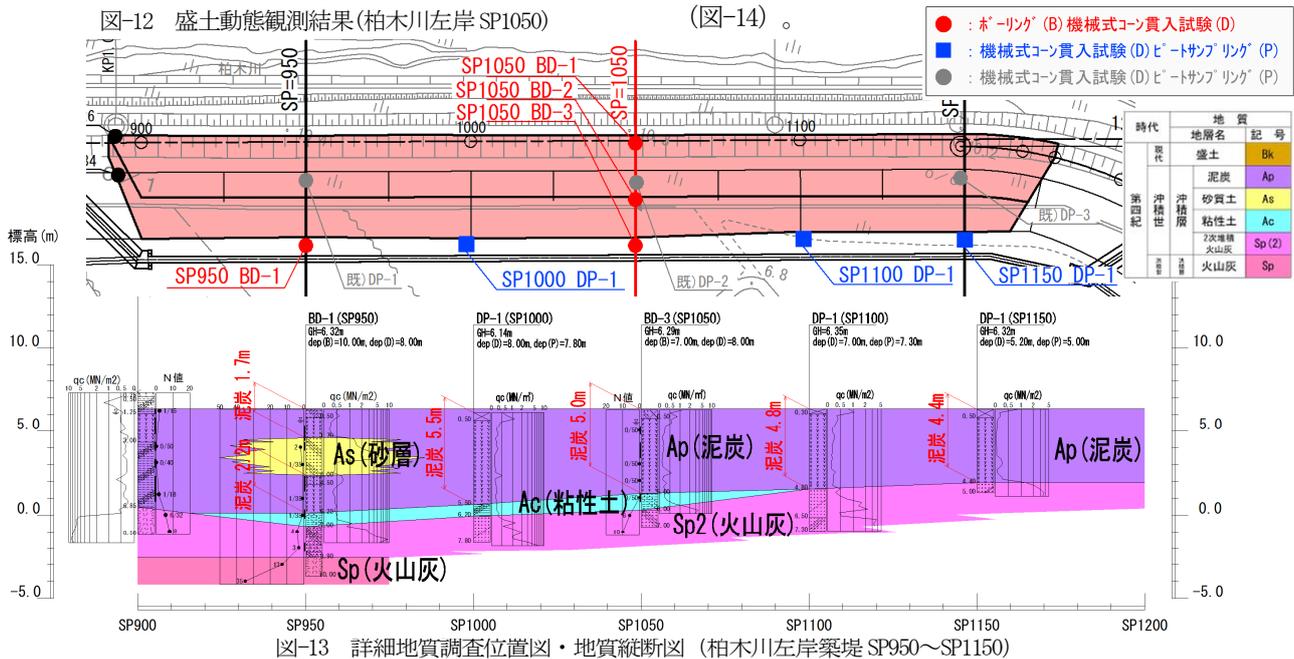
図-13 詳細地質調査位置図・地質縦断面図(柏木川左岸築堤 SP950~SP1150)

詳細地質調査結果による地質縦断面図を図-13に示す。調査は代表断面である中流部 (SP1050) にて、横断方向の分布状況を把握する目的で素地部、拡幅中間部、既設堤防天端部に対してボーリング及び機械式コーン貫入試験を行った。また、簡易地質調査結果を補完する目的で素地部縦断方向に対して50m間隔で機械式コーン貫入試験・ピートサンプリングを実施した。その結果、地表より泥炭が厚く堆積している状況が確認され、層厚はSP1000で5.5mと最も厚く、上流へ向かって層厚が徐々に薄くなる傾向が確認された。また、泥炭(Ap:素地部)のN値は0~1、qc値=0.1~0.4MN/m<sup>2</sup>程度と“非常に軟弱”な強度を呈しており、含水比はw<sub>n</sub>=200~900%程度(平均w<sub>nave</sub>=420%程度)、強熱減量はLi=50~70%を有している。この結果より当該盛土工事における盛土可否を検討する目的で軟弱層が厚いSP1050を代表断面として軟弱地盤解析を行った

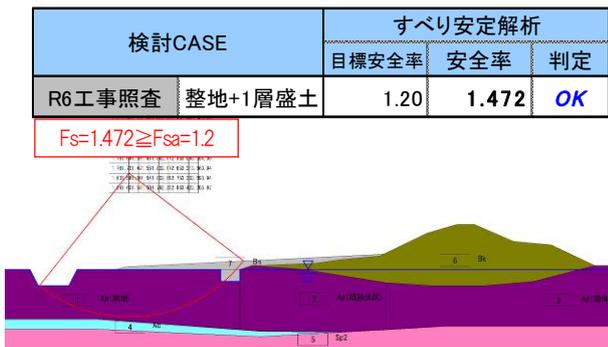
図-15 すべり安定計算結果(盛土厚 $H_t=0.56\text{m}$ )

前項で求めた圧密定数による圧密度をもとに、整地盛土+1層盛土段階の盛土厚（ $H_t=0.56\text{m}$ ）におけるすべり安定計算結果を表-4、図-15に示す。すべり安全率は $F_s=1.472$ と目標安全率（ $F_{sa} \geq 1.20$ ）を満足する結果が得られた。この結果から、圧密計算結果による泥炭層の圧密度は8%程度（表-3）と小さいが盛土厚も $H_t=0.56\text{m}$ と少ないことから目標安全率を満足し、すべり破壊は発生していないものと評価することができる。一方、側方流動に対する安全率（ $F_s \geq 1.5$ ）<sup>2)</sup>に対しては若干下回っている。

ることから、実現象として水平変位量が8cm程度（表-2）発生したものと評価できる。
