# 構造物補修に関わる自己治癒型補修モルタルの 試験施工について —持続可能なメンテナンスへの挑戦—

帯広開発建設部 池田河川事務所 計画課 ○内山 陽太  
狩野 隆司  
斉藤井出建設株式会社 工事部 守屋 紀良

地域の安全を持続的に確保するため、河川管理においても維持管理の高度化・効率化が求められている。当事務所が管理する施設では、樋門等構造物において、クラック等の変状が年々増加しており補修を随時行っているところであるが、経年劣化による変状の再発防止やライフサイクルコストの縮減が課題となっている。本報告では、バクテリアの活動による自己治癒型補修モルタルを用いた樋門補修を試験的に実地した事例を紹介する。

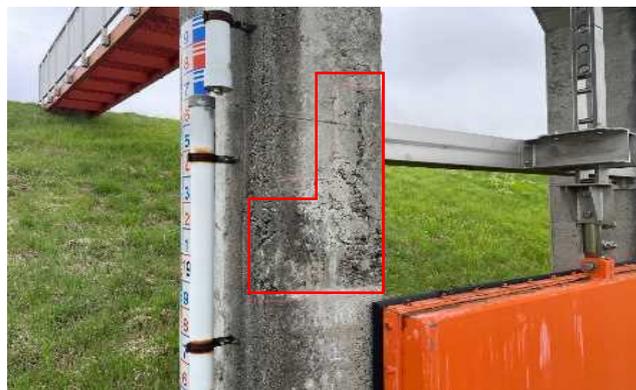
写真-1 コンクリートの劣化状況

当事務所管内は軟弱地盤であるほか、北海道特有の寒冷地であること、また河川構造物のほとんどは、川に面して設置されるため、常に湿潤状態となる環境も多く、悪条件が揃っており、写真-1のようにコンクリートが劣化しやすい状況にある。毎年の構造物点検では、樋門の函体内や翼壁などにクラック、漏水・遊離石灰の発生、

ジャンカ、断面欠損等の変状が確認されおり、要監視段階の樋門が数多い状況にある。

こうした経年劣化によるコンクリートの補修を施すものの、再度コンクリートが欠落するなど、複数回にわたって補修・補強する事例もあることから、変状の再発防止や持続可能なインフラメンテナンスが課題となっている。

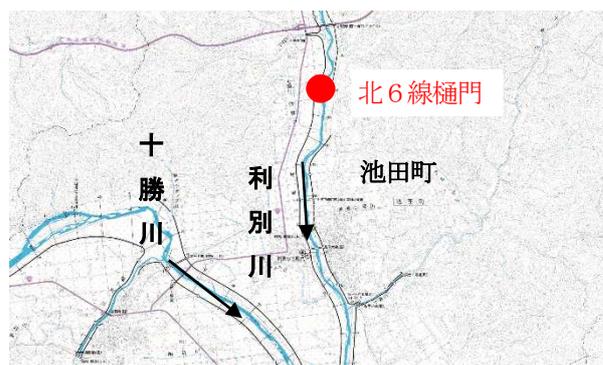
図-4 試験施工箇所(北6線樋門)

試験施工は、著しくひび割れが発生している利別川右岸 KP14.6 に位置する「北6線樋門」において、「コンクリートはつり」及び「左官工法」による補修を6月に実施した。(図-4、写真-2)

補修箇所は、門柱1箇所・翼壁2箇所に定め、試験施工前日までに『はつり(補修箇所コンクリートの除

去)』『プライマー(吸収防止剤)の塗布』を行い、施工当日には、バジリスクを開発したメーカーの担当者が立ち会いのもと施工を行った。

試験施工当日は、①補修材の配合(バジリスク混入断面補修材12.5kg+水2.1kg)②モルタル練混ぜ③左官作業を実施した。このとき、今後のモニタリング調査を考慮し、④強度試験用供試体(直径5cm・高10cm)も作成した。

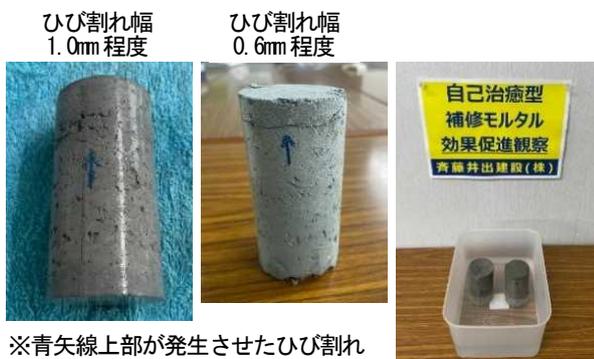
写真-4 効果促進観察

7月から9月まで供試体を電子顕微鏡で確認したが、変化は確認できなかった。そのため、メーカーの助言を受け、ひび割れ箇所ができるだけ酸素に接触するように供試体を水没させず、水中に供試体を一部浸す形とし、ひび割れ観察を継続した。(写真-4)

※青矢線上部が発生させたひび割れ

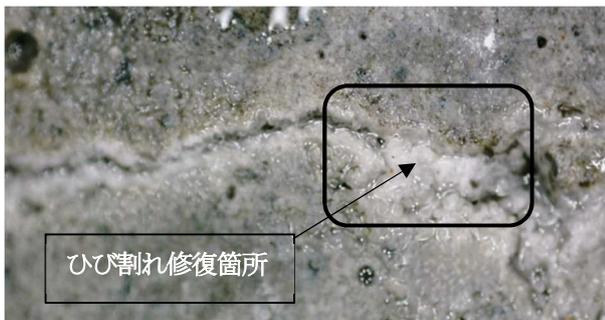
写真-5 修復反応がある供試体

11月8日、当事務所で受発注者とメーカーが供試体を電子顕微鏡で確認した結果、1体の供試体に修復反応が見られた。修復反応(白色箇所)が見られた供試体においては、ひび割れ幅は約0.6mm程度で、炭酸カルシウムが生成され塞がれている様子が確認できた。それに対して修復反応が見られなかった供試体は、ひび割れの幅が約

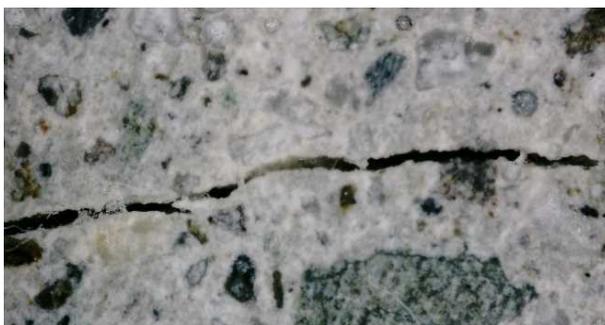
写真-6 修復反応がない供試体

1.0mmと大きかったため、修復するまで時間かかっていると推測する。(写真-5、写真-6)
