# 新桂沢ダム試験湛水報告

## —同軸嵩上げによる新桂沢ダムの完成—

札幌開発建設部 幾春別川ダム建設事業所○石井 優太朗  
札幌開発建設部 幾春別川ダム建設事業所 片桐 悠太  
札幌開発建設部 幾春別川ダム建設事業所 西村 義

新桂沢ダムは、平成13年8月より転流工を兼ねる取水放流設備工事に着工、平成29年7月より堤体コンクリートの打設を開始し、令和元年7月にコンクリート打設を完了した。その後、貯水池内の地すべり対策、付替道路工事、管理設備等の主要工事を完了させ、令和5年11月試験湛水を開始、令和6年3月に試験湛水が完了した。本論文では、試験湛水結果を報告するものである。

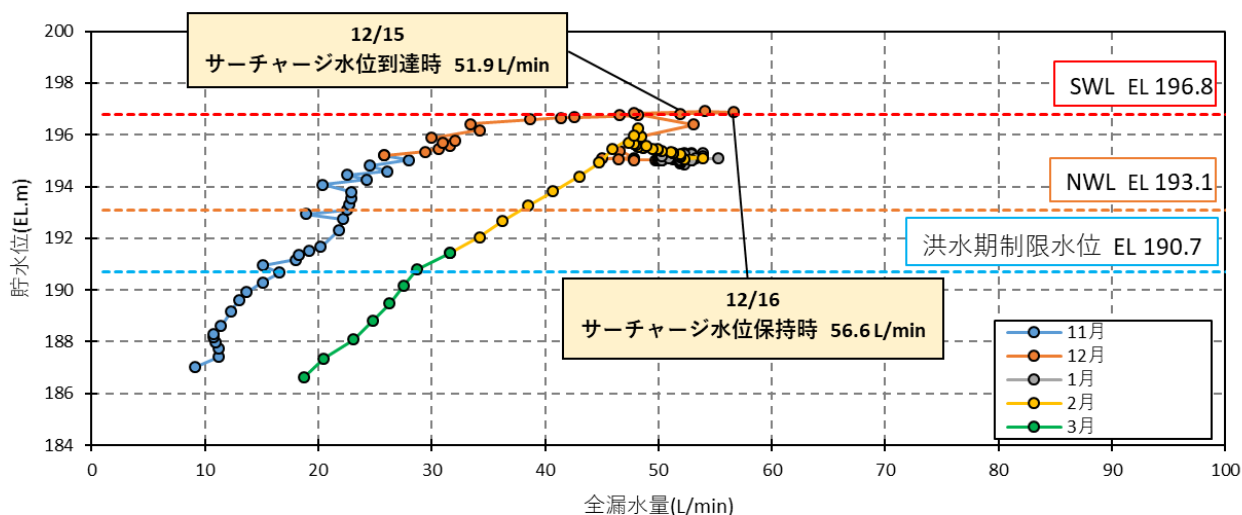
図-4 全漏水量—貯水位関係図

堰により計測した。図-4 に示すように、全漏水量は試験湛水開始後に貯水位の上昇に伴って増加し、サーチャージ水位保持期間中の 12 月 16 日に最大漏水量となる 56.6L/min に達した。その後は 12 月中旬から 1 月にかけて増加減少を繰り返す状況も確認されたが、外気温低下に伴うコンクリート収縮等の影響による継目からの漏水量の変化と想定され、貯水位の下降に伴い漏水量も減少したことから問題ないと判断した。また、基礎排水量についても、概ね貯水位と連動し安定しており、最大値が 1.56L/min で管理基準値 20L/min 以下であり問題ないと判断した(図-5)。

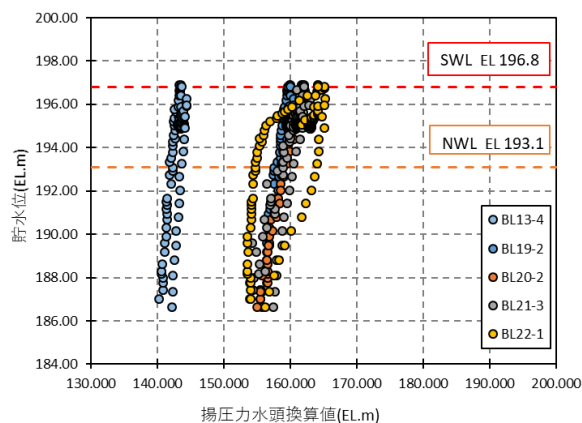
図-6 貯水位—揚圧力水頭図（主要地点）

揚圧力は、堤体基礎に作用する揚圧力を確認し、基礎岩盤内の浸透流の状態を監視するため 79 孔を用いて計測した。計測値は概ね貯水位と直線的に連動しており、急激な変化がなく問題ないと判断した。ただ、図-6 に示すように BL22-1 孔など局所的に揚圧力の変化が大きい孔が確認されたため、実測揚圧力を用いた安定計算を実施し、安定性を満足するか確認した。具体的には、試

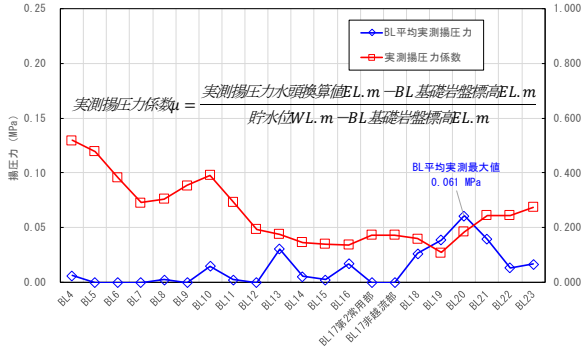
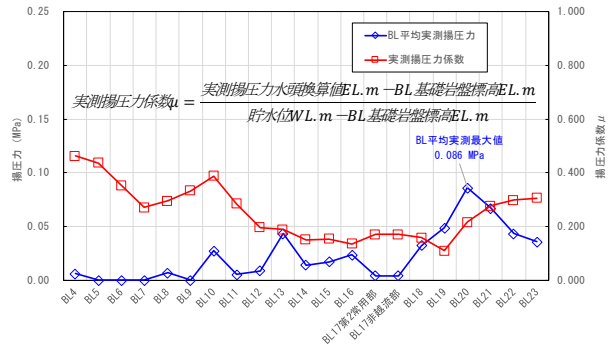
図-7 各貯水位時点の BL 平均揚圧力と揚圧力係数の実測値

験湛水時に計測された NWL193.1m、SWL196.8m 時の実測揚圧力(BL 平均)を基に堤体の安定性照査を実施した。各水位到達時の BL 平均実測揚圧力・実測揚圧力係数を図-7 に示す。なお、基礎岩盤のせん断強度は仕上げ掘削時の掘削面岩級区分の各ブロック加重平均値とし、腹付けコンクリートの単位体積重量は品質管理試験結果の平均値とした。図-8 に示すように、安定性照査結果が「河川管理施設等構造令」に示されている所要の安全性を満足することを確認したため、この結果を基に揚圧力について問題ないと判断した。

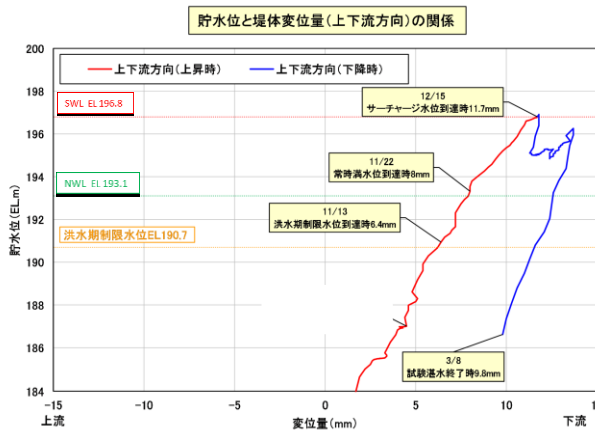
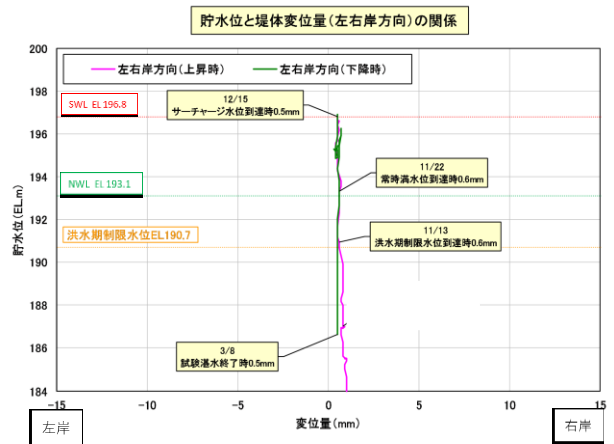
図-9 貯水位一堤体変位状況図

堤体変位量は、プラムラインを用いて計測を行った。堤体プラムラインの挙動は、貯水位変動の他、上下流コンクリート温度差の影響を受ける。これにより、図-9 に示すように貯水位変動のない期間において、堤体下流

側の温度が上流側に比べて低くなったことにより、堤体下流面が収縮することで下流方向の変位量が増加する動きが見られたものの、最大値は堤体下流側に 13.7mm、右岸側に 0.8mm であり、主に水位に追従した動きとなっており、問題ないと判断した。

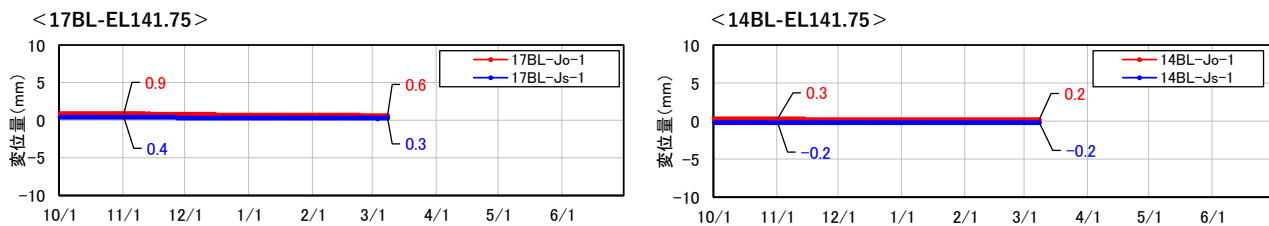
図-11 新旧堤体接合面変位計測結果

新旧堤体の一体化が阻害されていないかについて、継目変位計（開き・せん断の 2 方向）を用いて新旧堤体接合面変位を計測した。図-10 に計測箇所を示しているが、堤体 3 断面の各 3 箇所に計器を設置し、計 9 箇所の測定を行った。図-11 に計測結果の一部を示しており、試験湛水では接合面が開く方向への変位は認められず、最大変位は閉じる方向に 0.3mm、縮む方向に 0.1mm であり、問題ないと判断した。

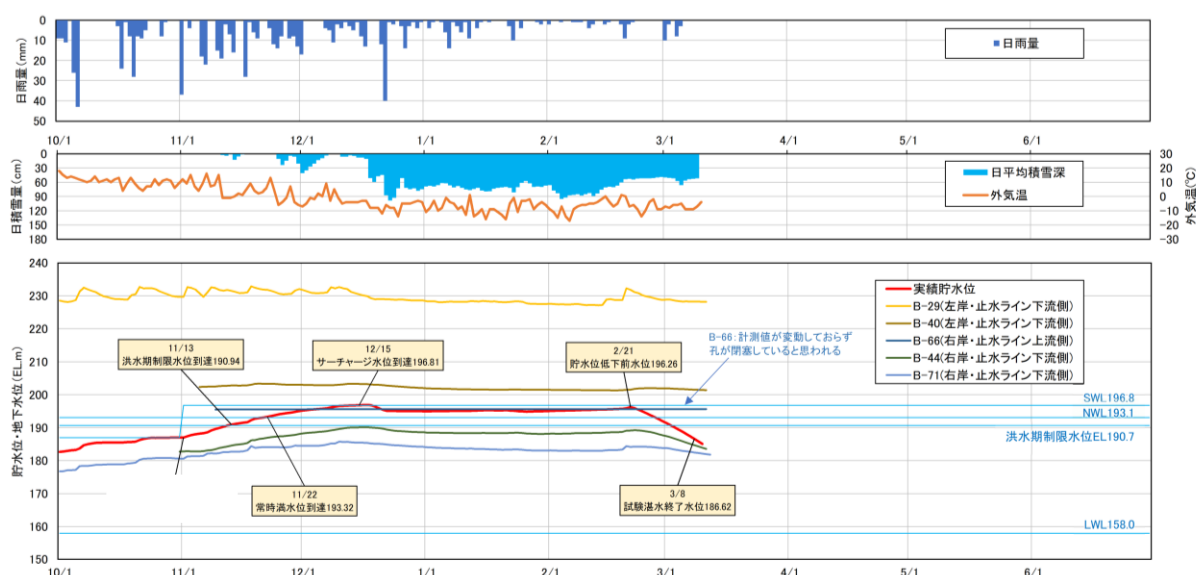
図-14 地下水位計測結果

新桂沢ダムでは、図-12に示すようにカーテングラウチングについて一部既設のものを活用しつつ、左右岸の高透水部については改良することとした。そのため、図-13の平面図上に示す止水ラインの上下流にて地下水位を計測し、改良したカーテングラウチングが適切に機能しているかを確認した。図-14に観測結果を示しているが、左岸側については試験湛水開始前と同様に地下水位が上下流ともに保持されていることからカーテングラウチングの改良効果が確保されていること、右岸側については止水ラインを挟んで上下流で水頭差が形成され、貯水位標高付近まで地下水位が上昇する傾向が認められないことから、カーテングラウチングの遮水効果が確保されていることが確認され、問題ないと判断した。
