千代田実験水路における粘着性を有する 堤体材料を用いた正面越流破堤実験

寒地土木研究所 寒地河川チーム ○島田 友典
寒地土木研究所 寒地河川チーム 神原 柚乃
北海道開発局 帯広開発建設部 亀井 尚

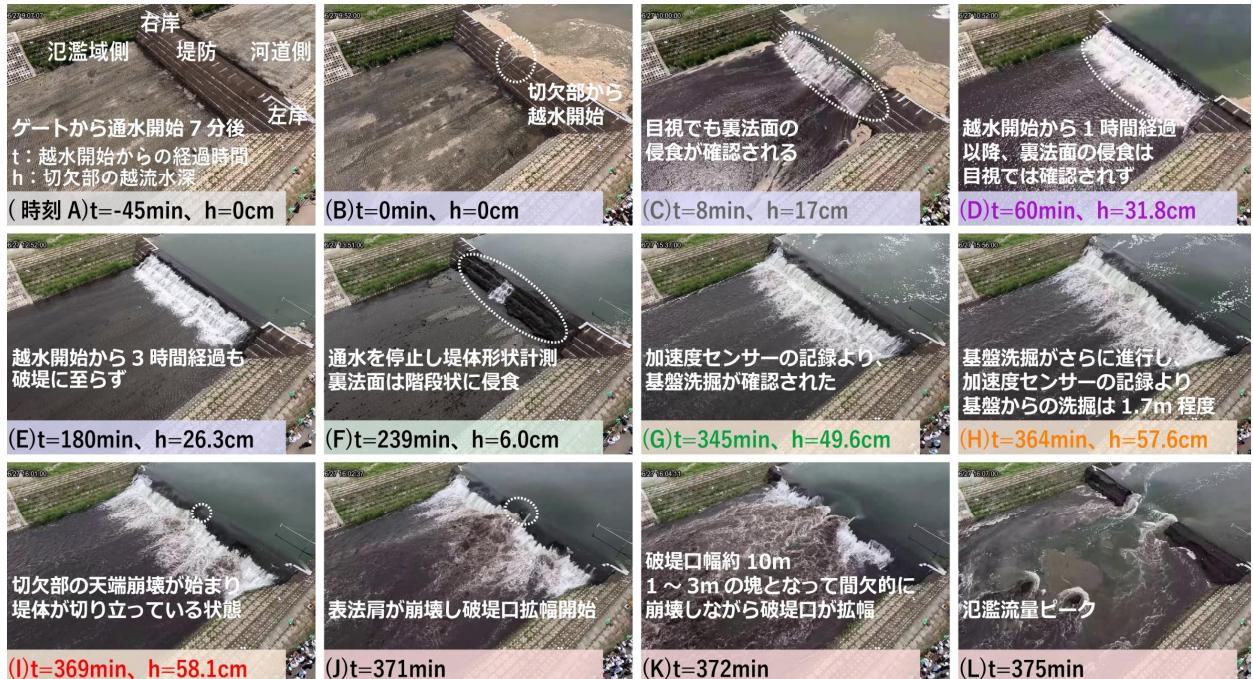
図-5 破堤進行状況

図-5および図-6より越水開始8分後の時刻Cでは裏法面の侵食が確認出来、時刻Dではさらに侵食が進行していることが確認出来るが、これ以降は目視でも加速度センサーの結果からも顕著な堤体侵食は確認できなかった。

流水深 58.1cm) では天端の崩壊が始まった。そして 2 分後の時刻 J で図-5 に示すように表法肩周辺の崩壊が確認された。その結果、堤防高が 2.5m を下回ることで堤防としての機能を失い、河道からの流れが表法肩周辺の崩壊箇所に一気に集中し、破堤口拡幅へと移行した。

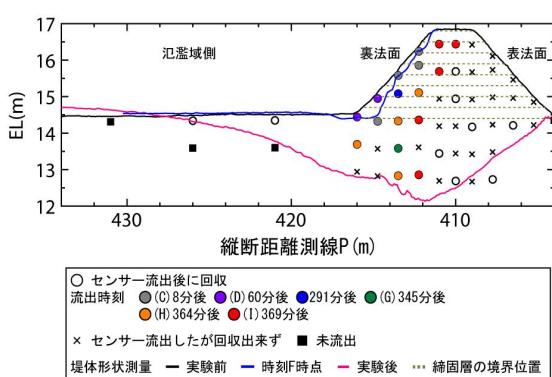
図-6 加速度センサーの記録を用いた破堤進行過程の推定および通水前中後の堤体縦断形状

そこで180分後の時刻Eで通水を止め、越流水が大幅に減少した時刻Fで堤体形状の測量を行った。その結果を図-6に示す。これより裏法面が3段程度の階段状に侵食されていることが確認出来る。併せて堤防施工時に1層30cmで締め固めた締固層の境界位置を示す。これより締固層の境界と階段状の侵食が一致している箇所もあることから、堤体の施工が裏法面の侵食に影響をあたえる1つの要因と考えられる。

上記の測量後、再通水し破堤するまで流量を段階的に増加させた。図-6に示すように時刻G（越流水深49.6cm）で基盤洗掘が確認された。9分後の時刻H（越流水深57.6cm）ではさらに進行し、洗掘は1.7m程度と推定でき、堤体が切り立っていたと考えられる。5分後の時刻I（越

ここまででの結果から、基盤の洗掘以降、破堤現象が急速に進行していることが確認された。これにより、もし

また図-6に実験後の縦断形状を示すが、落掘は裏法肩あたりで深さ最大 2.3m 程度であり、これが形成されたタイミングは加速度センサーの結果より、破堤口の拡幅開始以前であることが推察される。これは実災害において破堤に至らなかった場合でも、堤防高程度の基盤洗掘が生じている可能性があり、災害後の現地調査や復旧作業に留意する必要がある。

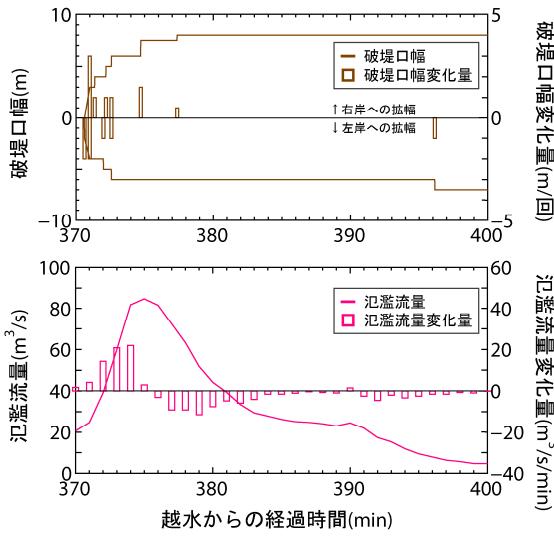
図-7 破堤口幅と氾濫流量の時系列変化

図-7に動画から読み取った表法肩の破堤口幅および氾濫流量の時系列変化を示す。併せて破堤口幅については崩壊 1 回あたりの変化量を、氾濫流量については 1 分毎の変化量を示す。これらより破堤口は 1~3 m 程度の土塊が間欠的に崩壊することで拡幅しており、拡幅開始から約 10 分で最終的な破堤口幅に到達したことが分かる。

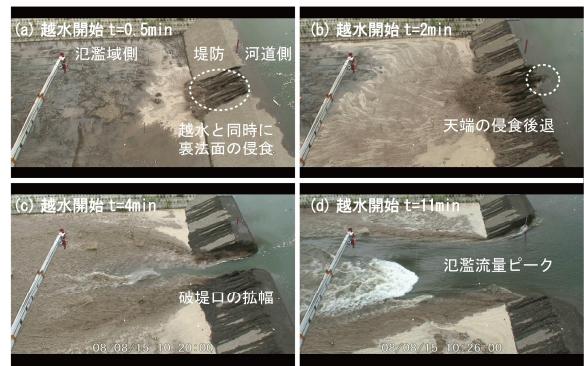
図-8 破堤進行状況（既往砂礫実験）

越水開始直後の時刻aでは裏法面の侵食が見られる。越水開始2分後の時刻bでは裏法面の侵食が主に鉛直方向に進行し、天端の侵食も始まった。さらに越水開始4分後の時刻cでは縦断測線上の堤体が概ね崩壊し、破堤口拡幅段階へ移行した。今回の実験同様、越流水深が30cmとなるようにゲート流量の設定を行ったが、30cmに到達する前に破堤に至り最大越流水深は約6cmであった。

これは細粒分が10%程度と粘着性をほとんど有していないことから、越流に対して粘ることなく掃流により堤体の侵食が急速に進行したと考えられる。そのため河道側への天端の崩壊も早く、また堤防が切り立つことがなかったと考えられる。

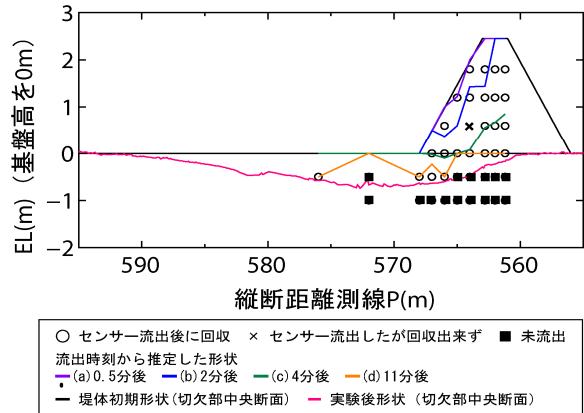
図-9 加速度センサーの記録を用いた破堤進行過程の推定および通水前中後の堤体縦断形状（既往砂礫実験）

また図-9に切欠部中央断面の最終縦断形状を示すが、落掘の洗掘深が最も大きい箇所は堤防より下流の氾濫域側に位置し、その深さは0.8m程度であった。また落掘

が形成されたタイミングは氾濫流量ピーク頃と推定される。今回の実験結果と比較すると落掘の最大洗掘深やその縦断位置、洗掘タイミングに大きな違いが見られるが、この相違は堤体材料の違いに加え、越流水深の差による影響も考えられる。

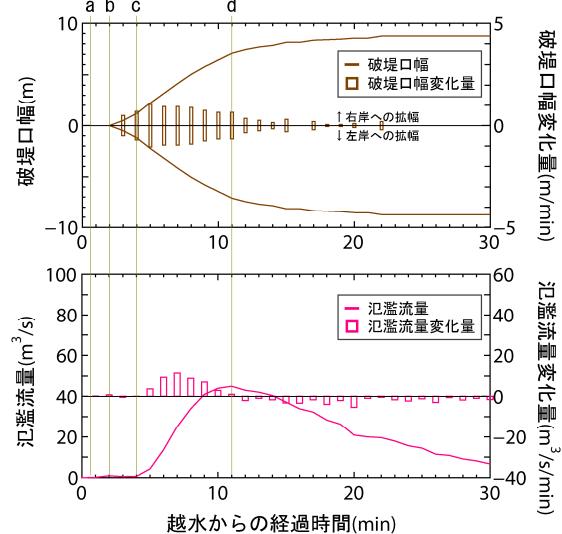
図-10 破堤口幅と氾濫流量の時系列変化（既往砂礫実験）

破堤口の拡幅については細粒分を多く含む場合には塊となって間欠的に崩壊し、拡幅が進行していたのに対し、既往砂礫実験では破堤口を流れる氾濫流により堤体が掃流されながら破堤口が徐々に拡幅していくことが確認された。今回の実験に比べると破堤口拡幅速度はやや遅かったがこれは単に材料の相違だけでなく、外力が大きく異なること（最大越流水深は58cmと6cm）、破堤開始

時には既往砂礫実験と異なり裏法面全体が侵食され基盤も堤防高程度まで洗掘していたことから、拡幅しやすい条件であったと考えられ、今回の結果から破堤口の拡幅速度を単純に比較することは困難である。
