釧路阿寒自転車道の凍上損傷区間における 補修対策の効果に関する一検討

国立研究開発法人土木研究所寒地土木研究所寒地道路保全チーム

釧路阿寒自転車道の凍上による路面損傷が発生している区間において、凍上抑制層を増厚し計画的に補修対策を行っている。当該区間において、凍上抑制層の施工前と施工後数年が経過した路面性状について調査し、厳冬期でも小雪で路面が露出し気温が北海道内でも厳しい釧路における凍上対策として一定の効果が出ている調査結果を報告する。

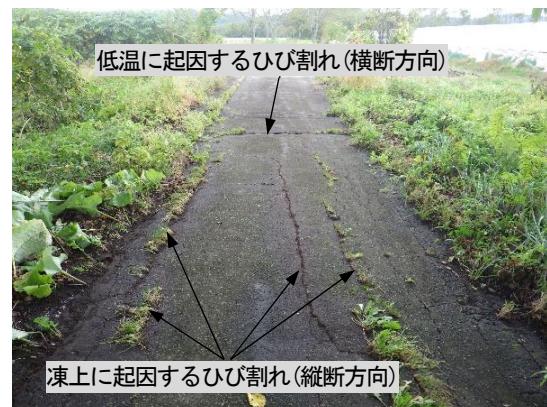
写真-1 路面状況(凍上対策修繕前区間)

表-1に釧路阿寒自転車道の概要¹⁾を示す。また、凍上対策修繕前区間の既設路面状況を写真-1に、凍上対策修繕後6年経過区間の路面状況を写真-2に示す。

一方、凍上対策修繕後6年経過区間については、横断ひび割れが図-11(a) (上り), (b) (下り)に示す通り4箇所発生しているものの、凍上対策修繕前区間の横断ひび割れ15箇所と比較して約3割程度の発生に留まっている。また、横断ひび割れ箇所での加速度は 10 m/s^2 程度と小さい。また横断ひび割れ部以外の路面の加速度計測も 5 m/s^2 程度であり、凍上対策修繕前区間の図-10(a) (上り), (b) (下り)と比べるとかなり小さい加速度計測結果であった。凍上に起因するひび割れ(縦断方向)の発生状況としては、凍上対策修繕前区間は写真-1に示すような凍上ひび割れが多数発生していたが、凍上対策修繕後6年経過区間については写真-2に示す通り、凍上に起因するひび割れ(縦断方向)が発生していないことを確認した。この結果から、凍上抑制層を増厚した効果が出ていた結果となった。

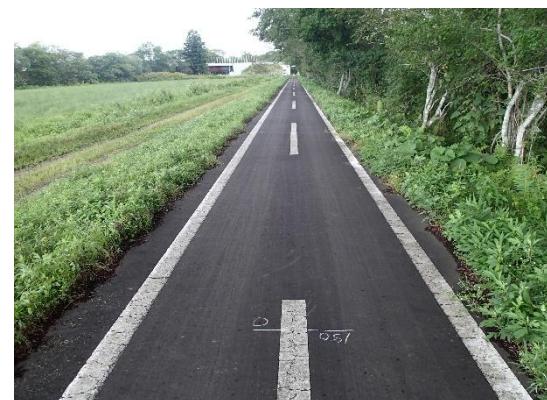
写真-2 路面状況(凍上対策修繕後6年経過区間)

図-7より凍上対策修繕後6年経過区間の縦断方向路面高さについては、凍上対策修繕前の横断ひび割れ部に見られるような、鉛直方向(ひび割れ深さ方向)の路面の凹凸は発生していない。上下線とも若干の路面凹凸は見受けられるが、ほぼ凹凸のない一定の縦断勾配となっている。凍上対策修繕後6年が経過しているが、写真-2に示

すように凍上や低温に起因するひび割れの大きな損傷は受けていないことが確認できた。図-9より横断方向の路面高さについても、若干の路面凹凸が見受けられるが、ほぼ一定の横断勾配を保っている。こちらについても凍上対策修繕後6年が経過しているが、凍上や低温に起因する路面凹凸は少ない結果となった。

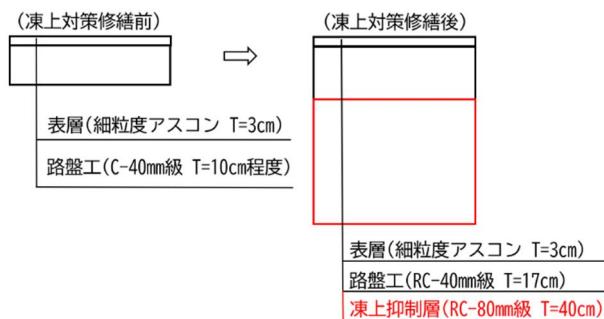
図-2 釧路阿寒自転車道の凍上対策修繕前
と凍上対策修繕後断面図

釧路阿寒自転車道の昭和53年の完成時点の舗装断面(凍上対策修繕前)と近年の凍上対策修繕後の舗装断面を図-2に示す。昭和53年の完成時点から凍上対策修繕前の間は表層3cm、路盤工10cm程度の舗装構成であり、後述するように凍上や低温ひび割れが発生していた。釧路建設管理部(北海道)で計画的に凍上対策の修繕を行っている。凍上対策は自転車道の表層(細粒度アスコンT=3cm)と路盤工(RC-40mm級T=17cm)直下に凍上抑制層(RC-80mm級)を厚さ40cmで増厚している。なお、当該自転車道近傍の国道の20年確率凍結深さに対する置換厚は100cmであり、寒さの厳しい地域と言える。

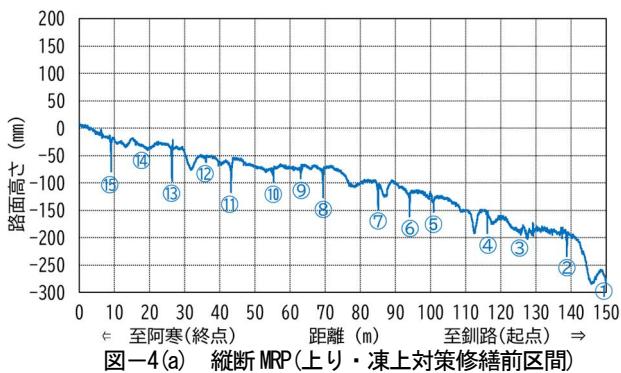
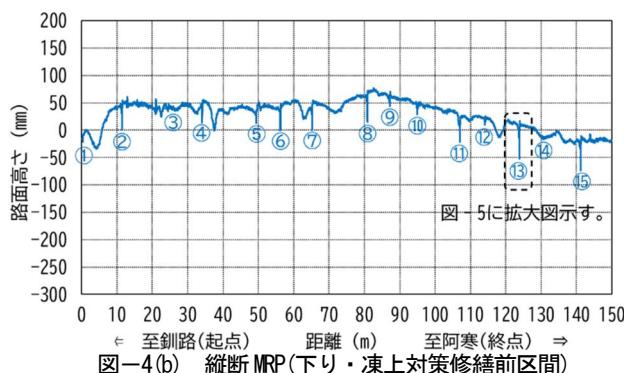
MRPによる凍上対策修繕前区間の縦断方向路面高さ計測結果を図-4(a)(上り), (b)(下り)に示す。図中の①～⑯の囲い数字は、区間に発生している横断ひび割れ部の通し番号を表示しており、横断ひび割れは15箇所発生している。その中で横断ひび割れ部の凹みが大きい横断ひび割れ⑯の拡大図を図-5に示す。および、横断方向路面高さ計測結果を図-6に示す。

図-4より凍上対策修繕前区間の縦断方向の路面高さは上下線とも凹凸が多数存在し、縦断勾配も一定勾配ではなく急激に沈み込む箇所が多数見受けられる。横断ひび割れ部では大きく鉛直方向に路面高さが変化しており、図-5に示すように最大で50mm程度の凹みが発生している。図-6より凍上対策修繕前区間の横断方向の路面高さは、凍上の影響を受けての凹凸が大きい状況がみられ、特に自転車道の路側帯の凍上が大きいことが確認できる。

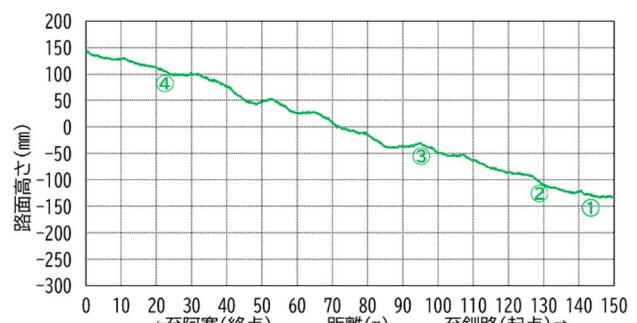
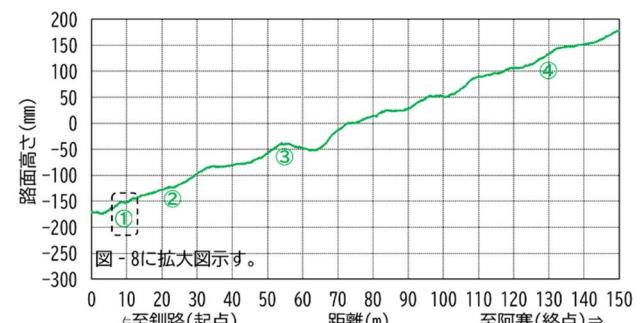
凍上対策修繕後6年経過区間の結果を図-7(a)(上り), (b)(下り)に示す。図中の①～④の囲い数字は、凍上対策修繕前区間の図-4(a)(上り), (b)(下り)と同様に、区間に発生している横断ひび割れ部の通し番号である。横断ひび割れは4箇所発生している。その中で横断ひび割れが大きい横断ひび割れ①の拡大図を図-8に示す。横断方向路面高さ計測結果は図-9に示す。

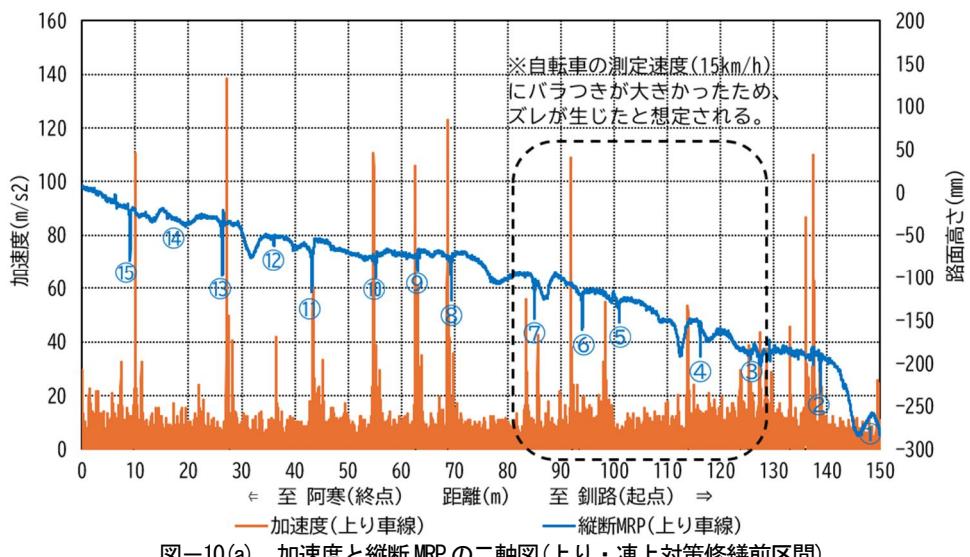
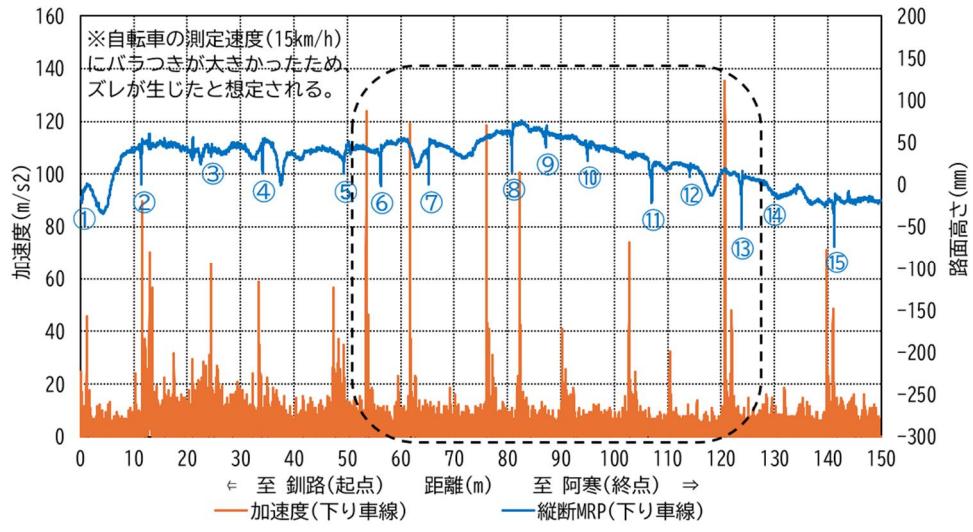
凍上対策修繕前区間の加速度計測結果である図-10(a) (上り), (b) (下り)に着目すると、横断ひび割れ発生箇所では $40\text{ m/s}^2\sim140\text{ m/s}^2$ 程度(図-10(a) (上り))と大きな加速度が発生している。また横断ひび割れ部以外の路面でも凍上による舗装面の不陸等により $10\text{ m/s}^2\sim30\text{ m/s}^2$ 程度の加速度が計測されていた。
