十勝川上流流域における危険度評価に基づいた 河岸侵食対策について —音更川河岸侵食対策の知見を踏まえた護岸整備—

帶広開発建設部 治水課 ○畠 裕樹
大串 正紀

十勝川水系音更川では2011年洪水時の流路変動により堤防の一部流出が生じたため、技術的な検討を行い侵食対策を進めてきた。2016年洪水では、十勝川上流、札内川、音更川において河岸侵食が多発したため、2011年洪水で得た知見を踏まえて更なる検討を行い対策を進めている。本報は十勝川上流等における河岸侵食への対策方針について報告するものである。

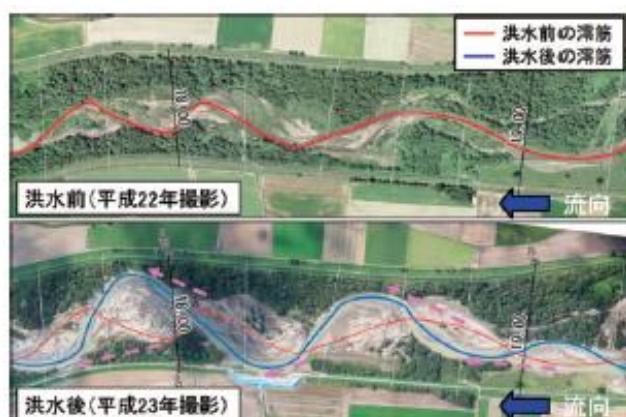
～1/130程度であり、共に河川区分のセグメント1に分類される急流河川である。これらの急流河川では、洪水中に砂州や濁筋が移動しやすく、河道内では網状の蛇行流路が形成される（図-1）。この蛇行が発達することにより河岸や堤防の侵食に至るケースが多く見られ、2011年9月洪水（以下、「2011年洪水」という。）及び、2016年8月洪水（以下、「2016年洪水」という。）における堤防被災もこの特性に起因するものと考えられた。

図-1 2011年洪水における濁筋の移動（音更川）

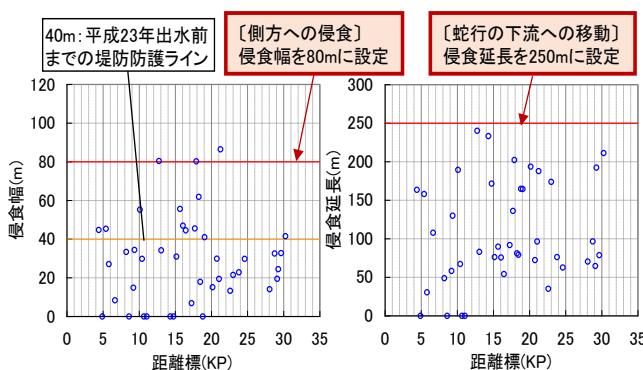
洪水被害を踏まえ、2011年洪水における侵食幅や延長をもとに、将来の1洪水による蛇行頂部の移動量を横断方向80m・縦断方向250mと仮定（図-2）し、蛇行の移動を考慮した河岸侵食危険度を評価¹⁾（図-3）することにより、危険度の高い箇所から低水護岸の整備を実施してきた。

図-2 2011年洪水の侵食幅・侵食延長縦断図

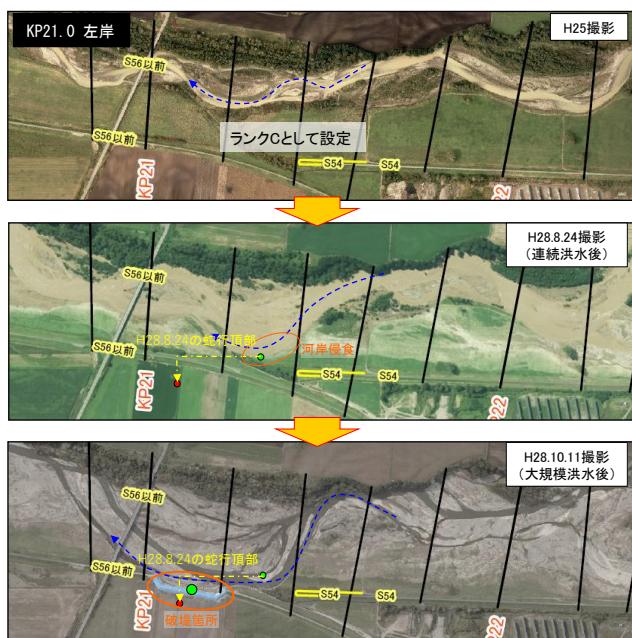
KP21.0左岸は、2016年以前には危険度としてランクCを設定していたものの、2016年洪水により河岸侵食が発生した。一方、2016年前期洪水後を起算点とした場合には、蛇行頂部の移動が想定される範囲に、2016年後期洪水後の蛇行頂部が含まれていた。すなわち連続洪水により、わずか数日間で危険性が変化することにより、危険度の低かった箇所が河岸侵食に至っていることが明らかとなった。

検証の結果、2016年前期洪水（連続洪水）及び後期洪水（大規模洪水）を個別に評価した場合は、河岸侵食実績との適合度が高く、蛇行頂部の移動量想定に関する既往の手法が適用可能であることが示された。一方、既往の手法は、洪水前の河道形状から蛇行の移動を予測するため、1洪水目で河道形状が大きく変化した場合に、2洪水目の蛇行移動による危険箇所の予測が困難である。このため、音更川においては、堤内地盤高が高い無堤箇所を除き、全川の低水護岸整備を必要とするが、これまでと同様に1波目の危険箇所の予測に基づき、護岸整備を着実に進めることが重要である。

図-4 2016年洪水による河岸侵食に対する検証

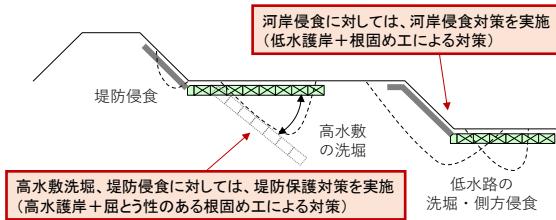
図-6 音更川の河岸侵食対策工

護対策を行う。郊外区間は低水護岸の整備率が低く、河岸侵食による堤防決壊が懸念されるため、危険度が高い箇所から低水護岸による河岸侵食対策を行う（図-6）。

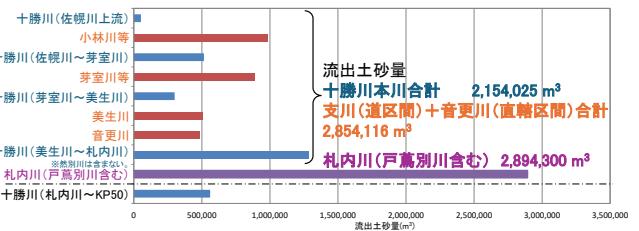
図-8 2016年洪水における流出土砂量集計結果

支川（北海道管理区間）を含めた十勝川の土砂流入量の整理すると、支川から本川への流出土砂量は、本川河道内の堆積量を上回っており、2016年洪水の十勝川では、特に佐幌川合流点より下流区間に於いて、支川からの土砂の影響が大きい（図-8）。

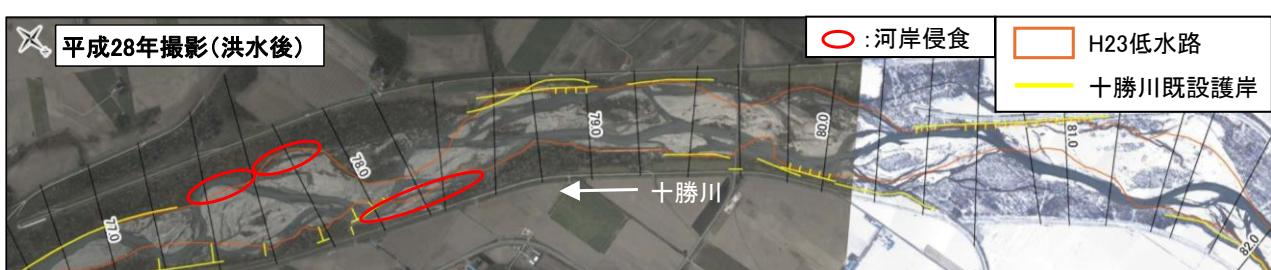
佐幌川合流点より下流区間は、主に複列流路となっているが、図-9に示すKP77～78のように、2016年洪水の堆積土砂が固定化して水衝部となり、対岸に大規模な単列蛇行流路を形成することで、河岸侵食が発生している。また、佐幌川合流点より上流区間は、音更川と同様に単列蛇行流路の卓越により河岸侵食が発生している。

図-9 佐幌川合流点下流区間における2016年洪水の河岸侵食状況

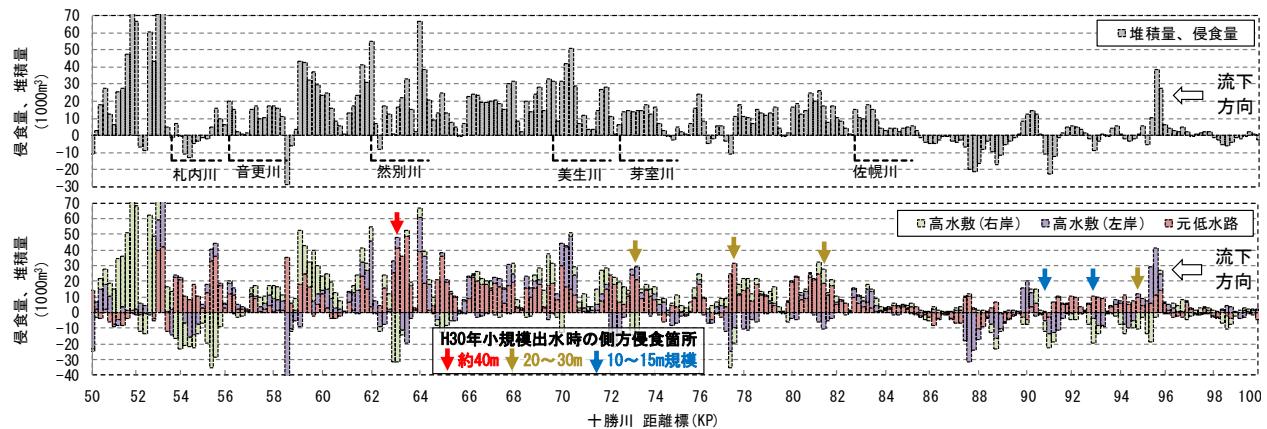
2018年洪水（小規模洪水）時に河岸侵食が進行した箇所は、2016年洪水で低水路に著しい堆積がみられる地点とほぼ一致（図-10）していることから、大規模洪水時に低水路に顕著な堆積が生じた箇所では、その後、小規模な洪水でも河岸侵食が進行しやすい³⁾という点にも留意する必要がある。また、2016年洪水後～現在の土砂収支は大きな変化が無く（図-11）、2016年洪水時の堆積土砂が流出していないことから、今後洪水が発生した場合には、2016年洪水時のように河岸侵食が多発する危険性が高いと考えられる。

図-10 2016年洪水による十勝川の河道の堆積・侵食量
(上：各測線での堆積・侵食の総量、下：堆積量・侵食量の内訳)

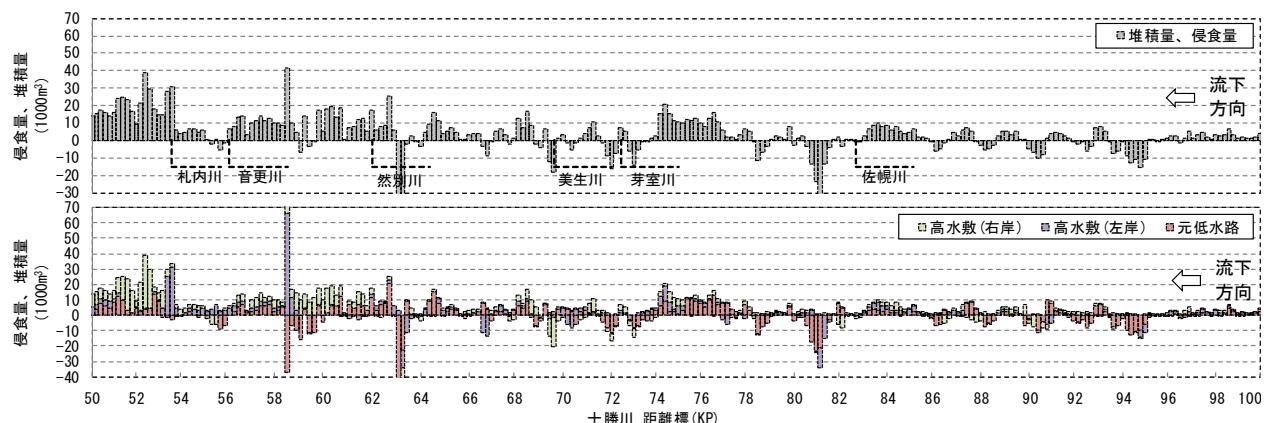
図-11 2016年洪水後～現在の十勝川の河道の堆積・侵食量
(上：各測線での堆積・侵食の総量、下：堆積量・侵食量の内訳)

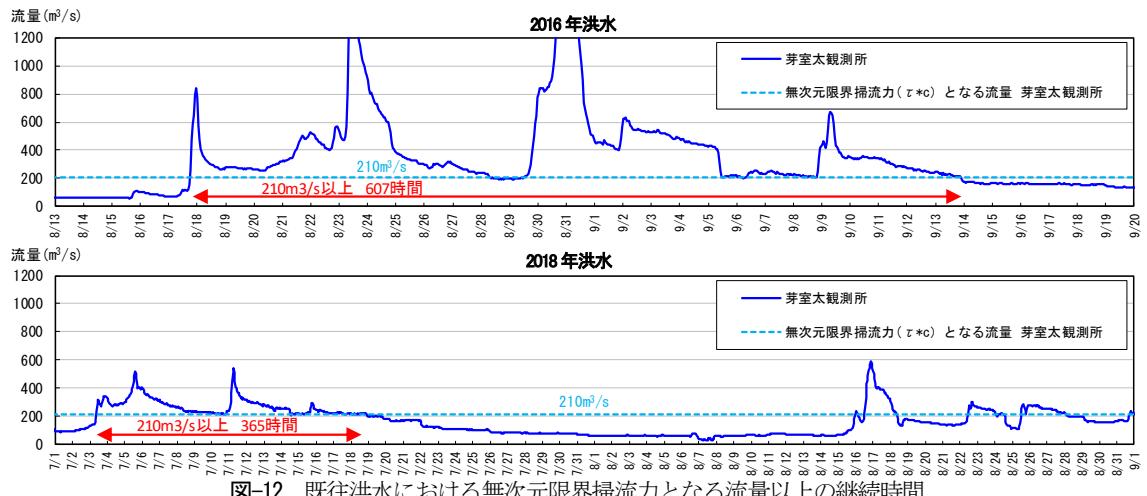
掃流力となる流量以上の継続時間を整理すると、2016年洪水では607時間、2018年7月洪水では365時間（図-12）続いており、2018年洪水のような小規模洪水であっても、ある流量規模を超える洪水が長時間継続すると、河岸侵食の危険性が高まる可能性が考えられる³⁾。

図-12 既往洪水における無次元限界掃流力となる流量以上の継続時間

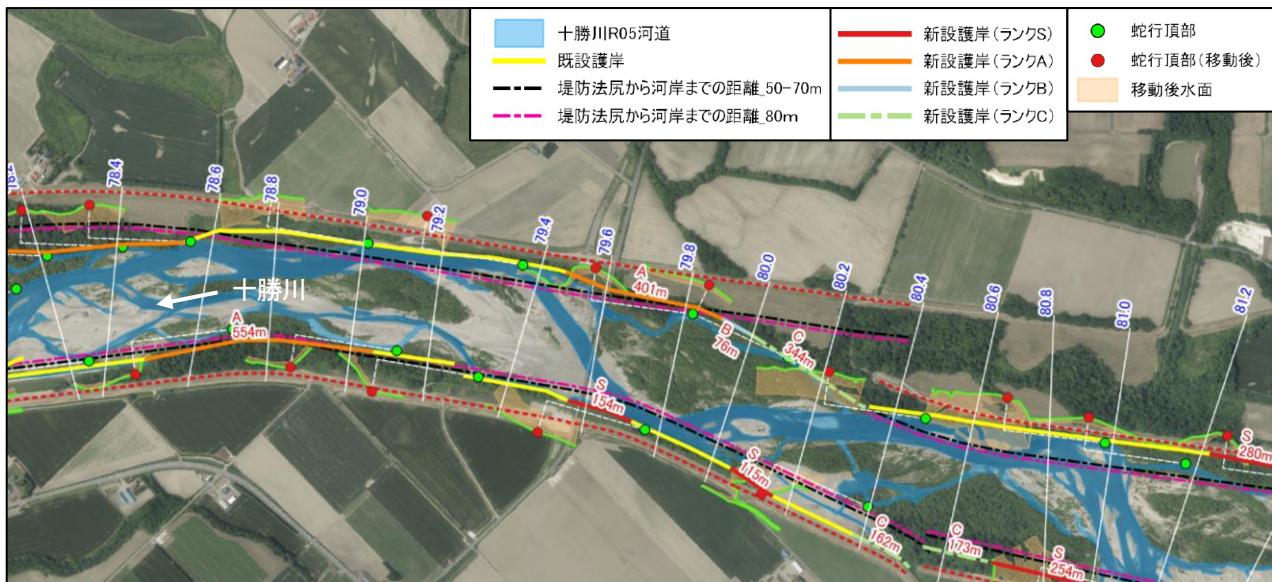
図-14 最新空撮による河岸侵食の危険度設定平面図（十勝川上流）

佐幌川合流点より下流区間のKP79.6左岸の例（図-14）では、単列蛇行流路の外岸部に位置しており、蛇行頂部の移動を想定した場合、蛇行の変化に伴う河岸侵食によって、低水路が堤防法線を割り込むことが想定されるため、既設護岸が無い延長154m程度の区間が、河岸侵食の危険度ランクSに該当することとなる。

以上のことから、音更川と同様に、幅広の低水路に低水護岸を連続化させることを河岸侵食対策の基本とした。

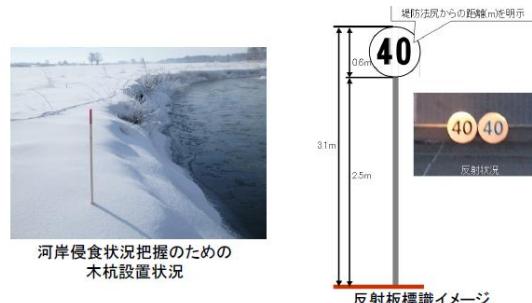
図-15 河道変化モニタリングの強化（反射板・木杭）

また、洪水時の監視体制の強化（見通し伐採、反射板や木杭設置（図-15））や、災害応急対策協定業者による洪水時の巡回と、迅速・的確な応急対策に繋げる体制を継続していく必要もある。
