横断測量モニタリングデータに基づく 河道掘削後の河道応答に関する一考察

(国研) 土木研究所寒地土木研究所 寒地河川チーム

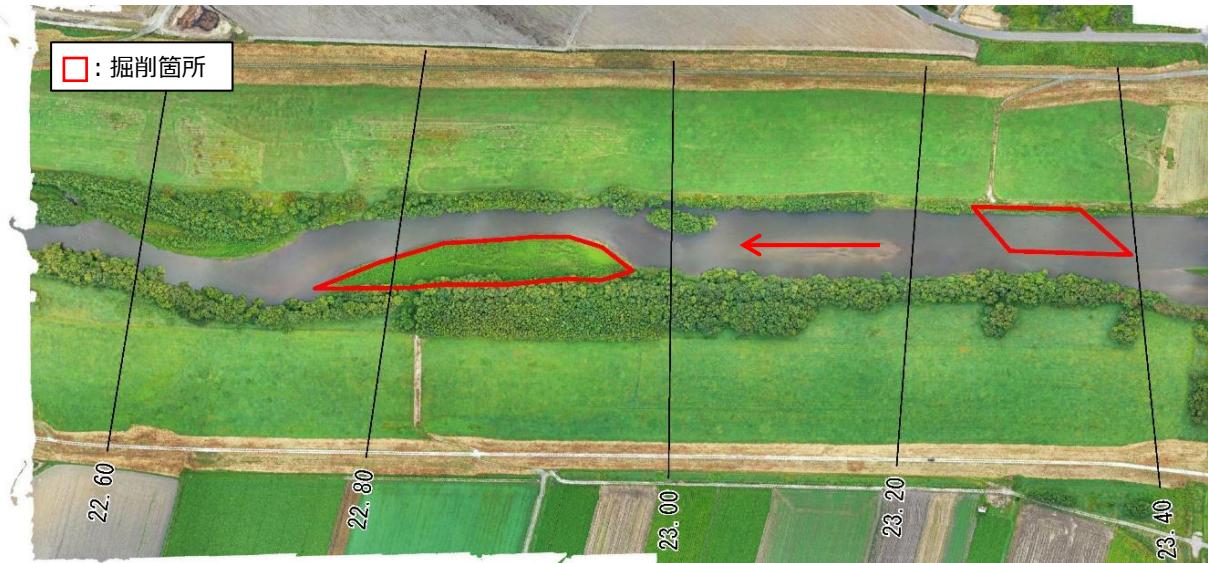
図-2(a) 掘削後の状況（網走川 KP22.8、KP23.4、令和4年9月9日）

本検討では、継続的なモニタリングを行っている掘削箇所のうち網走川（KP22.8、KP23.4）および沙流川（KP7.6）の計3地点を検討対象として選定した（図-1 赤点）。これら3地点は、平水位に対する掘削高がそれぞれ異なる地点を抽出している。具体的には、ほぼ平水位の高さで掘削している地点（図-2 (a) 赤枠下流側）、平水位より十分低く掘削し水深が確保されている地点（図-2 (a) 赤枠上流側）、平水位より高く掘削し出水時を除いて干出している地点（図-2 (b) 赤枠）の3つである。

(図4)では、施工時に約0.72mの掘削を実施したが、その後1年ごとに約0.2mずつ堆積が進行している。融雪出水時(令和6年4月8日)に現地調査を実施したところ、掘削箇所において数10cm程度の水深が生じており、滞留している様子が観察された。また、再樹林化の進行も確認された(図2(a)赤枠下流側)。網走川KP23.4地点

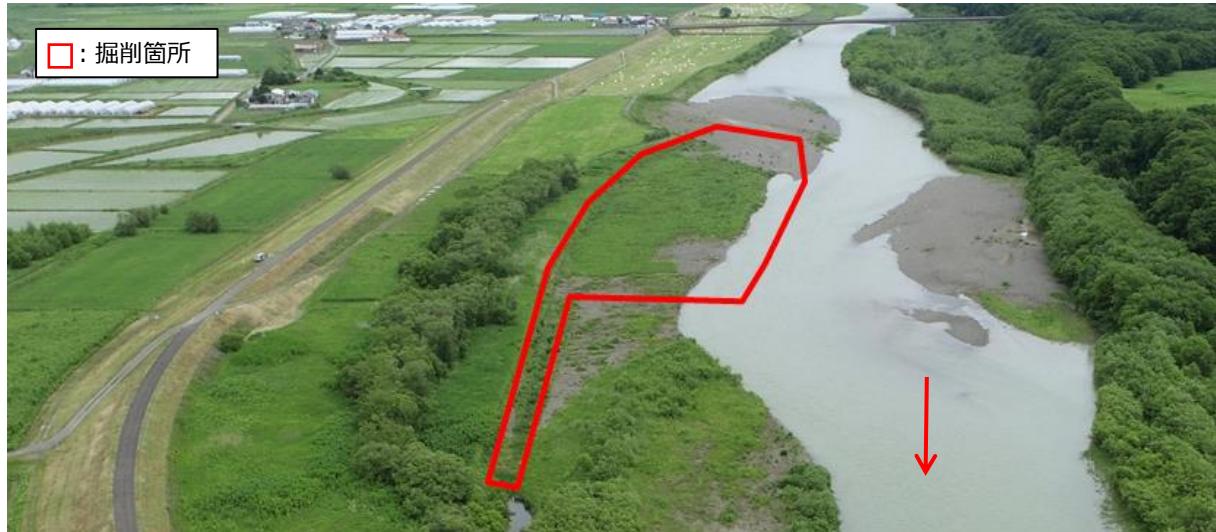
図-2(b) 掘削後の状況（沙流川 KP7.6、令和4年6月17日）

顕著な堆積や侵食は確認されず、安定して掘削高が保たれている。これは中規模出水時においても掘削箇所が干出しておらず、土砂輸送が生じないためと考えられる。また大規模出水時には水位が約11 mまで上昇し、掘削面が完全に冠水する状況も確認されているが、顕著な再堆積は認められなかった。一方で、掘削箇所上では一部で樹林化の進行が認められた（図2 (b) 赤枠）。再堆積による河積の減少は生じていないものの、樹林化によって流下能力が阻害される可能性については注意が必要である。

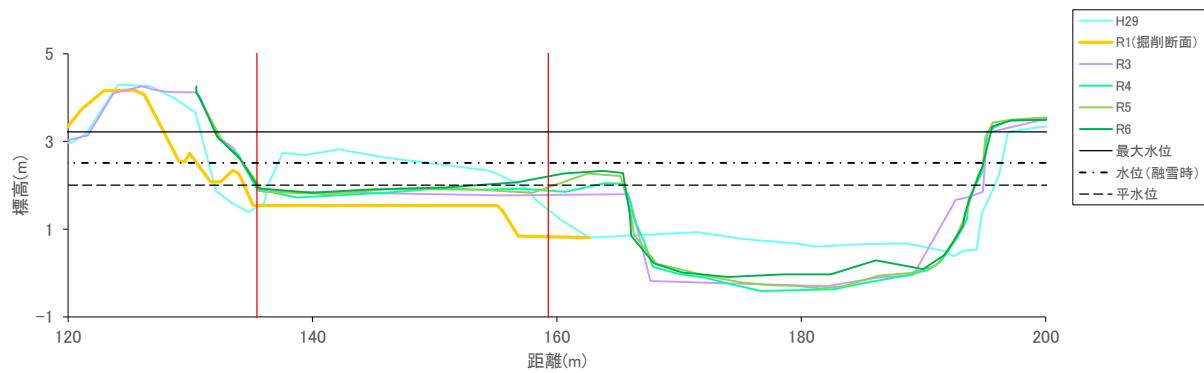
図3(a) 横断図 (網走川 KP22.8)

各地点の掘削前後の横断形状を図-3に示す。網走川KP22.8地点（図-3 (a)）では、令和元年度に左岸側の堆積

箇所を平水位から約-0.5 mの高さで掘削した。この掘削高は平水位を下回っているため、掘削箇所は常時浸水していると考えられる。網走川KP23.4地点（図-3 (b)）では、右岸側の高水敷を平水位から約-1.5 mの高さで掘削した。沙流川KP7.6地点（図-3 (c)）では、右岸側の堆積箇所を平水位から約+1.0 mの高さで掘削した。この掘削高は平水位より高く、掘削箇所は大規模出水時を除いて干出している。

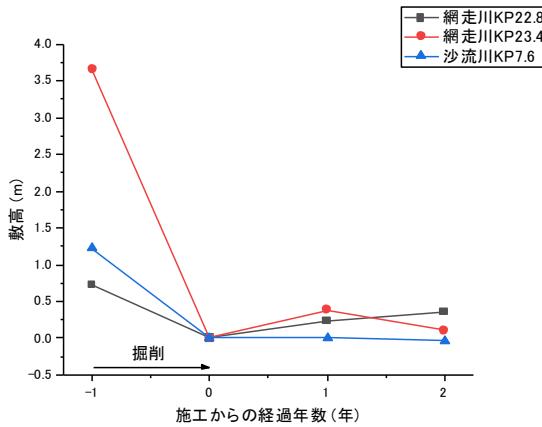
図4 施工からの経過年数に伴う標高変化

施工からの経過年数に伴う標高変化を図4に示す。横軸は施工からの経過年数であり、掘削を実施した令和元年度を基準(0年)として整理した。網走川KP22.8地点

(図4)では、施工時に約3.7mの大規模な掘削を実施した。1年目には0.4m程度の再堆積が見られたものの、2年目には同程度の侵食が発生しており、結果として掘削後の標高が概ね維持されている。沙流川KP7.6地点(図4)では、施工時に約1.2mの掘削を実施した。1年目以降、

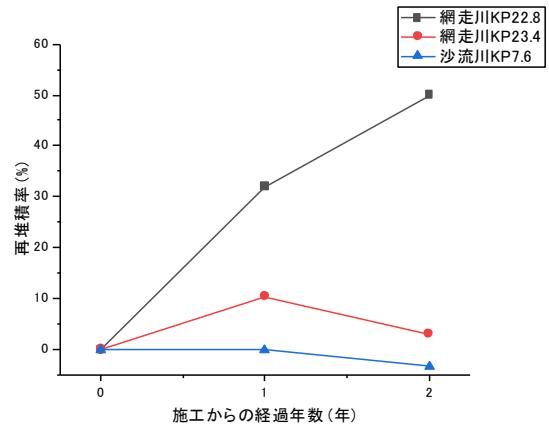
図5 施工からの経過年数に伴う再堆積率

掘削後の再堆積の程度を定量化するため、再堆積率の経時変化を図5に整理した。ここでは掘削を実施した経過年数0年においては再堆積率を0%としている。網走川KP22.8地点（図5）では、1年目に約32%、2年目には約50%まで再堆積率が上昇した。これは施工からわずか2年で掘削断面の半分が堆積したことを見ている。前述の通り、流れが滞留することによる浮遊砂・ウォッシュユロードの沈降・堆積や樹林（図2 (a) 赤枠下流側）によるトラップにより堆積が進行したと考えられる^{1,2)}。網走川KP23.4地点（図5）では、1年目に一時的に10%の再堆積が生じたが、2年目には約3%まで減少し、結果として掘削高が概ね維持されている。これは、深い水深が確保されていることで、浮遊砂が河床に沈降する前に断面を流下してしまうこと、および高い掃流力が維持され堆積が相対的に生じにくいためと考えられる。沙流川KP7.6地点（図5）では、再堆積率はほぼ0%で推移した。掘削高が平水位より十分高いため中規模以下の出水であっても冠水せず、土砂が物理的に到達しないためと考えられる。

第一に、網走川KP22.8地点の結果から、掘削高が平水位付近である場合には再堆積が生じやすいことが示唆された。これは、融雪出水等の中規模出水時において、掘削箇所近傍において流速低下が顕著となり、上流から供給された浮遊砂が沈降・堆積しやすい水理条件が形成されるためと推察される。第二に、網走川KP23.4地点のように掘削高が平水位より十分に深い場合には再堆積は抑制される傾向にあった。これは、出水時においても十分な水深が確保されることで、供給された浮遊砂が河床まで沈降する前に断面を通過するためと考えられる。第三に、沙流川KP7.6地点のように掘削高が平水位より十分に高い場合も、再堆積は生じにくいためと示唆された。これは、中規模出水時には掘削面が干出しておらず堆積が生じないこと、および掘削箇所が水没するような大規模出水時には高い掃流力が作用し、土砂が堆積し難いためと推察される。
