第69回(2025年度) 北海道開発技術研究発表会論文

ウトロ漁港ケーソン仮置時におけるひび割れ発生の原因と対策について

網走開発建設部 網走港湾事務所 第2工務課

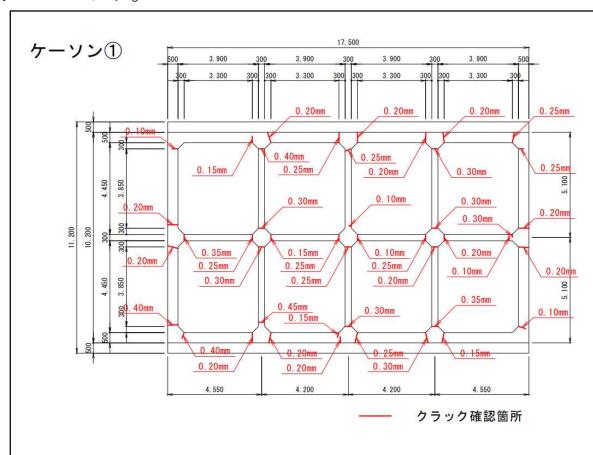
図-5 ひび割れ位置ケーソン1函目

令和4年6月、前年度製作し網走港内に仮置きしたケーソン2函について、ひび割れが発生していることが確認された。ひび割れ幅は0.1mm～0.4mm程度で2函とも、ほぼ同様に隔壁と側壁の交差部、隔壁と隔壁の交差部それぞれのハンチ直近位置に集中し、ケーソン全体に発生していた。壁の縦方向のひび割れ発生箇所は、天端のひび割れと連続しており、ひび割れ長さは概ね天端から1m程度下（仮置状態におけるM. S. L. の位置）であった。

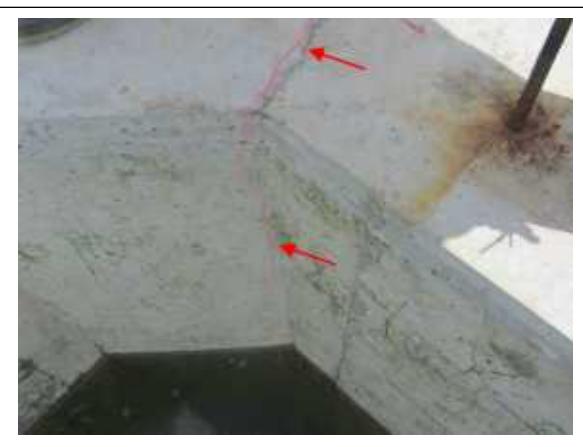
写真-1 ハンチ直近部のひび割れ

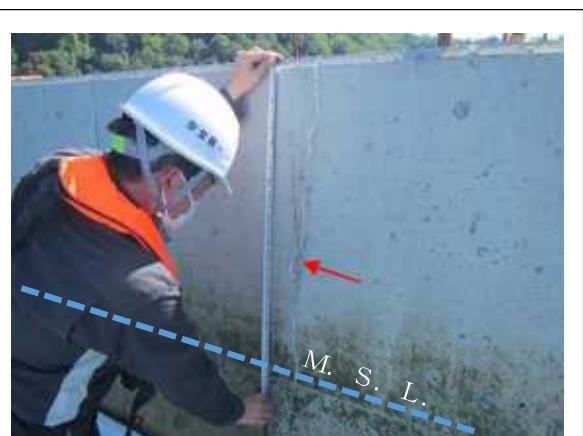
写真-2 縦方向のひび割れ

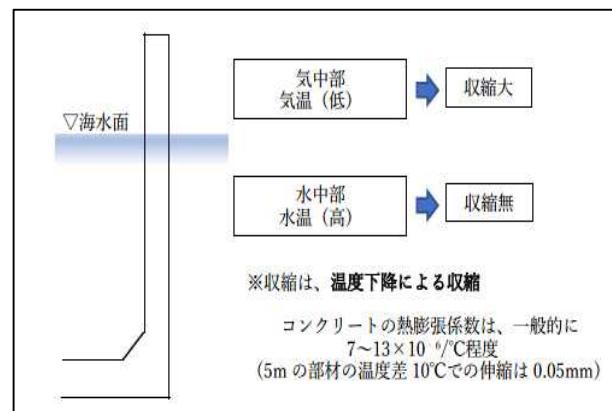
図-7 拘束条件

図-7に示すように厳冬期などの仮置き時においては、特に水上の温度と水中の温度が違うため、収縮量の差が生じ、比較的温度の高い水中部が温度の低い水上部の収縮を拘束させたと推測する。

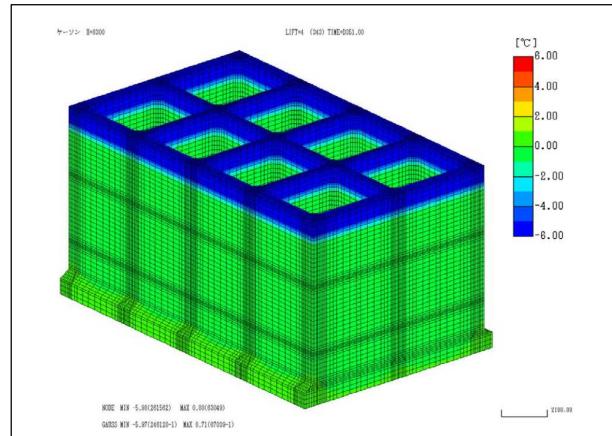
図10 ケーソン温度分布 (Case 1)

温度条件は厳寒期である2月期の仮置き状態を想定したもので、海水温0°C、外気温を-6.0°Cとしたものである。ケーソン軸体の温度は、Case 1を図-10、Case 2を図-11に示すとおり、水面上と外気温と海水温と同じであった。

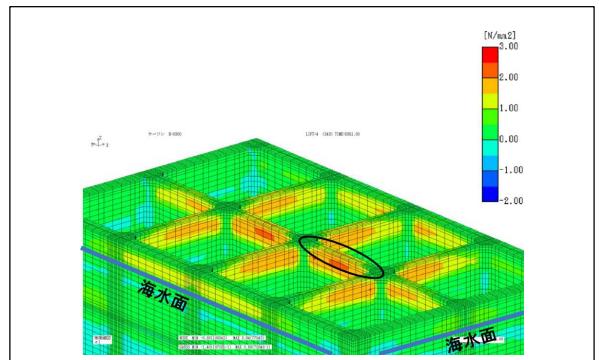
図-12 ケーソン引張応力分布 (Case 1)

今回ひび割れが生じたCase 1では、海水平面から上の隔壁と側壁及び隔壁と隔壁の交差部の間に、最大3.7N/mm²の引張応力が発生しており、ひび割れが生じた箇所との関係性を確認することができた。これに対しCase 2では1.0N/mm²を超える引張応力は発生していなかった。
