元稲府漁港取水施設の流氷による破損について

網走開発建設部 紋別港湾事務所 工務課

令和2年4月、元稲府漁港の取水施設の内、港外海底に設置されている取水口の破損が確認された。本報では、取水口の破損に至った経緯を調査し、流氷からの作用が直接の被災要因として想定されたため、これへの対策を検討した。併せて数値シミュレーションによる流氷衝突の再現実験を行い、対策方法とした取水口の防護柵の有効性を検証し、現地の取水口の復旧までの一連について報告するものである。

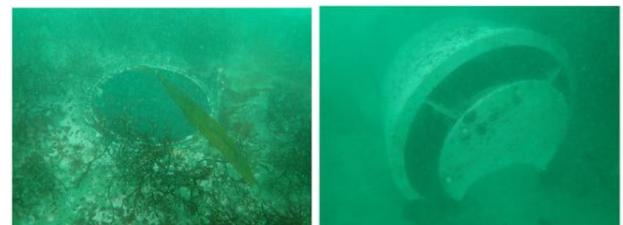
写真-1 取水口破損状況

破損のあった取水口位置を図-1に、取水口の破損状況を写真-1に示す。破損状況は図-2に示すとおり、取水管立ち上り部が破断され、取水口が港外側に落下していた。取水口の落下位置から、南から北向きの外力により破損したと推測される。破損原因としては、波の作用により取水管立ち上り部が破断したと想定した場合、南側に落下する可能性が高く、波の作用が直接の原因ではないと推測される。

地元自治体および地元漁協へヒアリングした結果、漁船アンカー衝突等の外的要因も考え難いこと踏まえ、流氷による外力が要因と想定された。

破断面が引きちぎられた形状であること、取水口カバーや基礎コンクリートに大きな変状が確認されないこと、有識者ヒアリングにより設置水深からの流氷衝突は考えにくくパイルアップによる影響の可能性が示唆されたことから、流氷による準静的荷重（CASE2）が繰り返し作

用し、管の疲労により破断に至ったものと推測される。

取水管破断部は、繰り返し荷重の作用による疲労破壊と推定されたことから、立ち上り部の強化を目的にポリエチレン管（PE管）をステンレス管に変更した。

また、強度を有さない取水口カバー等の破損が懸念されるため、取水口に流氷による外力が作用しない対策として防護柵を設置することとした。

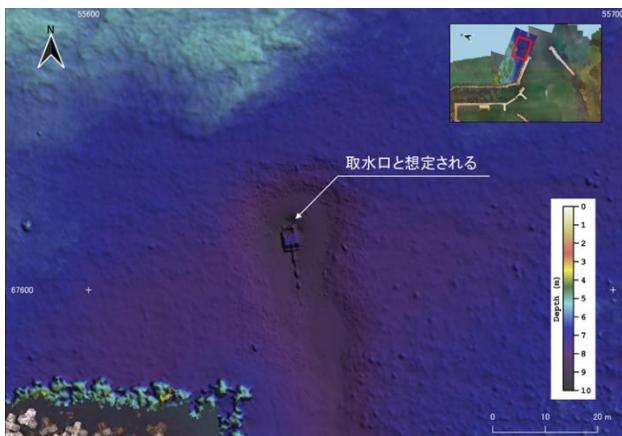
図-3 深浅測量(マルチビーム測深)結果

前述のとおり、取水障害は令和2年4月に発生したが、令和元年5月27日の深浅測量（マルチビーム測深）の結果を確認したところ、図-3に示すとおり取水口の落下が確認でき、破損時期は平成31年（2019年）の流氷襲来時と想定した。なお、破損から取水障害が発生するまでの間、取水管立ち上がり部が破断した状態で取水が行われていたことになるが、当該期間において利用上の問題は発生していなかった。

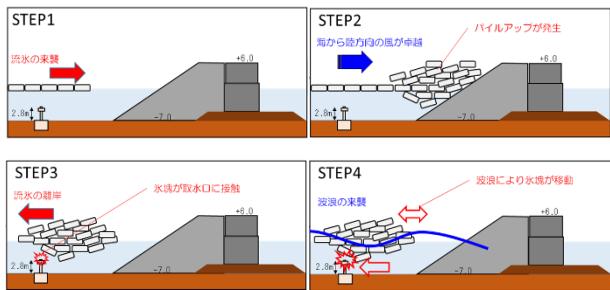
図-4 外力作用メカニズム模式図 (CASE1)

CASE1は流氷離岸時の氷塊衝突を想定したものであるが、取水口カバー等を含む全体の損傷には至っていない現状と整合しておらずこのケースは可能性が低いと想定される。

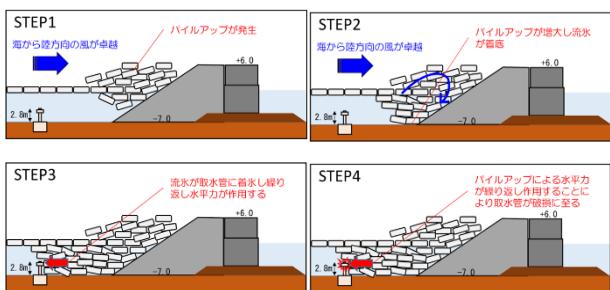
図-5 外力作用メカニズム模式図 (CASE2)

CASE2は流氷のパイルアップ（流氷が構造物の前で堆積する現象）による繰り返し荷重を想定したものである。既往研究から流氷が水面に見えるセイル（Sail height）:流氷が水中に沈んでいるキール（Keel depth）の比を1:1.6（図-6）¹⁾とすると、防波堤の天端高程度までパイルアップした際に取水口下端まで着底する。取水口の設置位置は防波堤に近接していることから、パイルアップした流氷が取水口に接触し、繰り返し水平力が作用することで破損に至ったと想定される。

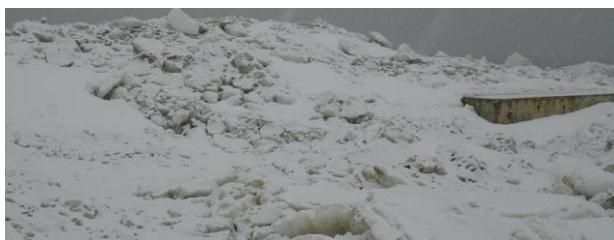
写真-3 パイルアップ事例 (斜里漁港)

また、写真-2,3のような流氷のパイルアップについて、今回の取水口の設置位置が防波堤に比較的近接した位置にあり、流氷が防波堤にせき止められやすい条件であることから、せき止められた流氷がパイルアップし拡大することで、最終的に取水口に接触したことが想定される。

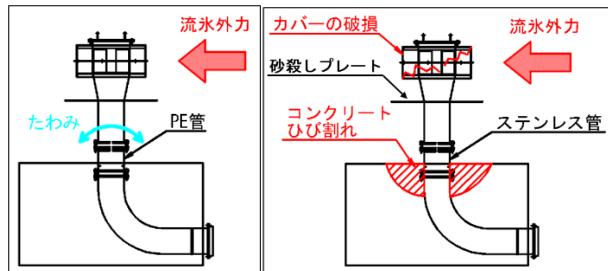
図-8 取水口に外力が作用した際のイメージ図

既設のPE管は可とう性を有し、取水口が外力を受けた際にたわみが発生するため、繰り返し荷重や経年により劣化しやすく、立ち上り部が破壊しやすい。（図-8左）

一方で、ステンレス管に改良することにより剛性が高くなり、外力作用時において荷重が直接基礎コンクリートに伝達し、取水管立ち上り部周辺のコンクリートのひび割れ発生や、立ち上り部の剛性が高くなる。（図-8右）
