# 「トカプチ400」における 走行環境改善に向けた手法検討 —自転車走行に不快な横断クラックの補修—

帯広開発建設部 道路計画課 ○鈴木 芳朗  
川村 泰聖  
(株) ドーコン 交通部 小林 岳

十勝地域では、ナショナルサイクルルートである「トカプチ400」を中心にサイクルツーリズムによる観光振興を目指している。自転車走行環境の整備を進めているが、通常の路面管理では補修対象とならない積雪寒冷地特有の横断クラックが多数発生しており、自転車利用者から改善が求められている。本論文では、自転車の走行時に不快な横断クラックの補修方法について、調査検討結果および評価と今後の展望について報告する。

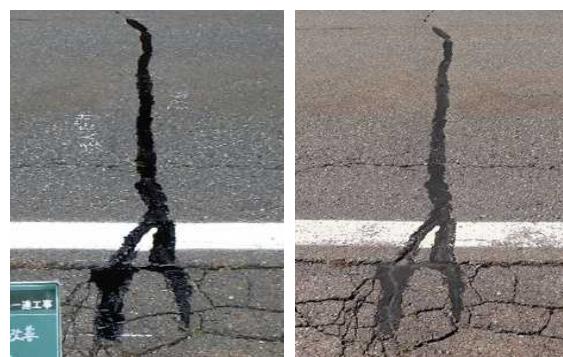
図-5 ①注入材のみ (左: R6.10、右: R7.9撮影)

①注入材のみは、施工1年後も注入材自体の目立った損傷は見られなかった。

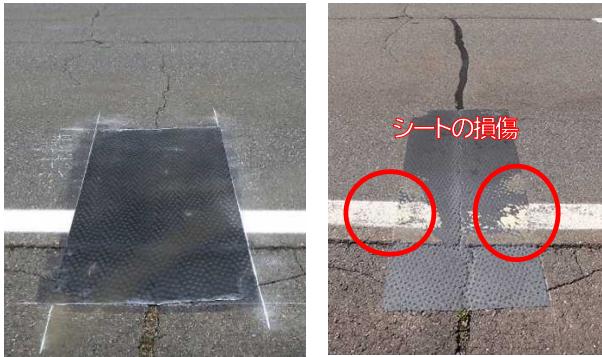
図-6 ②シート張りのみ (左 : R6. 10施工、右 : R7. 9撮影)

加熱注入式目地材や路面補修シート張りは、補修1年後のMRP値に縦断形状の改善が見られなかった。また、シート張りは除雪車による破損も確認された。アスファルト合材によるパッチ処理を行った箇所はクラックに沿ったAs合材のひび割れ跡が確認された。

②シート張りのみは、施工1年後に除雪によるものとみられるシートの損傷が確認された。また、クラックに沿ってシートの凹みが確認された。(※シート張り箇所以外の道路側に施工後注入材を注入している。)

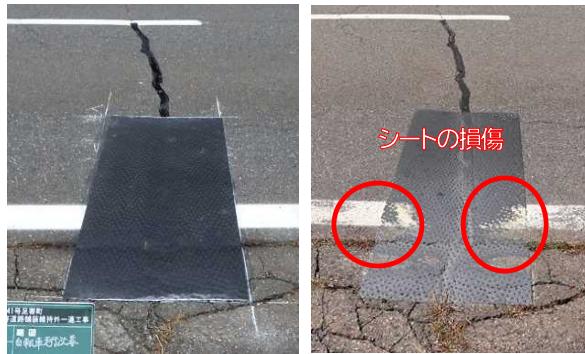
図-7 ③シート張り+注入材 (左 : R6. 10施工、右 : R7. 9撮影)

③シート張り+注入材は、②と同様に施工1年後に除雪によるものとみられるシートの損傷が確認された。注入材を併用しているため、②シート張りのみのようなクラックに沿ったシートの凹みは確認されなかった。

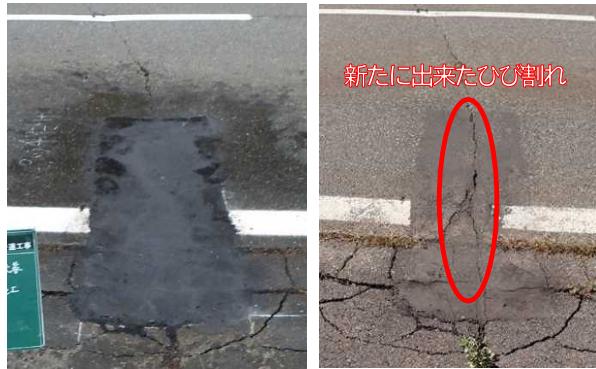
図-8 ④パッチ (As合材) (左 : R6. 10施工、右 : R7. 9撮影)

④パッチ(As合材)は、施工1年後にクラックに沿ったAs合材のひび割れ跡が確認された。

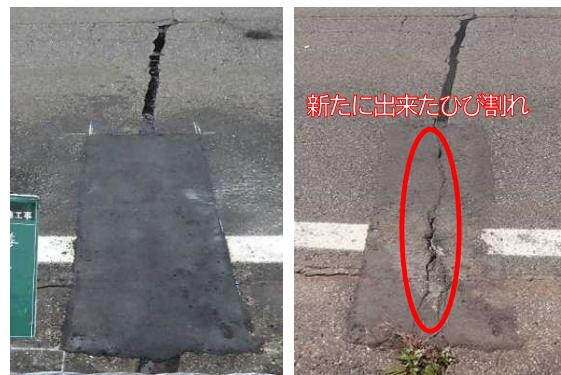
図-9 ⑤パッチ(As合材)+注入材(左 : R6. 10施工、右 : R7. 9撮影)

⑤パッチ(As合材)+注入材は、④と同様に施工1年後にクラックに沿ったAs合材のひび割れ跡が確認された。

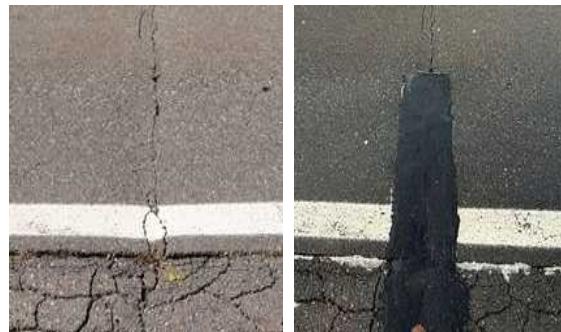
図-10 ⑥舗装材(高弾性・充填タイプ)  
(左 : R7. 9 (施工前)、右 : R7. 10施工)

⑥舗装材(高弾性・充填タイプ)は、令和7年度に施工した。クラック幅10cm、擦り付け幅を前後10cmづつ確保した合計30cm幅で施工した。

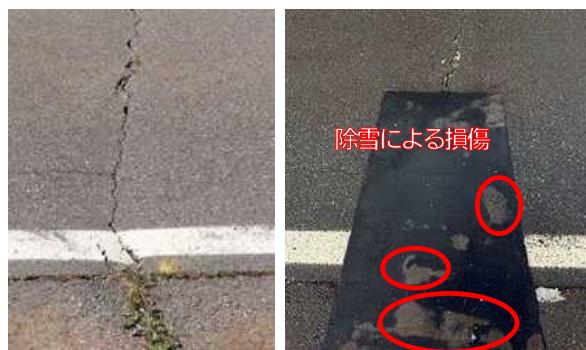
図-11 ⑦注入材+クラック抑制シート+パッチ(As合材)  
(左 : R7. 9 (施工前)、右 : R7. 10施工)

⑦注入材+クラック抑制シート+パッチ(As合材)は、令和7年度に施工した。この工法は断面がやや盛り上がって施工されているため、施工直後、除雪車によりAs合材面が一部削られた箇所が見られた。

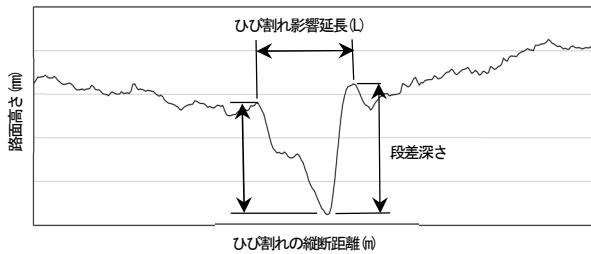
図-19 ひびわれ影響延長 (L) の計測位置<sup>1)</sup>

補修前のひびわれ影響延長は32~56cmであった。補修工法①~③については、施工1年後において道路縦断の改善効果があまり見られないが、④~⑤については19cm~23cmとなり改善がみられた。⑥~⑦は施工直後であるため単純に比較はできないが、⑦はAs合材の施工時のすり付けによる凹凸が確認された(図-12~18)。

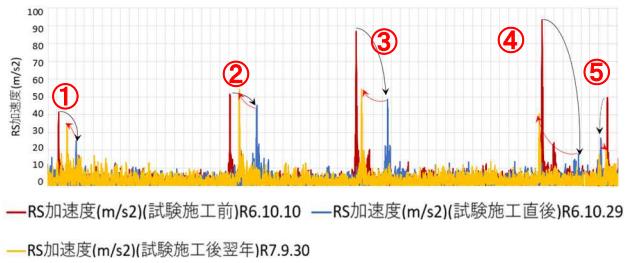
図-20 ①~⑤補修工法の上下方向の加速度(ハンドル部)の変化

各図の横軸は道路進行方向の距離を、縦軸は垂直方向の加速度を表している。令和6年度に行われた①~④補修工法では、加速度が施工前(赤線)から施工直後(青線)を経て、施工翌年の9月(黄線)では上昇し、改善の度合いが小さくなっていることがわかる(図-20)。

MRP測定値の計測結果からも、①~③は施工から時間が経過し、横断クラックの段差がもとの形状に戻ったためと考えられる。④と⑤は車などの圧力により逆戻りの傾向が小さかった。

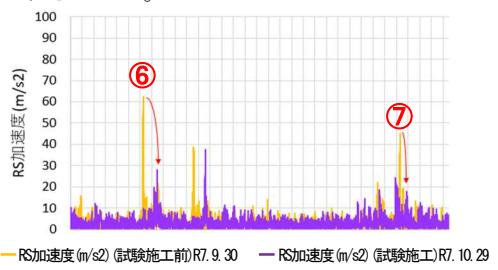
図-21 ⑥~⑦補修工法の上下方向の加速度の変化

令和7年度に施工が行われた⑥と⑦の補修工法では、それぞれの加速度が施工前（黄線）から施工直後（紫線）に改善されていることがわかる（図-21）。

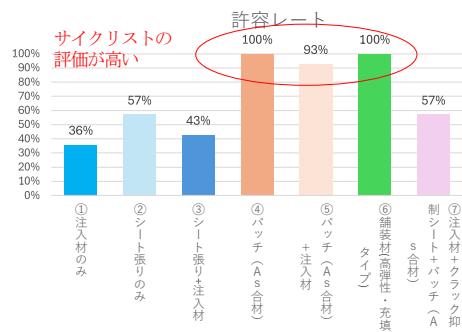
図-24 協議会メンバーによる補修箇所の走行評価

令和7年度の北海道TOKACHIサイクルツーリズムルート協議会走行環境部会において、横断クラックを複数の工法で試験的に補修した箇所について、実際に協議会のメンバー14人が走行し（図-22）、走行直後の聞き取り調査と走行会後の全体ミーティングにより走行性を評価した（図-23）。参加者14人による、全7種の補修工法の実走による評価結果を図-24に示す。評価方法は、補修区間を走行してもらい、走行中の段差として「許容できる」、「許容出来ない」の2者択一で回答。結果を走行した人数で割り戻した許容レートで算出した。この結果、④⑥は14人すべての参加者が「許容できる」と回答。⑤も高い評価であった。
