# ウレタン床版防水層施工後の路面変状に関する 追跡観察 ～一般国道38号豊頃大橋～

国立研究開発法人土木研究所 寒地土木研究所 寒地技術推進室 ○村中 智幸  
国立研究開発法人土木研究所 寒地土木研究所 耐寒材料チーム 遠藤 裕丈

2012年10月、一般国道38号豊頃大橋にて床版劣化対策としてジョイントから30cm範囲の床版にウレタン防水層を施工し、さらにウレタン背面への水の浸入に起因するウレタンの剥がれを防止する観点から、ウレタン端部のコンクリートにシラン系表面含浸材を塗布する試験施工を実施した。現在は施工後の変状有無に関して、目視による路面観察を継続的に行っている。本論文では追跡13年目までの追跡調査の結果について述べる。

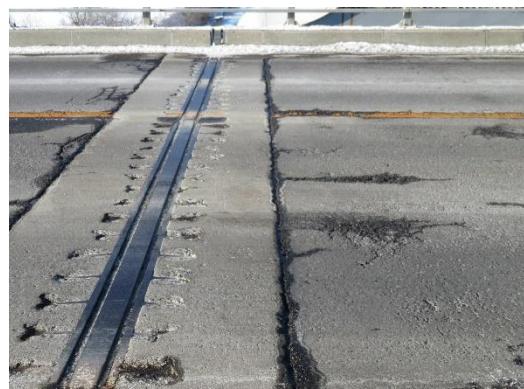
写真-3 2023年1月に撮影したP6の路面の様子

写真-3は、試験施工から11年が経過した2023年1月に撮影したP6の路面の様子である。当日は晴天で、地覆に残雪があるものの、車両の走行路面は全体的に乾いていた。しかし、ジョイントと舗装の継ぎ目は濡れており、ジョイントへ水分が浸入している様子が確認された。このことから、ジョイント近傍のコンクリート床版の防水処理は特に重要であることが伺える。

一般にコンクリート床版が土砂化すると、路面で土砂の噴き出しが発生するとされている<sup>4)</sup>が、これまでの追跡調査では観察されていない。13年目までの追跡調査において、ジョイントへ水分は浸入しているものの（写真-3）、ジョイントから30cm範囲に施工したウレタン防水層と、ウレタン端部の剥がれを防止するためにウレタン端部のコンクリート（ジョイント）に塗布したシラン系表面含浸材が概ね有効に機能している様子が伺えた。

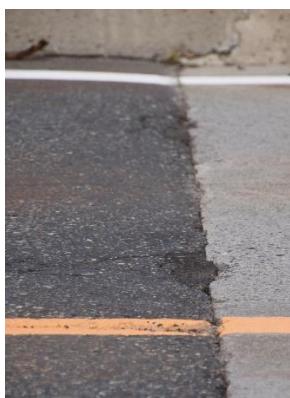
写真-4 2018年11月に撮影したP3の①の様子

表-2は、追跡13年目までの路面の目視調査の結果を示している。P3の①については、追跡5年目において路面に軽微なクラックが観察された。その後、6年目の追跡調査において、この箇所の舗装が補修されていることが確認された（写真-4）。しかし、7年目の追跡調査において、補修された舗装が剥離している様子が観察され、8年目の追跡調査において、舗装の再補修が行われていることが確認された。その後は現在に至るまで、①の路面には変状が認められていない。

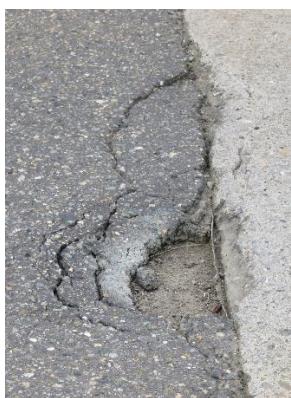
写真-5 2025年9月に撮影したP3の③の様子

次に、①以外の15箇所に着目すると、追跡調査7年目までは路面に大きな変状は確認されなかった。8年目の追跡調査でP7の⑩、9年目の追跡調査でP6の⑤と⑦およびP10の⑬、10年目の追跡調査でP7の⑪、13年目の追跡調査でP10の⑯において、舗装の補修が施されていることが確認された。P3の③については、写真-5に示すように、13年目の追跡調査において、ジョイントのコンクリートが破損したことに起因するウレタンの剥がれが観察された。一方で、P3の②と④、P6の⑥と⑧、P7の⑨、P10の⑭と⑯の計7箇所については、試験施工から13年が経過した現在も、路面に大きな変状は認められていない。
