コンクリート舗装の目地部におけるバックアップ材を用いた止水性向上技術について

国立研究開発法人 土木研究所 寒地土木研究所 寒地道路保全チーム ○大場 啓汰
 国立研究開発法人 土木研究所 寒地土木研究所 寒地道路保全チーム 上野 千草
 国立研究開発法人 土木研究所 寒地土木研究所 寒地道路保全チーム 丸山 記美雄

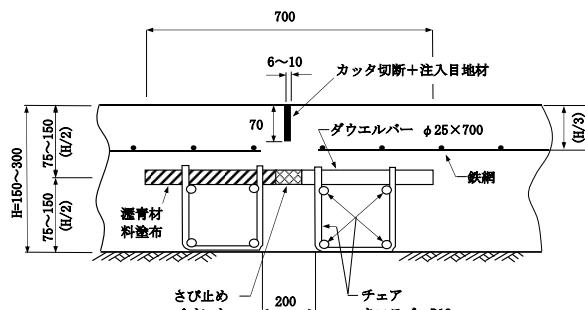
図-1 普通コンクリート舗装目地部の構造³⁾

コンクリートは乾燥収縮や温度収縮によって不規則にひび割れが生じる。このため、普通コンクリート舗装においてはひび割れ発生位置を集約・固定する目的でカッタ切断による横収縮目地が設けられている³⁾(図-1)。また、目地部からの雨水等の浸入を防止するために注入目地材(以下、目地材)が充填されており、止水対策が施されているが³⁾、写真-2に示した目地材の抜け出しが発生すると十分な止水性能が発揮されず、雨水や融雪水等が舗装内部に浸入し、ダウエルバーの腐食や破断、路盤や路床の支持力低下を誘発し、さらに損傷が進行すると目地部に段差が生じ、車両の走行安全性が低下するとともに、コンクリート舗装の寿命が大きく低下する⁴⁾。

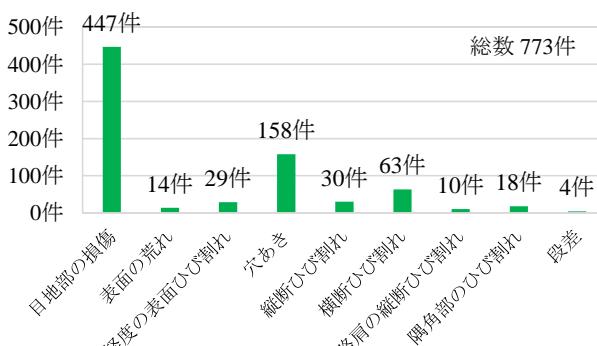
図-2 長期供用されたコンクリート舗装の損傷状況⁴⁾

調査結果を図-2に示す。図より、目地材の抜け出しやコンクリートの角欠け等による目地部の損傷が大半を占めている。その件数は447件であった⁴⁾。そのため、コンクリート舗装をより長期的に使用していくためには目地部の損傷対策が有効であると考える。

なお、図中の縦断、横断ひび割れにおいては、既往の研究より、路床の凍上が起因とされる損傷であり、断熱工法により対策が行われている。穴あきについては舗装版内部の鉄網の腐食が要因とされており、別途検討されているため本論文では目地部の損傷について検討する。

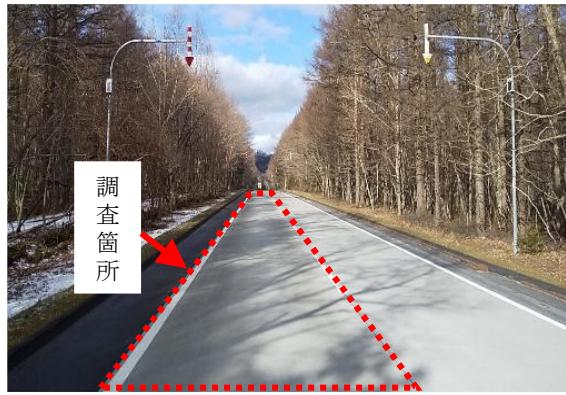
写真-3 目地部の調査箇所のコンクリート舗装

調査箇所は2023年に施工された普通コンクリート舗装であり、当該箇所は写真-3に示すように片側1車線の2車線道路である。このうち、片車線の延長420 mにおいて施工時に横目地部の目地材の供用状況について調査を行った。

なお、当該箇所のコンクリート舗装版の目地間隔は10 mとなっており、調査対象とした目地の総数は41箇所である。

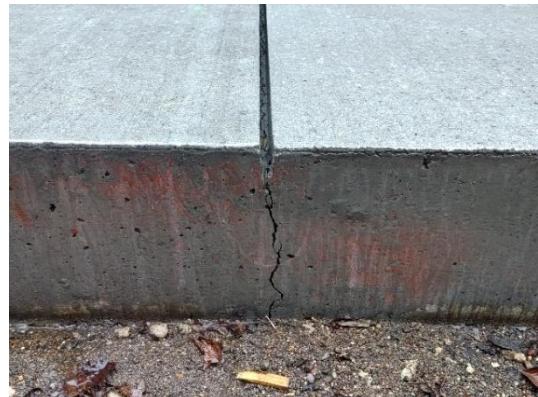
コンクリート舗装の打設は2023年9月19～22日に実施され、目地部のカッタ切断はそれぞれ打設の翌日に、目地材の注入は全箇所9月29日に実施された。なお、コンクリート舗装打設時の外気温は12～24°C、目地材注入時は17～21°Cであった。目地材注入前（コンクリート打設から約1週間後、2023年9月28日）の目地の状況を写真-4、写真-5に示す。写真-4に示すようにカッタ目地部でひび割れが発生している箇所が41箇所中16箇所（約39%）、写真-5に示すようにカッタ目地部にひび割れが発生していない箇所が25箇所（約61%）確認された。

写真-4 目地材注入前の目地部の状況（ひび割れあり）

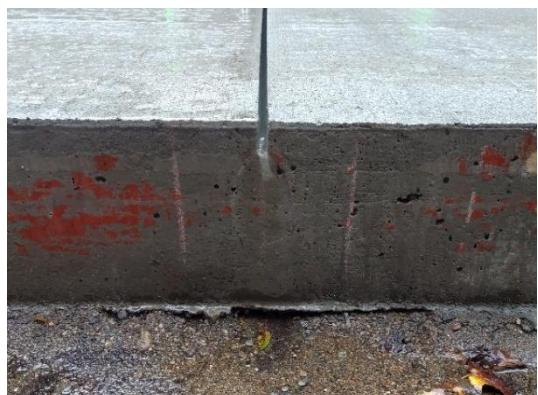
写真-5 目地材注入前の目地部の状況（ひび割れなし）

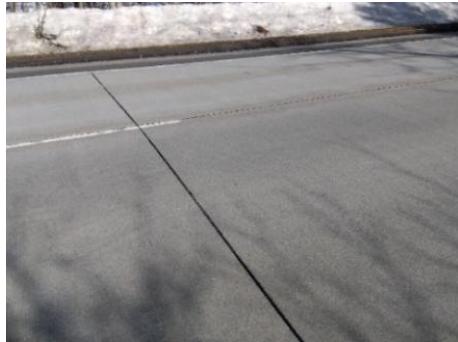
写真-6 供用開始後4ヶ月経過後の状況

供用開始後4ヶ月経過後の2024年2月に目地部の状況を観察した。遠景を写真-6に、目地部の接写を写真-7に示す。目地材のはみ出し、抜け出しが確認されなかった。一方で、写真-7に示すようにコンクリートと目地材の界面において付着切れを起こすか目地材自体が破断し、目地部に防滑材として散布された砂が入り込んでいる箇所が散見された。冬期においては、コンクリートが温度収縮することにより目地幅が広がることから、このような状態になったと推察される。なお、当該箇所の2023年度冬期の最低気温は-11.5°Cであった。

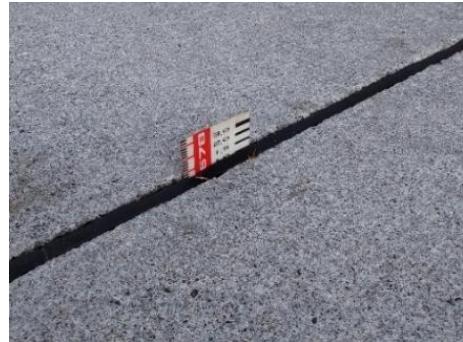
写真-8 供用開始後1年経過後の状況

供用約1年後の2024年11月に目地部の状況を再度観察した。冬期に目地部に隙間を確認したため、全目地に対し写真-8に示すように厚さ0.7 mmのクラックスケールを目地部に挿入し、隙間の有無を確認した。この結果、41

箇所中19箇所（約46%）でスケールが挿入できる状態であった。また、外側車輪走行部において計測したクラックスケールの挿入深さは7~68 mmであった。設計目地深さ70 mmであることから、供用1年でほぼ全深さで隙間が生じている状態であり、目地材の止水性能の向上が望まれる結果となった。

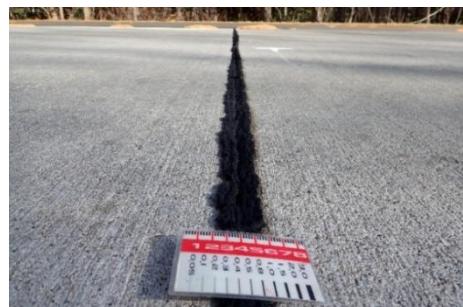
供用後に、写真-9に示すような目地材のはみ出しが新たに確認された。このようなはみ出しが41箇所中13箇所（約32%）で見られた。さらに、これらの箇所を車両で走行すると車内に不快な振動が伝わる状況であった。なお、目地材のはみ出し箇所においては、写真-8に示す方法により隙間の有無を確認することが困難な状況であったため、隙間調査の対象から除外している。

写真-9 目地材のはみ出し

舗装施工後にFWD試験車両を用いて目地部の荷重伝達率を計測した。41箇所中20箇所において計測した結果、74.5~95.3%（平均値87.5%）の値を示した。荷重伝達率は、65%以下であると荷重伝達が不十分であり、80%以上であればダウエルバーが正常に機能し、目地部の伝達が有効であると評価されるが¹⁰、目地材のはみ出しが確認されたNo.3の箇所において74.5%と80%を切る値となったことから、今後注視していく必要があると考える。

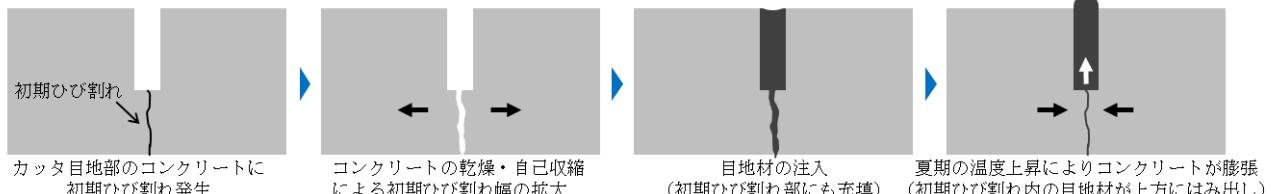
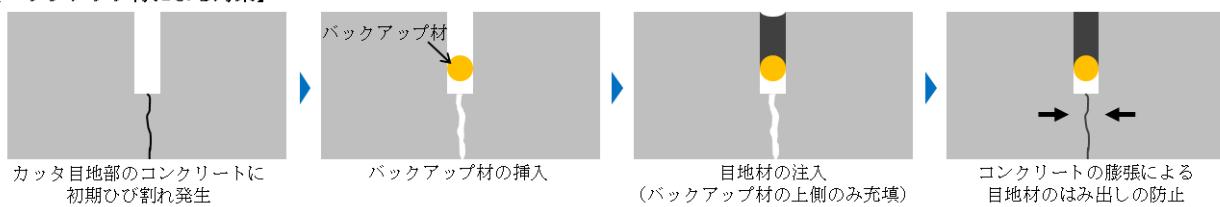
図-3 注入目地材のはみ出しメカニズムとバックアップ材による対策イメージ

図-3上部には、目地材のはみ出しメカニズムを示す。コンクリートの硬化時に乾燥・自己収縮することで初期ひび割れが開き、そこへ目地材を注入すると初期ひび割れ部にも充填される。その後、夏期にコンクリート舗装の温度が上昇し体積が膨張すると、初期ひび割れ部に充填されていた目地材が上方に押し出され、舗装表面にはみ出した状態となる。この状態で供用されると、車両走行時に不快な振動が伝わる。また、車両走行によりはみ出し部に負担がかかることで、目地材とコンクリートとの間の付着が切れ、雨水等が浸入しやすくなる恐れがある。さらには冬期の除雪作業車のブレードにより目地材が引っ掻かされることで、場合によっては付着が切れた目地材が抜け出して飛散することが懸念される。

図-3下部には、バックアップ材を用いた際の目地部のイメージを示す。カッタ目地部にバックアップ材を挿入後、目地材を充填することで図に示すようにバックアップ材の上側にのみ目地材が充填され、初期ひび割れ内への充填を防ぐことができる。これにより、夏期の温度上昇によってコンクリートの体積が膨張しても、目地材のはみ出しを防ぐことができる。なお、バックアップ材の

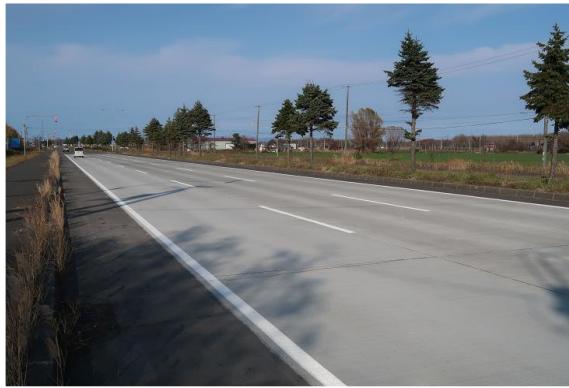
写真-12 施工後のコンクリート舗装

写真-12には令和7年度施工箇所の施工後約2ヶ月経過した2025年11月の状況を示す。良好に供用されている。

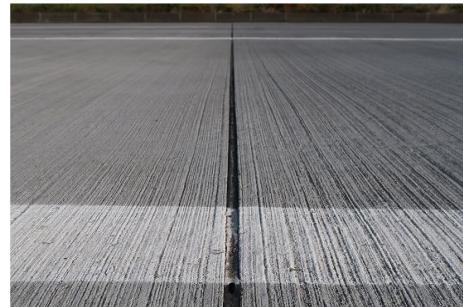
写真-13 バックアップ材ありの区間の目地部の状況

また、写真-13には令和7年度施工箇所の施工後2ヶ月後（2025年11月）におけるバックアップ材を用いた目地部の状況を、写真-14には令和6年度施工箇所の施工後におけるバックアップ材を用いなかつた目地部の状況を示す。どちらの写真も同日、同時間帯に撮影したが、バックアップ材を使用した区間において目地材のはみ出しがなく、良好に供用されている。一方、バックアップ材を用いなかつた区間においては、写真に示すように目地材のはみ出しが見られる目地を複数確認した。
