国営かんがい排水事業「網走川中央地区」 西幹線頭首工の施工状況報告

網走開発建設部 網走農業事務所 第1工事課 ○佐々木 混介
柴田 聖樹
館ヶ澤 真哉

本稿では、令和6年度に施工が完了した頭首工左岸部分の工事概要及び令和7年度から着手している頭首工右岸部分の施工状況について報告する。

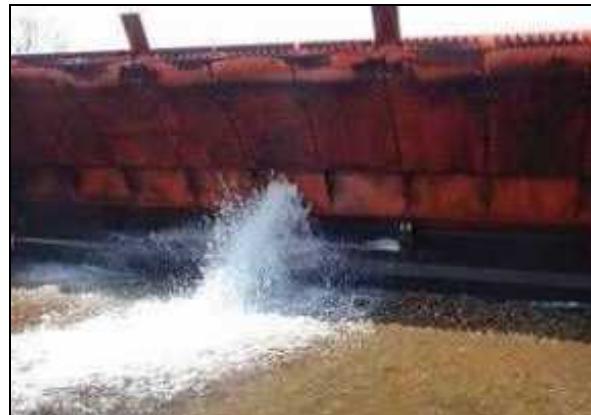
西幹線頭首工は、前歴事業から40年以上が経過し、水門設備は標準的な耐用年数である30年を超過している状況である。凍害等によりコンクリート構造物のひび割れ・摩耗等が生じているとともに、ゲート類・電気設備・水管理制御設備は、経年劣化により発錆・腐食・変形・動作不良も生じている(写真-2, 3)。

写真-2 ゲートの老朽化

そのため、平成30年度に健全度評価を実施し、施設の劣化状況等から対策工法を検討し整備内容を決定した(表-2)。No. 1からNo. 8までのコンクリート構造物は、網

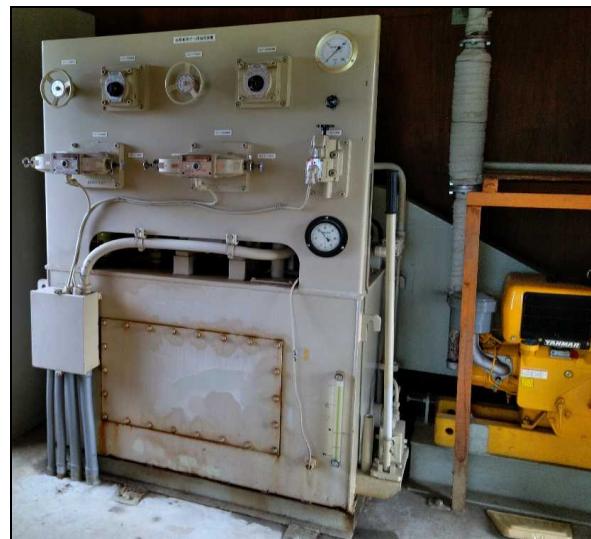
写真-3 電気設備・水管理制御設備の老朽化

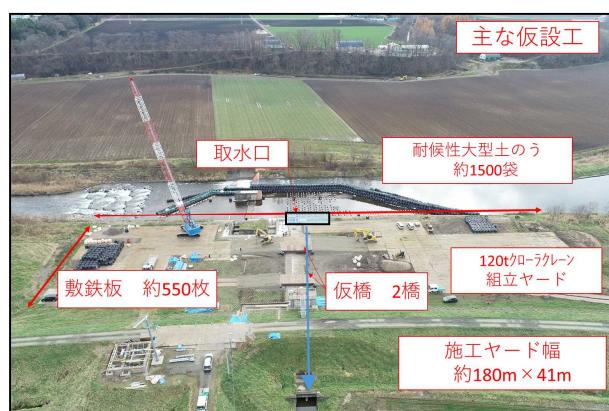
本工事では、既存頭首工の補修及びゲート更新工事を行い、既存コンクリート構造物の直上に仮締切工を施工する必要があるため、大型土のうを用いる。大型土のうは3段積みとし、仮締切工による偏流の発生が想定されることから、局部的な流速増加や洗掘の対策として、本工事では、大型土のうの設置を行った(写真-4)。

取水口から取り入れた水は、導水路函渠を通過する。本工事では、導水路函渠横断部上をクローラクレーンが移動するため、仮橋を設置し、直接載荷させないよう保護した(写真-4)。

写真-4 西幹線頭首工仮設工

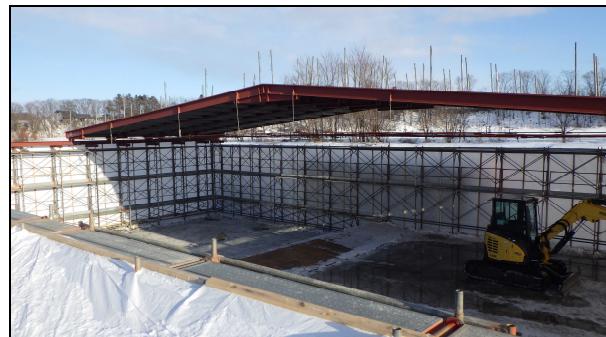
ゲート設備工事、土木構造物工事が並行した作業となり、さらに土木構造物工事が面的であることから、仮設上屋(パネル屋根)を使用した(写真-5)。

写真-5 仮設上屋(パネル屋根)設置状況

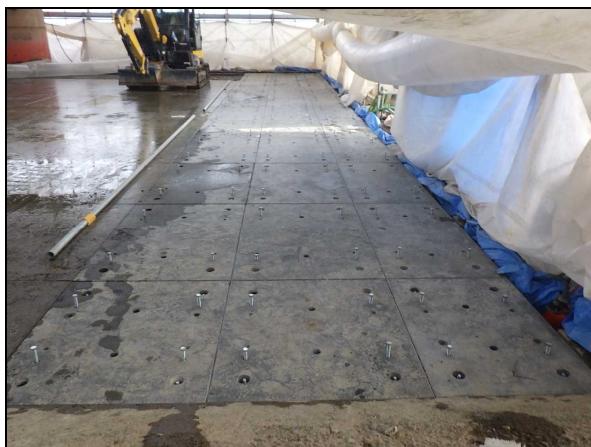
洪水吐ゲートの上下流エプロン部は、砂礫と石の流下や衝突により欠損や摩耗・洗掘が発生していた。ゲート下流側のエプロンは、水叩き部となっており、局部的に20~30cmの著しい欠損箇所が確認された。また、エプロン内の下流導流壁も欠損が確認された。これは、洪水吐ゲート部では、流水の落差の影響により、流速が増加し、激しい洗掘作用と水衝作用を受けるためである。したがって、通常の摩耗対策とは別に強固な対策が必要であった。

写真-6 超高強度繊維補強コンクリート版設置状況

超高強度繊維補強コンクリートは、圧縮強度の特性値が150N/mm²以上、ひび割れ発生強度の特性値が4N/mm²以上、引張特性値が5N/mm²以上の繊維補強を行ったセメント質複合材である。本工法は、超高強度繊維補強コンクリート版を製作し、現場で据え付けるものである。耐摩耗性に優れることに加え、工場製作のため、施工性の向上に寄与する(写真-6)。

以上を踏まえて、摩擦状況及び施工性より、上下流エプロン部には超高強度繊維補強コンクリート工法を採用し、摩耗が著しい水叩き部には、高強度コンクリート工法を採用した。

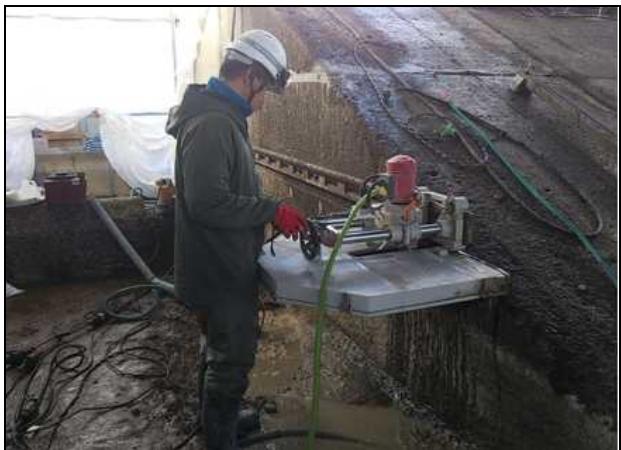
写真-7 ウォールソー工法 施工状況

既設コンクリートの打換工として、ウォールソー工法で施工した。ウォールソー工法とは、コンクリート部材の切断面に沿って走行レールを設置し、そのレールウォールソーマシンをはめ込み、冷却水をかけながらダイヤモンドブレードを高速回転させて切断するものである。本工事では、壁面や斜面も打換の対象であることから、

現場状況に最も適した工法である(写真-7)。

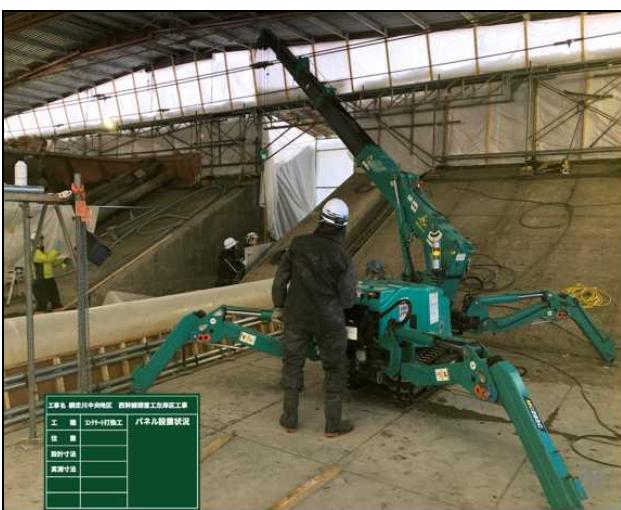
写真-8 小型クレーン使用状況

超高強度繊維補強コンクリート工法について、2次製品を用いることで、施工性向上に寄与している。本事では、仮設上屋(パネル屋根)を設置していることからクローラクレーンによる設置に制約があり、上屋内で小型クレーンを使用した(写真-8)。
