# アスファルト表面遮水壁における ひび割れ補修工法の評価 —補修工法のモニタリング調査結果について—

小樽開発建設部 土地改良情報対策官

本報では、2021(R3)年度に試験施工を行った遮水壁のひび割れ補修工法を、2022(R4)年度～2024(R6)年度の3カ年間モニタリング調査した結果を報告する。

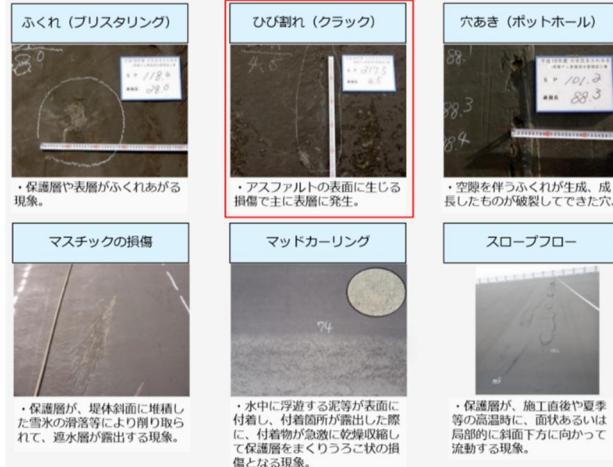
遮水壁表面には、写真-1のとおりふくれ・穴あき・ひび割れなど種々な損傷が生じている。

写真-1 遮水壁表面に生じている損傷

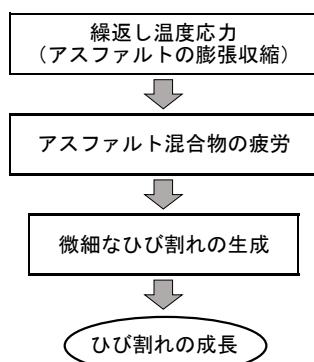
遮水壁に生じるひび割れ発生のメカニズムについては図-2のとおりであり、ひび割れの発生は避けることはできない。

発生した微細なひび割れが成長し、遮水壁の損傷が中間排水層まで進行すると、貯水池からの浸透水がこの層を伝って監査廊へ至り、遮水壁を通過した浸透量として計測される。浸透量が増加するとダムの安定性が損なわれるため、適期にひび割れ補修を行うことでその進行を抑制し、ダムの遮水機能を安定的に維持することが、ダムの長期供用を図るうえで重要となっている。

図-2 ひび割れ発生のメカニズム

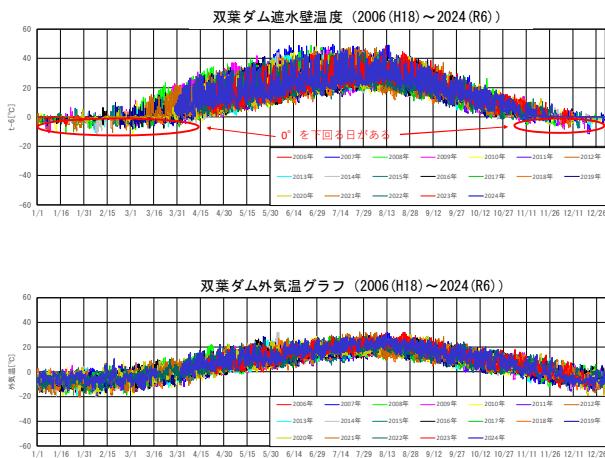
図-5 遮水壁温度、外気温グラフ (2006(H18)~2024(R6))

これによると、遮水壁温度が日最低で0°Cを下回る日（11/1～3/31）が確認されている。また、図-6の遮水壁温度と外気温の相関図からは冬期の遮水壁温度は、外気温（-20°C～0°Cの条件下）に追従せず0°C付近で一定となっていることがわかった。

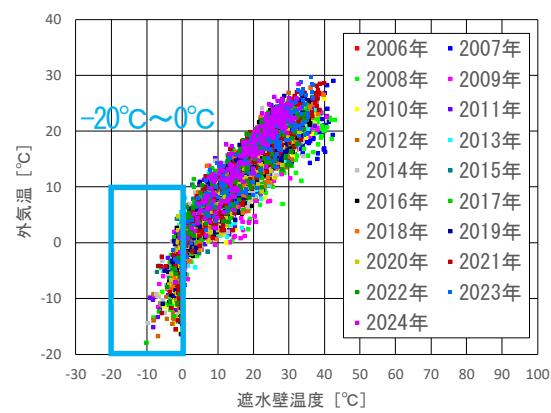
図-6 遮水壁温度、外気温相関図 (2006(H18)~2024(R6))

なお、外気温が0°C以上になると、外気温の上昇に伴い遮水壁温度が上昇しており、一定の相関関係が見られる。

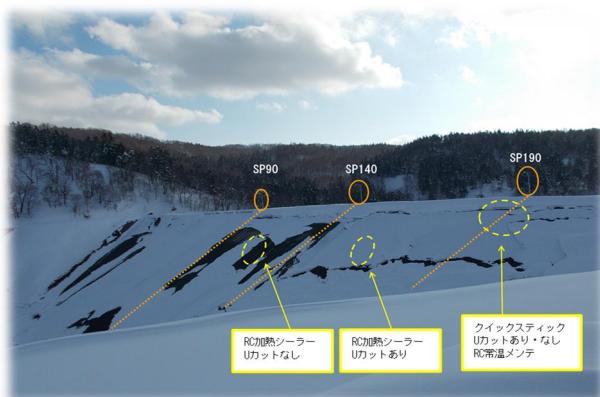
積雪が遮水壁に及ぼす影響を確認するため積雪状況について確認を行った。現地状況から遮水壁中央から左岸部にかけて落雪が生じていることが確認できる(写真-2)。

遮水壁温度が0°C以下に低下したのは落雪により遮水壁表面が外気にさらされたためであると考えられる。

写真-2 表面遮水壁積雪状況 (2024(R6)年1月撮影)

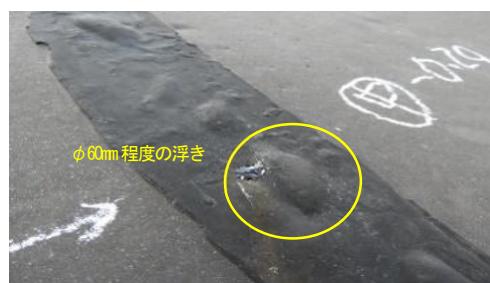
補修材にはφ20~60mm程度の浮きが部分的に確認された(写真-3)。主な要因として、補修材と遮水壁の間に水や空気が侵入し、浮き上がっているものと考えられる。なお、浮きについては早急に遮水壁の機能に影響を及ぼすものではないことから、目視調査の評価対象外とした。

写真-3 補修材の浮き (RC加熱シーラー Uカットなし)

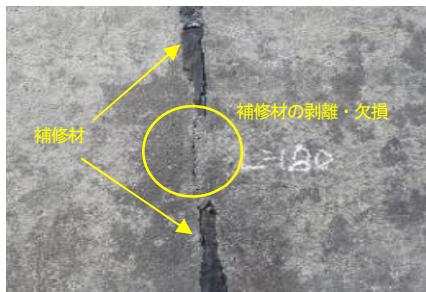
RC加熱シーラー（Uカットあり・なし）およびクイックスティック（Uカットあり）において、剥離・欠損が確認された。これはひび割れ補修を行った総延長に対する約6%～60%にあたる。

主な要因として、落雪により補修材が引張られ剥離・欠損が生じたと考えられる。剥離・欠損が生じた工法では部分的にひび割れが露出し、補修効果が喪失している箇所も確認された（写真-4）。

写真-4 補修材の剥離・欠損 (RC加熱シーラー Uカットなし)

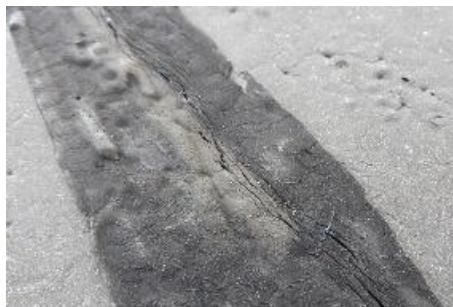
全ての工法において、ひび割れ直上部の補修材部分で亀裂が確認された（写真-5）。

主な要因として、温度変化に伴うアスファルト遮壁の収縮に補修材が追従できなかったため、亀裂が生じていると考えられる。

写真-5 補修材の亀裂 (クイックスティックUカットなし)

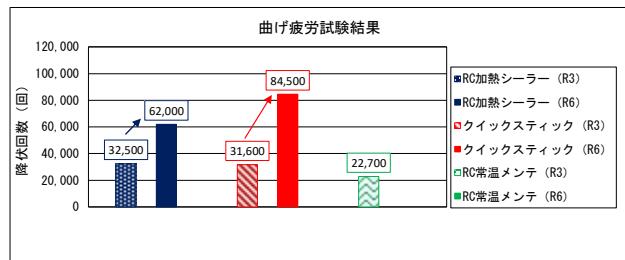
図-7 曲げ疲労試験結果

試験の結果、2021(R3)年度の初期値と2024(R6)年度試験結果を比較すると、加熱系シール材（RC加熱シーラー、クイックスティック）については、計測値が上昇し、劣化が進行していないことが確認された。（図-7、表-5）。一方、2024(R6)年度のRC常温メンテについては、明確な降伏点がなく降伏回数は確認できなかったため計測不可という結果になった。

RC加熱シーラー及びクイックスティックの降伏回数の増加要因として、夏場の日射等により供試体全体が暖められ補修材が軟化し、接着面が融着・固着したことにより補修材がアスファルトにじみ強度が増加した可能性が考えられる。

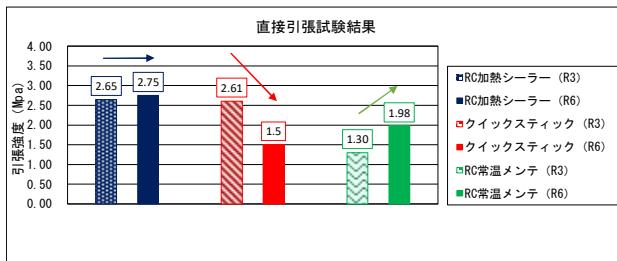
図-8 直接引張試験結果

試験の結果、2021(R3)年度の初期値と2024(R6)年度試験結果を比較すると、RC加熱シーラーは強度に変化がないことが確認された。クイックスティックについては、供試体毎に結果が異なるものの、全体的に強度低下が確認された。RC常温メンテについては、計測値が上昇していることが確認された（図-8、表-6）。

RC常温メンテの引張強度の増加要因として、夏場の日射等により供試体全体が暖められ補修材が軟化し、接着面が融着・固着したことにより補修材がアスファルトにじみ、強度が増加した可能性が考えられる。

クイックスティックの引張強度の低下要因は、凍結融解等を受け、劣化が進行したものと考えられる。
