# 鋼矢板落差工における腐食対策の長期耐久性について

## －施工10年後のモニタリングの調査結果－

稚内開発建設部 農業開発課  
農業開発課  
農業開発課

本報では試験施工10年後のモニタリング結果から、腐食対策の長期耐久性について考察を行う。

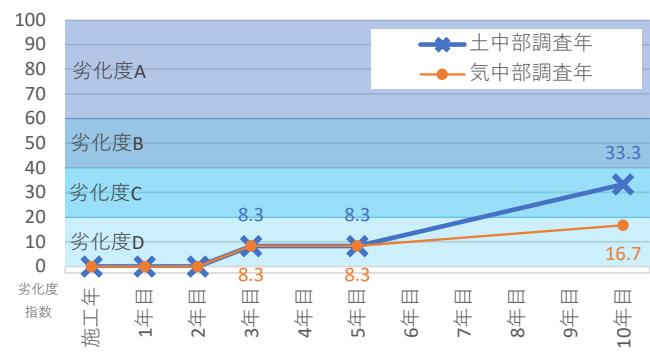
図-5 外観調査劣化度の推移(第1号落差工)

第2号落差工では、評価点が低い部分もみられるものの、図-5、図-6、図-7のとおり、いずれの落差工においても劣化度指数が40未満であり、健全度がC・Dであることから、健全な状態の評価となった。

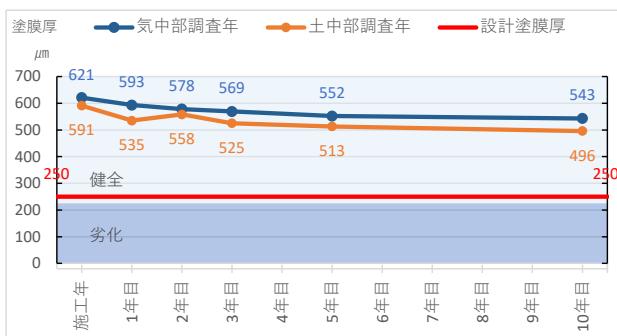
図-8 塗膜厚の推移（第1号落差工）

塗膜厚は全ての落差工で5年目から10年目の間、ほぼ横ばいであり、管理基準値とした設計塗膜厚の90%以上が確保されているため、健全な状態の評価となった。

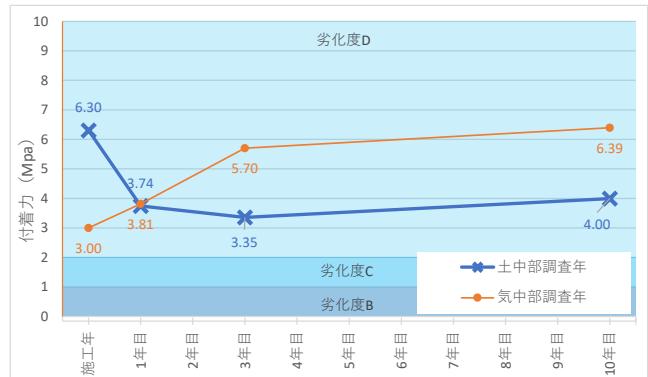
図-11 付着力試験の推移（第1号落差工）

全ての箇所において引張付着力が2.0MPa以上確保されているため、健全な状態の評価となった。
