# 泥炭性軟弱地盤におけるダクトイル鋳鉄管の敷設3年経過後の挙動変化について

札幌開発建設部 岩見沢農業事務所 第4工事課

主として泥炭で構成される地盤において農業用パイプラインを敷設する場合、経年的な地盤沈下の進行に伴い、管継手部の離脱や管体の破損に至ることが確認されている。

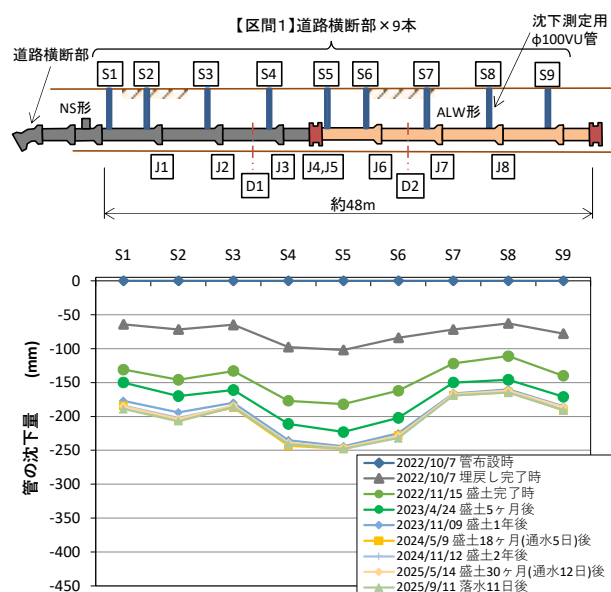
図-6 管路の沈下 (区間1)

沈下量の計測値はいずれの測定点においても時間の経過とともに増加し、最大値はS5地点で248mmの沈下量であった。そのうち、盛土1年経過後の計測値(2023年11月9日)から盛土約3年経過後の計測値(2025年9月11日)に至るまでほぼ計測値に動きが無いことから、沈下は収束したものと考えられる。一方、沈下量の最小はS8地点であり、最大のS5地点と比較すると差は83mmであった (図-6)。

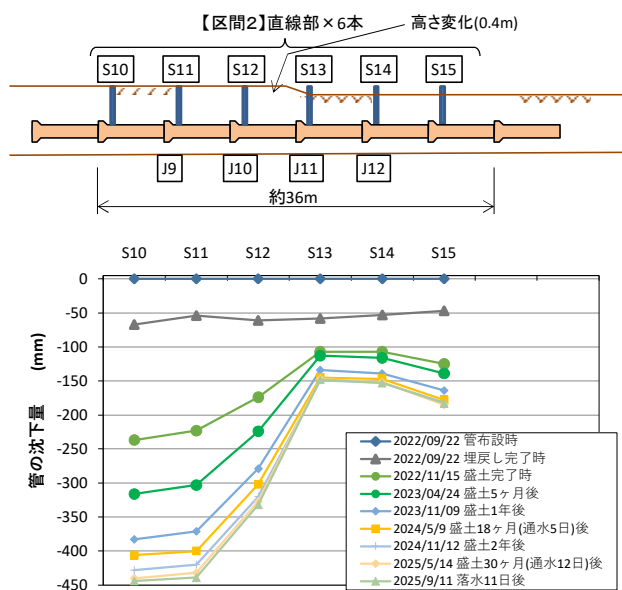
図-7 管路の沈下（区間2）

沈下量の計測値はS10地点で最大を示し、444mmの沈下量であり、管体の沈下量が最小のS13地点と比較すると291mmの差があった。区間2での最大最小の差が大きくなった理由としては、本区間は周辺田面の高さの変化に追従して用水付帯盛土高さに約40cmの差があることから、上載荷重となる盛土高さが大きいS10～S12区間では沈下量が増加し、盛土高さが低く上載荷重が小さいS13～S15区間は沈下量が少なくなったものと考えられる。

なお、管の沈下量としてS10地点とS13地点では291mmの差があるものの、後述する沈下に伴う管継手部分の屈曲は許容屈曲角度の範囲内であるとともに、水密性能にも問題は無かった（図-7）。

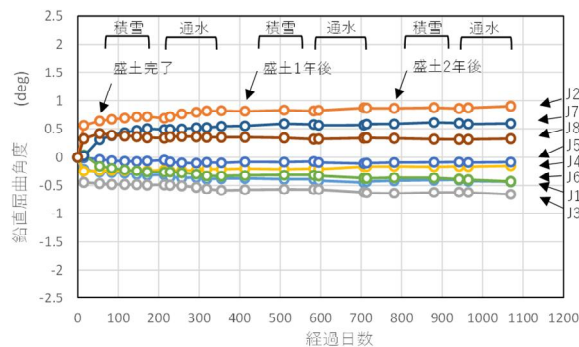
図-8 継手の動き（区間1）

鉛直屈曲角度はJ2が最大で0.90°であり、NS形φ800の許容屈曲角度（2.16°）の42%程度となっている。上方方向に凸となる屈曲はJ2、J7、J8、下方方向に凸となる屈曲はJ1、J3、J4、J5、J6であり、前節にて説明した管路の沈下傾向と合致している（図-8）。

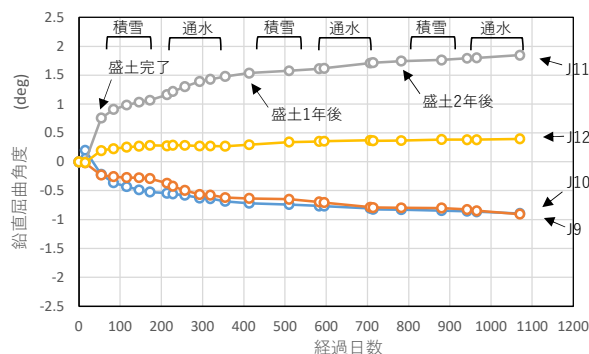
図-9 継手の動き（区間2）

鉛直屈曲角度はJ11が最大で1.85°であり、ALW形φ800の許容屈曲角度（2.5°）の74%程度となっている（図-9）。

区間1と比較して屈曲角度が大きくなっている要因としては、区間2にある周辺田面高さに追従して用水付帯

盛土が約40cm変化する位置がJ11付近であるため、管路の沈下に追従し、ここを変化点として管が屈曲したためと考えられる。

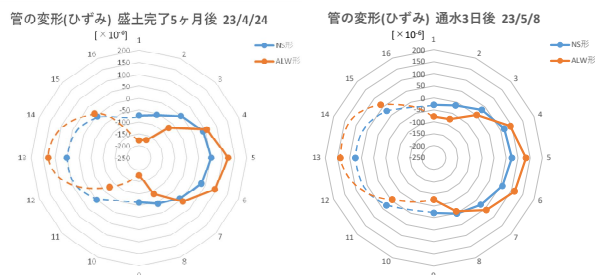
図-11 管の変形（盛土完了時、通水後 1年目）

盛土完了時におけるNS形の最大ひずみは管頂部で生じ、盛土完了5ヶ月後で $-74 \times 10^6$ 、ALW形も同様に $-177 \times 10^6$ であり、両管種とも横長方向にたわんでおり、ほぼ上下・左右対称に均等な変形を示したが、いずれの管種においても許容応力に対して1/10～1/20程度の値である。

また、通水後のひずみはNS形とALW形の両管種ともに内水圧の影響を受け、最大ひずみはNS形は $43 \times 10^6$ 、ALW形は $102 \times 10^6$ であり、それぞれ管頂部と管底部で引張側に変化している（図-11）。

NS形よりALW形のひずみが大きいのはNS形の規格管厚が12mmであるのに対し、管材料費の低減が図られているALW形の規格管厚は7.5mmと、管厚がNS形に比べ薄くなっていることが要因と考えられる。

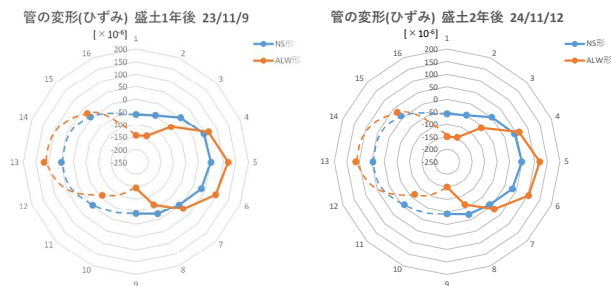
図-12 管の変形（落水時 1年目・2年目）

ひずみの経時変化として、落水後の11月における1年目と2年目の変化量を比較したところNS形が $4\sim 2\times 10^6$ 、ALW形が $7\sim 7\times 10^6$ と極めて少ない変化であり、NS形及びALW形ともに安定している（図-12）。

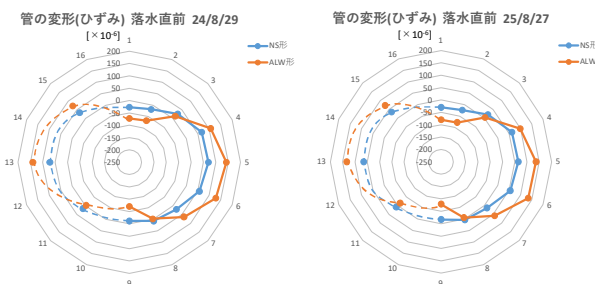
図-13 管の変形（通水時 2年目・3年目）

落水時と同様に通水時(8月)におけるひずみの経時変化として2年目と3年目の変化量を比較したところNS形が $7\sim 0\times 10^6$ 、ALW形が $11\sim 5\times 10^6$ と極めて少ない変化であり、通水時においてもNS形及びALW形ともに安定している（図-13）。

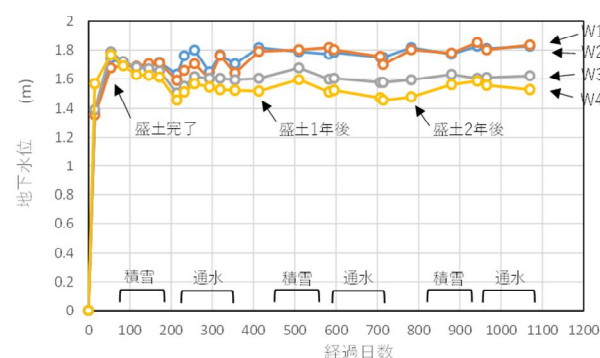
図-14 地下水位の変化

盛土完了時から現在に至るまで、区間1（W1、W2）が1.6m～1.8m程度、区間2（W3、W4）が1.5m～1.7m程度で推移しており、その間、通水、落水、積雪といった条件変化が生じていても調査期間中において著しい水位変動は見られなかった（図-14）。

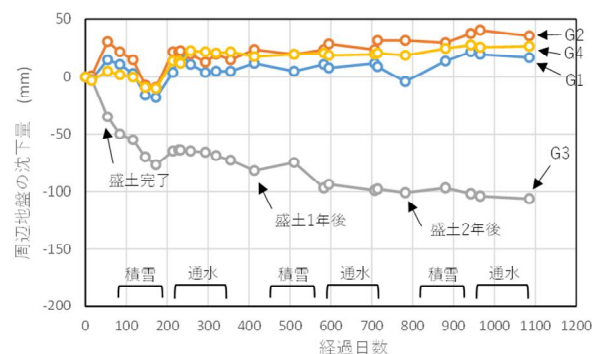
図-15 周辺地盤の沈下

G1、G2、G4の3ヶ所の地盤高さは+30mmから-20mmの間で推移し、期間を通しての沈下傾向も同様な動きを示した。プラス側で推移した理由としては盛土に伴う周辺地盤の隆起が考えられ、盛土から3～4ヶ月後の一時的な沈下は積雪の影響が考えられる。

一方、G3は観測開始から沈下を続けており、盛土1年後で-82mmと他の3ヶ所の観測結果とは異なる挙動を示した。このG3地点は最も管路の沈下量が大きかったS10に近い位置であることから、管路及び泥炭土壌の沈下に影響を受けて周辺地盤の沈下が生じたものと推察される。

その後、G3は-100mm程度で収束傾向が認められる（図-15）。

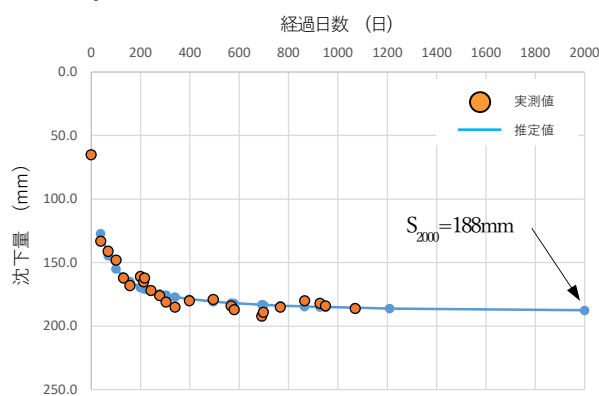
図-16 S3地点の予測沈下量

管の埋設から2000日経過後の予測沈下量は188mmであり、2025年9月11日の実測値186mmからは2mmの増加であることから、沈下は概ね収束することが認められた(図-16)。

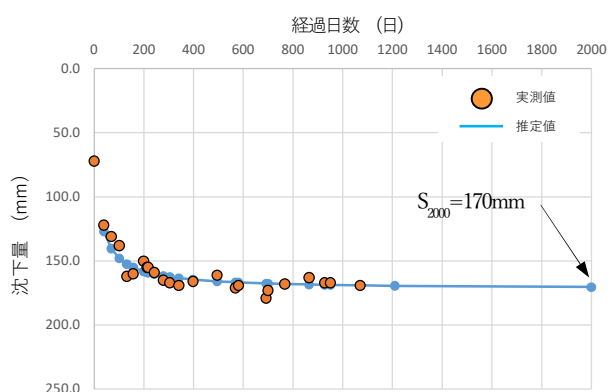
図-17 S7地点の予測沈下量

管の埋設から2000日経過後の予測沈下量は170mmであり、2025年9月11日の実測値169mmからは1mmの増加であることから、沈下は概ね収束することが認められ、S3地点と同様な傾向となった(図-17)。

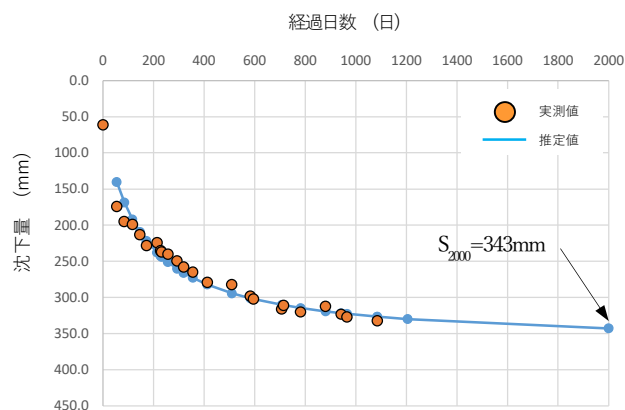
図-18 S12地点の予測沈下量

管の埋設から2000日経過後の予測沈下量は343mmであり、2025年9月11日の実測値332mmからは11mmの増加であることから、他の地点より沈下量の絶対値は多いものの沈下の予測線は収束する傾向が認められた(図-18)。

最も予測沈下量の多かったS12地点の沈下に着目して、沈下により影響する付近の継手(J11)の屈曲角度が、管の埋設から2000日経過時点での程度変化するか算定したところ、2025年9月11日の1.85°から0.08°増加した1.93°となり、引き続き許容屈曲角度(2.5°)の範囲内であったことから、J11よりも継手屈曲角度が少なく、沈下量も少ない他の地点も含め水密性は確保され、管路の安全性が保たれるものと考えられる。
