# 石狩川上流における大規模土砂災害危機管理の取り組み —黒岳沢川の事例—

旭川開発建設部 旭川河川事務所 第二工務課 ○中島 敦志  
吉川 契太郎  
日本工営株式会社 松山 洋平

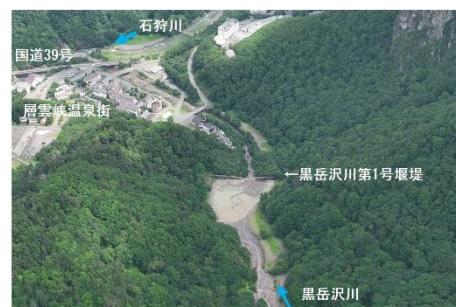
図-2 黒岳沢川第1号堰堤と下流の層雲峠温泉街  
(令和5年8月10日、出水後に撮影)

黒岳沢川の谷出口には黒岳ロープウェイ層雲峠駅、層雲峠温泉街、国道39号（第一次緊急輸送道路）があり、これらは黒岳沢川が形成した古い土石流扇状地上に位置している（図-2）。黒岳沢川では、昭和22年9月のカスリーン台風で国道や温泉街に多大な被害をもたらすなど、数年間隔で土石流が発生している。昭和63年に国直轄の黒岳沢川第1号堰堤（計画貯砂量117,000m<sup>3</sup>）<sup>4)</sup>が完成し、それ以降に発生した土石流は堰堤で捕捉され、下流の流路工や石狩川に流出した記録は無い。一方、黒岳沢川第

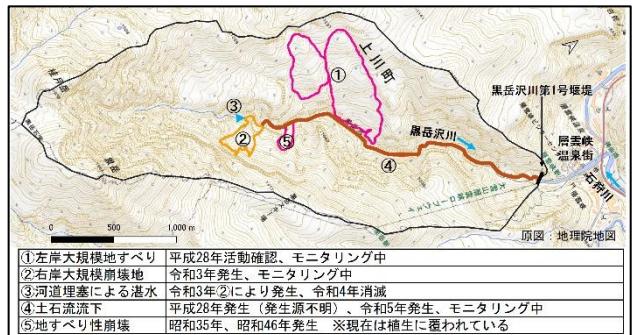
図-3 黒岳沢川土砂移動分布図

黒岳沢川での荒廃状況のモニタリングは左岸の大規模地すべり（図-3①）、令和3年に発生した上流右岸の大規模崩壊地（図-3②）、本川沿いの土石流などの土砂移動状況把握（図-3④）を主な着目点として実施している。

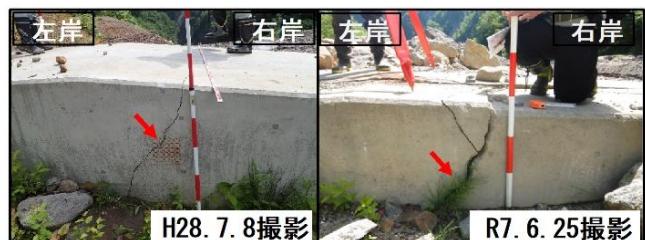
図-4 地すべり末端部の治山施設クラック進行

この地すべりについては、周辺に地すべりが集中することなどから、大規模土砂災害が想定される箇所として着目し平成22年から温泉街への影響などを検討していた。平成28年7月に地すべり末端部の治山施設に進行性クラックが確認されたことや、同年8月北海道大雨災害時に大規模な土石流が発生したことから、河道閉塞などの大規模土砂災害リスク評価の観点から、GNSS観測により地すべりの移動状況を把握している。

その後、治山施設の亀裂は年々進行していること（図-4）や、GNSS観測結果によりAブロックは本川上流側の部分が平均年3cmで川側に移動している状況が明らかとなつた（図-5、図-6）。また、年2回のGNSS観測では、融雪や大雨により移動量が大きくなる傾向を確認した（図-6）。GNSS観測点は地すべり末端部のみにしているため地すべり全体の動きは把握できていなかつたが、平成28年～令和2年のだいち2号（ALOS-2）による干渉SARの解析結果<sup>5)</sup>を収集整理した結果からは、Aブロック及びBブロック全体が川側へ移動している状況が明らかとなつた（図-7）。

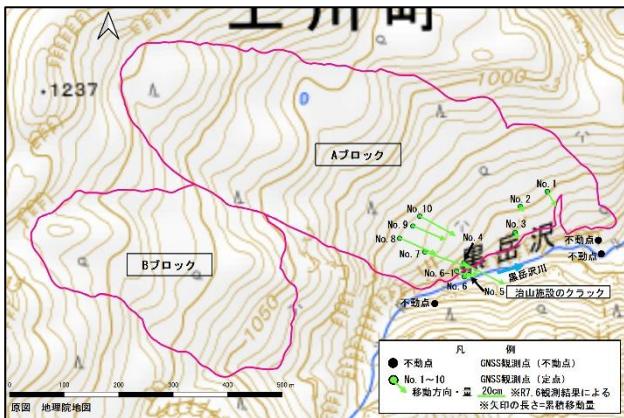
図-5 地すべり範囲とGNSS観測点の移動状況

左岸大規模地すべりは、層雲峡温泉街から約2km上流の黒岳沢川中流域左岸斜面に位置する大規模な地すべりで（図-3①）、地形的にはAブロック及びBブロックの2つに分かれている。黒岳沢川河道に接しているのはAブロックで、幅約300m、長さ約800mの規模である（図-5）。平成29年度からAブロックの地すべり地内末端部に設けた観測点において、GNSS観測による移動量を融雪後と積雪前の年2回のタイミングでモニタリングしている。なお、GNSS観測は固定局ではなく、観測時にGNSS受信機を観測点上に都度据え付ける簡易的な方法で実施している。

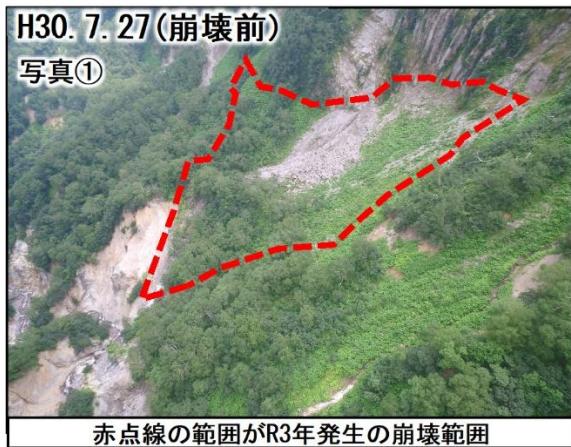
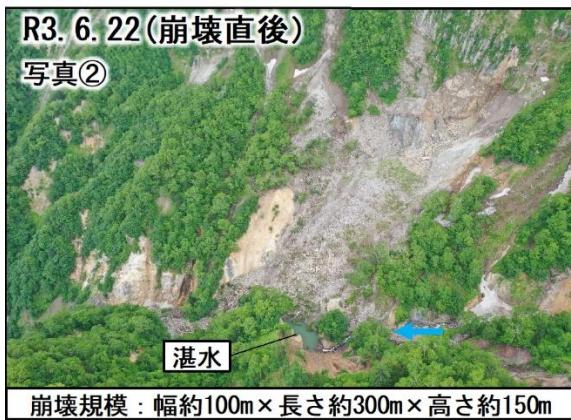
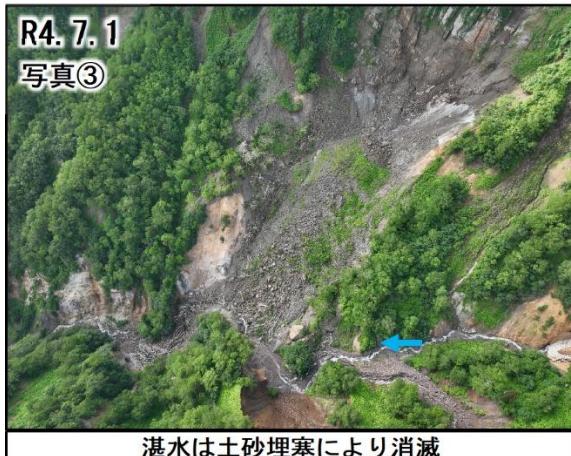
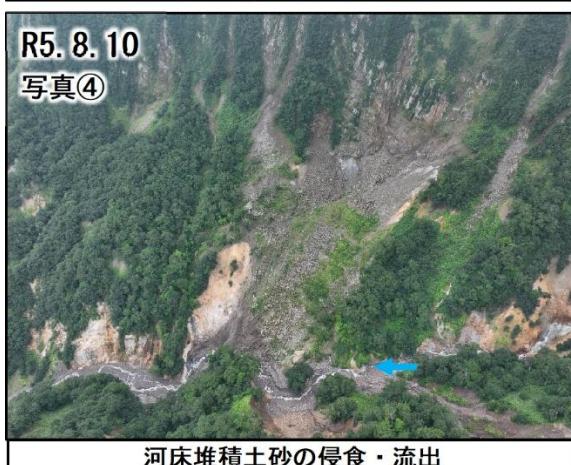
図-7 右岸大規模崩壊地の状況変化（ドローンによる撮影）

していた。令和3年6月22日の現地踏査時に、小規模崩壊箇所の上方斜面において前年積雪前には無かつた大規模な崩壊の発生を確認した（図-7写真②）。この崩壊により、崩積土が延長約250mに渡って黒岳沢川の河道を埋積し、小規模な湛水池が形成されていた。ドローンによる写真撮影とSfM解析による地形解析から、崩壊の規模

その後、融雪後と積雪前を基本とし、まとまった降雨後も含めてドローンによるモニタリングを継続して実施している。令和4年融雪後の調査では、湛水池は上流から流入した土砂で埋塞され湛水は無いことを確認した(図-7写真③)。また、令和5年8月10日の調査では、8月4日~7日の大雨(連続雨量186mm、黒岳観測所)により河道を埋積していた土砂が流出し、土石流となって流下したことを確認した(図-7写真④)。この時に流出した土砂量は差分解析結果から約3万m<sup>3</sup>で、河床低下は最大で10m程度と推計される(図-9、図-10)。本年11月までのモニタリング結果では、その後の降雨でも周辺含めて小規模な斜面崩壊や侵食を繰り返し確認している。

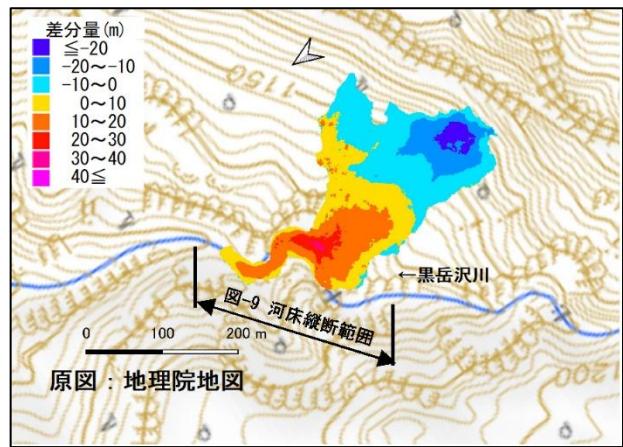
図-8 平成29年崩壊前と令和3年崩壊後の差分解析結果

は幅約100m、長さ約300m、崩壊土砂量は約50万m<sup>3</sup>であると推計した(図-8)。なお、SfM解析は光学的な写真を解析し、3次元地形モデルを作成する方法である。また、平成29年度LP測量<sup>7)</sup>との比較では、河道埋積は、最

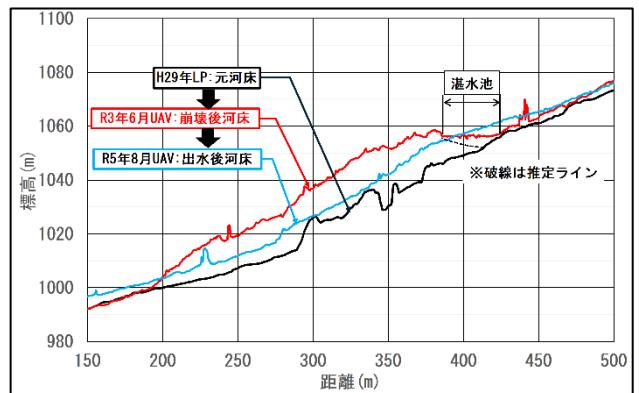
図-9 平成29年崩壊前、令和3年崩壊後、令和5年出水後の河床綫断

深で深さ20m程度と推計された(図-9)。形成された湛水池の規模は幅約20m、長さ約40mで、現地確認時は既に満水で越流している状況であった。地形解析の結果から、越流開始点での土砂の堆積高さは12~13mと推定されることや、その時点では黒岳沢川第1号堰堤の貯砂容量は確保された状況であったことから、モニタリングを継続する必要はあるものの、下流への影響の可能性は低いと判断した。

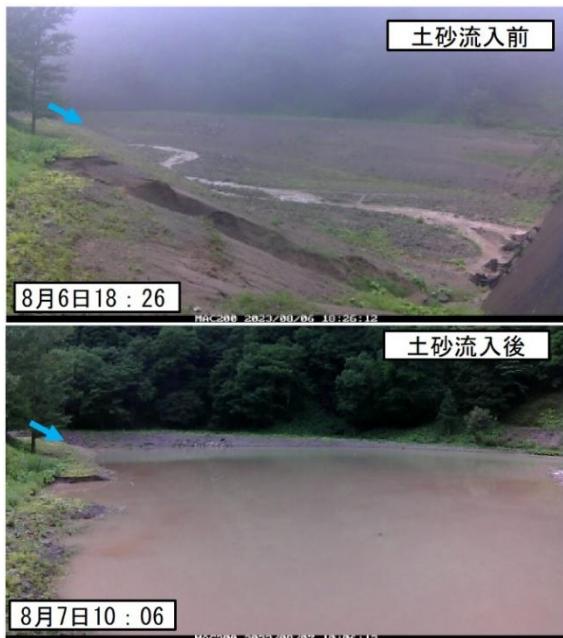
図-11 令和5年土石流による土砂流入前後の状況  
(黒岳沢川第1号堰堤堆砂敷、モニタリングカメラの画像)

黒岳沢川第1号堰堤~上流右岸大規模崩壊地の区間ににおいて、CCTVカメラに加えドローンやインターバルカメラにより土石流などの土砂移動状況をモニタリングしている(図-11)。平成28年8月に発生した土石流など令和元年までの土砂移動状況は、前回報告<sup>2)</sup>で詳細な報告が行われている。その後、令和元年と令和3年に斜面崩壊があったものの土石流は確認されていなかったが、令和5年8月6日に土石流の発生を確認した。黒岳沢川第1号堰堤上流にある水位計や試験的に設置していた土石流センサーの情報から、この土石流の発生時刻は令和5年8月6日の20時~21時である可能性が高い(図-12)。この土石流により、黒岳沢川第1号堰堤まで土砂が流入し堆積した(図-11)ほか、林道の一部も被災した。黒岳沢川第1号堰堤への土砂流入量は、令和6~7年度に実施した堆砂域からの除石工事の実績から算出すると約3.1万m<sup>3</sup>と推定される。降雨後の調査で上流の右岸大規模崩壊地付近の河道で最大約10mの河床低下と約3万m<sup>3</sup>の土砂流出が発生しており(3.(1)b) 参照)、この土石流との関連性

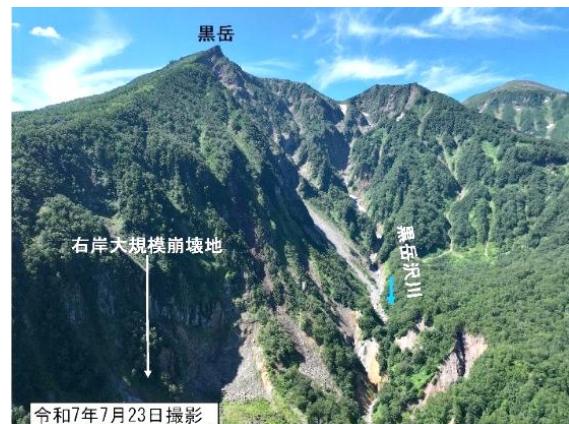
図-14 黒岳沢川源頭部付近の荒廃状況

右岸大規模崩壊地では、モニタリングの結果から、崩壊土砂が一時的に河道を埋積し、その後の出水で埋積土砂が流出し土石流が発生する過程を把握できた。これは、今後も同様なメカニズムで、繰り返し土石流が発生するリスクを示している。さらに、渓流全体を俯瞰すると、黒岳沢川第1号堰堤～源頭部にかけての右岸斜面は、溶岩が露岩した急崖とその下側の崖錐が堆積した急斜面が連続しており(図-14)、右岸大規模崩壊地と類似した荒廃状況にあるため、同様な過程で大規模土砂災害が発生する可能性がある。

石狩川上流域の砂防事業計画<sup>10)</sup>では黒岳沢川第2号堰堤の計画があり、河道閉塞や土石流対策として事前防災の観点から優先的にすすめることや、新築堰堤整備完了までの暫定措置として黒岳沢川第1号堰堤のポケットを確保することが重要な対策と考える。
