供用開始後50年が経過した斜張橋ケーブルの状態把握 と今後の維持管理

—R231石狩河口橋の事例—

札幌開発建設部 道路設計管理官

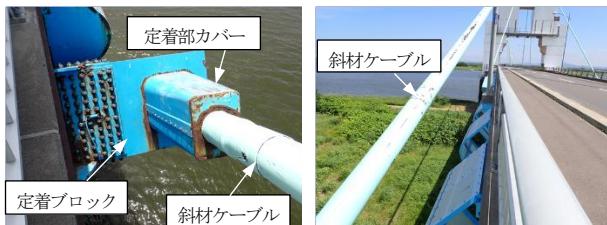
写真-1 斜材ケーブルの劣化状況(上段・中段)
(左: 主塔側定着部、右: 一般部)

石狩河口橋の斜張橋部は延長288 mで2つの主塔から張られた16本の斜材ケーブルで橋桁を吊り上げる構造である(図-3)。斜材ケーブルは平成7~9年に補修が行われてから26年が経過しているが、外観調査では主塔側定着部及び一般部の損傷程度は小さいことが確認されている(写真-1)。一方で、ケーブルに付着・進入した水分は桁側(下側)に流下するため、特に桁側定着部の損傷程度が大きく、ケーブルを保護する定着部カバーの劣化が進行し、鋼材の破断が確認された(写真-2)。

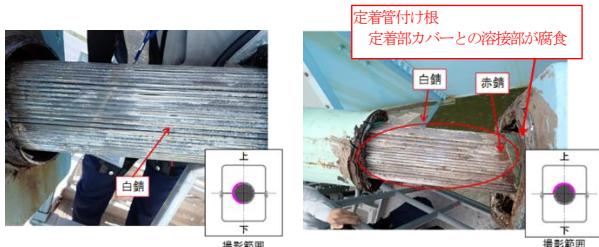
写真-7 斜材ケーブル素線の劣化状況
(左:X8ケーブルの白錆、右:X4ケーブルの白錆と赤錆)

ケーブル内部を調査した結果を表-2および写真-7に示す。全16箇所においてケーブル素線には白錆が発生していた。ケーブルの被覆カバーの腐食劣化の状態に比例して、内部のケーブル素線の腐食劣化も進んでおり、白錆のほかに赤錆の発錆が6箇所でみられた。しかしながら、いずれも錆による素線の損傷程度は小さく電動ブラシにより錆を除くことができた(写真-8)。

X1	薄い白錆	Y1	厚い白錆+赤錆
X2	薄い白錆	Y2	薄い白錆
X3	薄い白錆	Y3	薄い白錆
X4	厚い白錆+赤錆	Y4	厚い白錆+赤錆
X5	厚い白錆+赤錆	Y5	厚い白錆+赤錆
X6	薄い白錆	Y6	薄い白錆
X7	厚い白錆+赤錆	Y7	厚い白錆
X8	薄い白錆	Y8	厚い白錆

第1案の防食テープによる被覆は、施工後に素線の腐食状況を目視で確認することが困難なため、維持管理性に劣る。第2案の防錆剤を圧入充填して防食する方法は、素線束内部が密着しているため内部への浸透が期待できない上、斜材ケーブルへの適用事例は少ない。このため、既設の防食レベルの回復と目視点検時の視認性確保の観点から、第3案の常温亜鉛メッキ塗料の塗布を選定することとした。

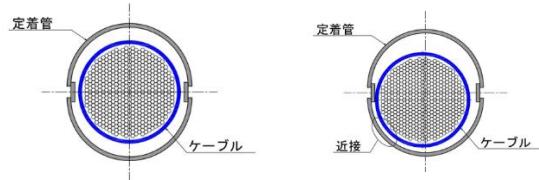
図-5 X6ケーブルの偏心
(左:設計、右:実際の位置)

4層構造のカバー開削の手順を写真-3~6に示す。PE管、熱収縮PEカバーおよびプラスチックラッピングの3層は工具で一部切断することで手作業での開削が比較的容易であったが、定着管は钢管のため、ディスクグラインダーを用いて切断を行った。なお、定着管の構造は半円を溶接して筒状にしているため、溶接箇所にはあて板があり、その部分は切断する厚さが大きくなる。図-5に示すようにケーブルが軸線に対し偏心して取り付けられている可能性もあるため、誤ってケーブル素線を破断しないような注意が必要であった。

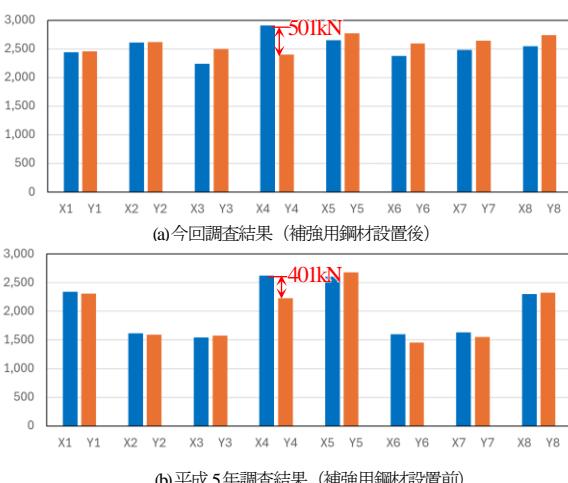
図-7 今回調査と過年度(平成5年)調査結果との比較

前項で算出した各ケーブルの張力について安全性を評価するため、図-7に過年度（平成5年）に実施された張力計測結果との比較を示す。前述したとおり平成7～9年にかけて鋼床版の大規模な補修が行われており¹⁾、対傾構や縦リブに補強鋼材（約150 ton）を追加し鋼床版の補強がされている（写真-10）。このため、過年度の張力測定においても本計測と同様の計測手法が用いられているが、今回の調査（令和7年）と比較して張力がやや小さくなっている。今回の調査結果をみると、特にX4ケーブルとY4ケーブルで張力の差が501 kNと大きいことが分かった。ただし、その傾向は過年度の調査でも同様でありX4ケーブルとY4ケーブルに損傷は確認されていない。これより、その要因は建設当時の架設方法や施工精

度に起因する可能性が高いと考えられる。また、平成5年の調査と比較して鋼材重量の増加に対応して張力が大きくなっているが、X4ケーブルとY4ケーブルに差が生じる傾向はほぼ同様であり、経年的な変化によるケーブル張力の変化は軽微であると評価した。

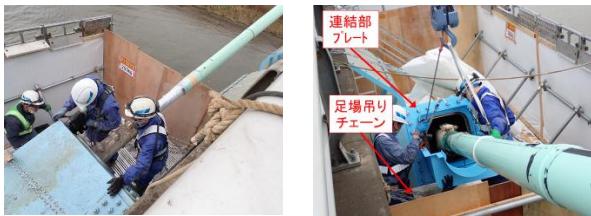
写真-14 定着カバー設置時の状況
(左:ボルト用削孔状況、右:定着部カバー取付状況)

定着ブロック側内部の補強リブとボルト配置の施工余裕が小さいため、現場確認してから穴の位置を選定しなければボルト位置があわない可能性がある。吊り足場のチェーンを取付ける際に支障になるため、足場組立時に留意する必要がある。その他、ボルト削孔径はボルト塗装の膜厚分を考慮した方がよい（写真-14）。
