# レーダ雨雪量観測所の雷害対策について

函館開発建設部 美利河ダム管理支所 ○植村 亮介  
施設整備課 山田 誠  
佐藤 裕介

乙部岳レーダ雨雪量観測所では、落雷による配電線路及び受変電設備の障害が複数年に渡り発生し、都度対策を行ってきた。令和4年度には、約9ヶ月の長期に渡る重要情報システムである雨雪量レーダの観測停止が発生した。本事案を受け令和6年度から設備全体にわたる雷害対策を施しているところである。その対策手法と今後期待できる効果等について報告する。

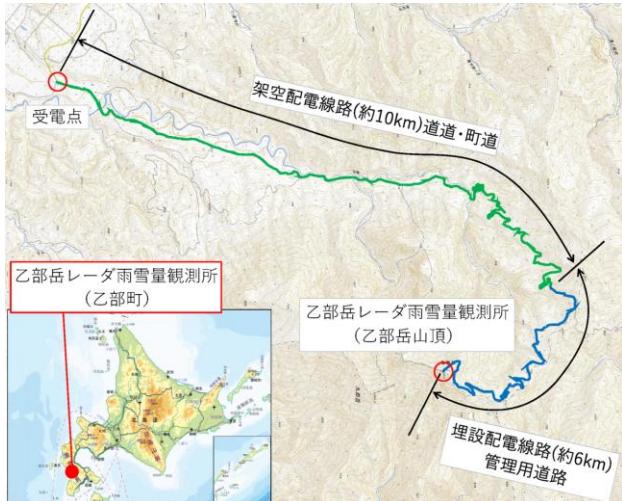
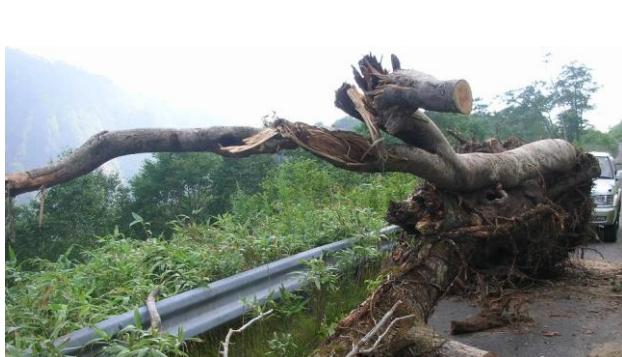
写真-3 管理用道路に倒れてきた樹木

管理用道路以外は舗装されていないほか、道幅も狭く、崖になっている箇所も多数あり、落石や倒木（写真-3）の影響を受けやすい。

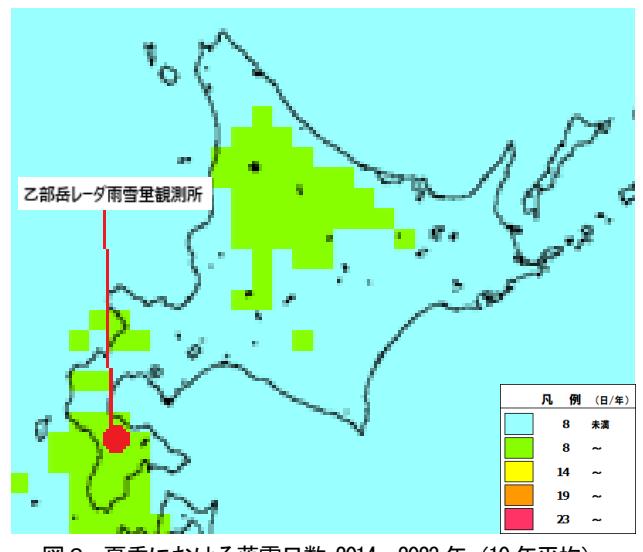
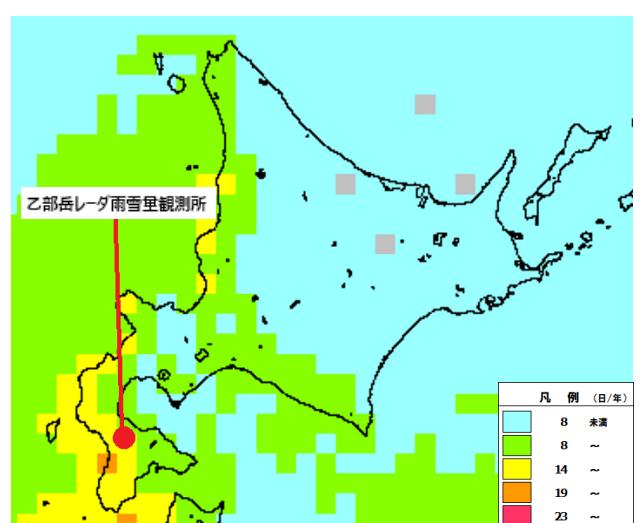
また、同社による落雷頻度の解析データによると乙部岳周辺は北海道内でも落雷が多い地域であり、さらに平成 26 年から令和 5 年の間で観測した夏季及び冬季におけるそれぞれの落雷日数の統計データ（図-2）（図-3）によると、乙部岳周辺では夏季よりも冬季における落雷の発生が多くなっている。

そして、これらの統計データが示すとおり、先に述べた落雷による被災が冬季に発生し、長期に渡る障害へ発展するに至ったものである。

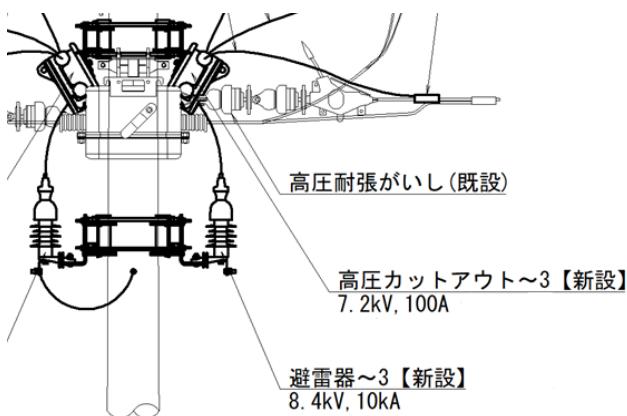
図-4 配電線路改修装柱図

令和4年度の被災時は、放電電流2.5kAの配電線路用避雷器が設置されていたが、1相当たり5台の避雷器が損傷した。しかし、同施設内にある受電設備の10kA避雷器は損傷しなかったことから、避雷器の放電電流を10kAまで増強させることができると判断し、2.5kA避雷器を10kA避雷器へ更新及び追加を行っている。

また、既設区分開閉器には、避雷器が片側のみ設置されているので、開放されると先端となるため、地絡継電器付きの場合、雷サージにより絶縁破壊する可能性があることから、地絡継電器付き開閉器の場合には電源側にも避雷器を設置する必要が生じた。

しかし、この場合も開閉器が開放されると電源側の末端となり、雷サージにより避雷器が損傷する確率が高くなるため、避雷器が損傷した場合に短時間で復旧できるように電源側に高圧カットアウトを取り付けて避雷器の切り離しを可能とした(図-4)。

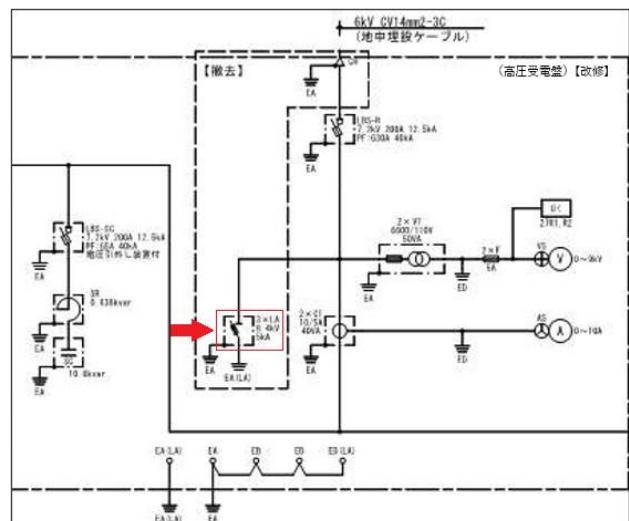
図-5 高圧受変電設備単線結線図（改修前）

令和4年度の被災時における調査結果では、雷サージの侵入経路は明らかとなっていないが、配電線路の周辺状況から樹木への落雷による誘導雷の可能性が高いと考えられる。

ルの深度に敷設されていることから、高圧ケーブルに発生した誘導雷であれば、配電線路末端柱の方向へも流れていると考えられるが、10kA避雷器は損傷していなかった。

以上から、図-5に示すとおり既設では5kAの避雷器が設置されているが、図-6に示すとおり10kAの避雷器を並列に2台繋ぎ、分流により最大で20kAの放電電流とする配置へ更新を行うこととした。

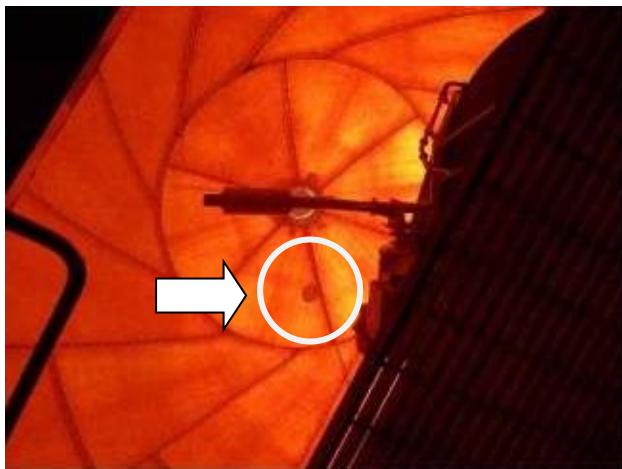
写真-6 レーダレドームの落雷痕跡

レーダレドームには落雷の痕跡(写真-6)があり、避雷針が雷から建物や人を守れる範囲を示す目安の角度である保護角を、一般的建造物の60度より厳格な45度で設置していたが保護しきれていなかったことが判明した(図-7)。

このことから、レーダレドームへの落雷防止のために回転球体法に基づく配置として局舎の中心(既設避雷針)からの距離約12mの位置へ新たに避雷針を設置することとした(図-8)。

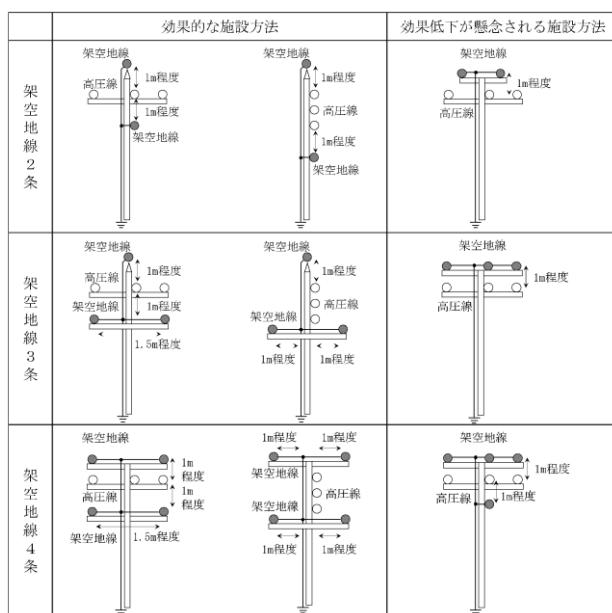
図-10 架空地線の複数条化敷設図

架空地線の条数を 1 条から 2 条に増やすと、避雷器の損傷率は約  $1/3$  に減少し、先に改修内容として挙げた避雷器の放電電流を 2 倍にすることと合わせることにより相乗効果でより大きい効果が期待される。

さらに、より効果的な敷設方法として、架空地線の多分化を行う場合、架空地線相互を離して、できるだけ総導体の外側に配置する方法を計画している(図-10)。
