泥炭地盤に埋設した農業用管水路における 縦断方向の沈下挙動

国立研究開発法人 土木研究所 寒地土木研究所 水利基盤チーム ○星野 香織
国立研究開発法人 土木研究所 寒地土木研究所 水利基盤チーム 佐藤 友孝
国立研究開発法人 土木研究所 寒地土木研究所 水利基盤チーム 大久保 天

北海道では、広範囲に分布する泥炭地に造成した農地に農業用水を配水するための管水路が埋設されており、時間経過に伴い管体の不同沈下や変形が進行して漏水事故に至る場合がある。こうした管水路の事故対策に資するため、管水路の縦断的な変位を調査する必要がある。本稿では、泥炭地盤に建設後20年以上経過した条件の異なる管水路を縦断的に調査し、沈下傾向を把握した結果を報告・考察する。

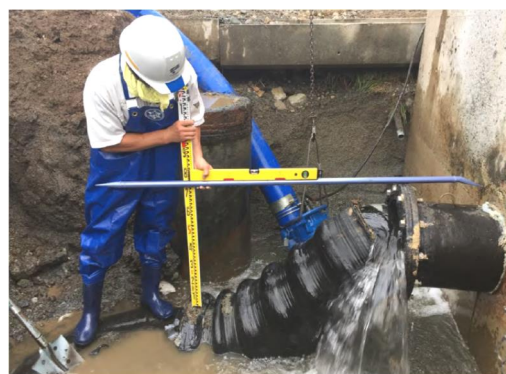
北海道では、広範囲に分布する泥炭地に造成した農地に管水路が埋設されている。泥炭地盤に埋設された管水路では、時間経過に伴い管体の不同沈下が進行して漏水事故に至る場合があり、その事例を図-2に示す。こうした管水路の漏水事故に未然に対応するためには、漏水事故の原因となる不同沈下の実態を把握する必要がある。そのためには、管水路における管軸方向の変位を縦断的に調査する必要がある。しかし、これまでに管体断面の変形（たわみやひずみ）を調査した事例は多く見られるものの、管体の縦断方向の変形について明らかにした事例は少ない。

図-2 管水路の不同沈下による事故事例

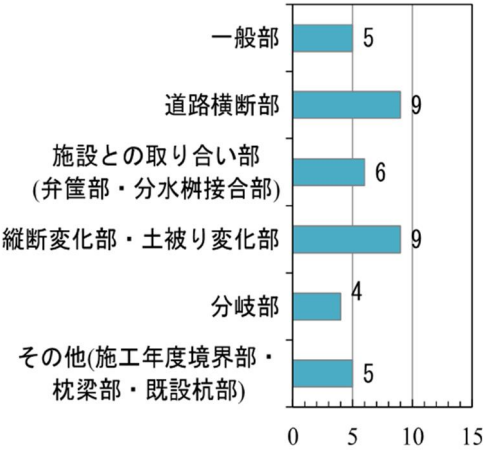
既往の調査³⁾における泥炭地帯の管路立地条件別事故件数（図-5）によると、道路横断面、施設との取り扱い部や縦断変化・土被り変化部で事故の発生が多い。本調査では一般部のほか、水管橋や制水弁等の施設との接続部を調査対象とした。道路横断面や縦断変化部は、地上から管路の縦断的な把握が困難であったため、本調査対象から除外した。

図-5 泥炭地帯の管路立地条件別事故件数（平成22年～28年）

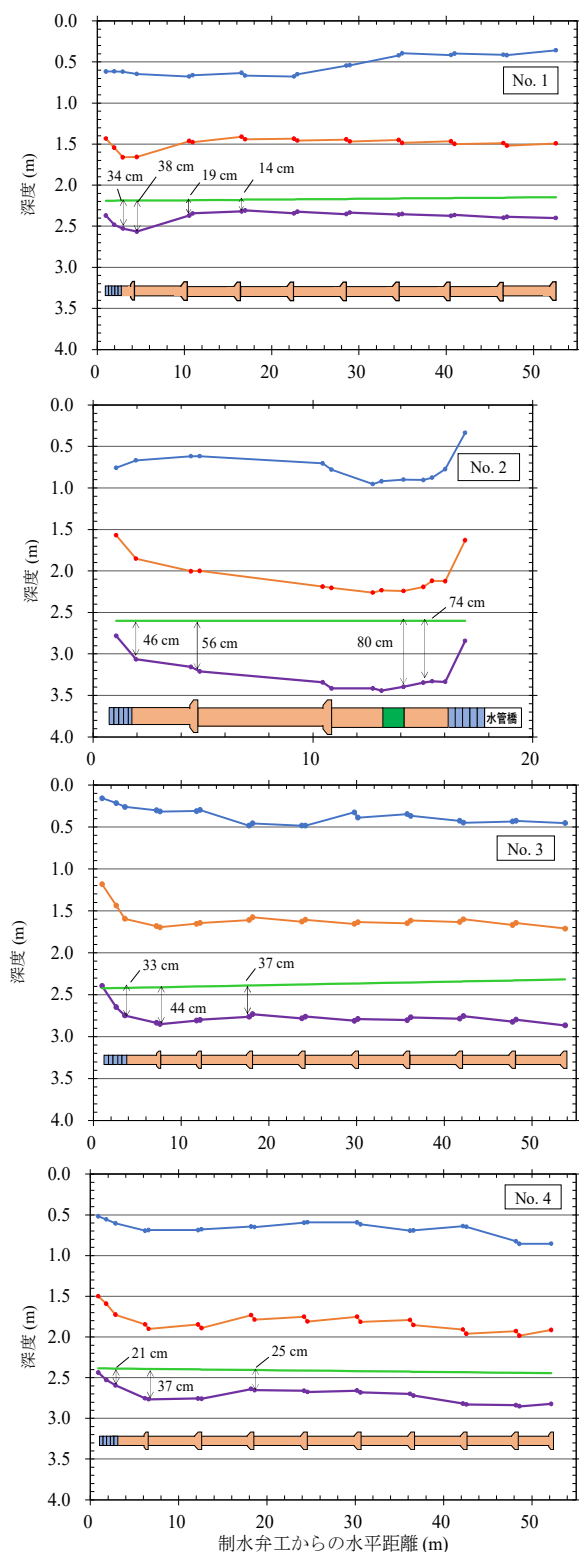
図-8に構造物接続部の調査結果を示す。現在の地盤高
(測量結果)、現在の管頂高(測量結果)、設置時の管
中心高(完了図書)、現在の管中心高を整理した。現在
の管中心高は、現在の管頂高から管厚及び管の半径を差
し引いて算出した。ただし、この場合、管水路は円形で
あることを仮定しており管のたわみについては考慮して
いない。グラフの縦軸は、管水路設置時の地盤高を基準
とした深度で示した。グラフの横軸は、構造物(制水弁
工)からの水平距離とし、グラフの下部に管割図(工事
成果品等)を記した。また、可とう管と可とう管に接続
するFRPM管の沈下量(設置時の管中心高－現在の管中心
高)を付記した。

No. 1、3、4では起点部が杭基礎構造物(制水弁工)で
あり、可とう管および短管を介してFRPM管の定尺管
(6m)が接続する。これらの場合では、管体の沈下に
追従して可とう管が変形することで、それに接続する管
水路の縦断方向の不同沈下は小さく、可とう管が有効に

図-8 測量調査の結果(構造物接続部)

作動していることを確認した。ただし、この区間では、構造物に接続する可とう管と可とう管への接続管の2スパンが他の管よりも沈下する傾向がみられた。また、No.2では起点部が制水弁工、終点部が水管橋となっており、両側を杭基礎構造物に挟まれた区間である。この区間でも、起終点部の可とう管と可とう管への接続管の2スパンが大きく沈下する傾向がみられた。本調査箇所では、特に構造物付近に設置した可とう管および可とう管との接続管も沈下しており、許容沈下量をこえる場合も確認された。

本調査箇所のうち、No.1、3、4については、構造物接続部の可とう管と接続管の沈下が大きい傾向にある。このような沈下の実態は、既往研究⁴⁾においても確認されており、構造物と管水路の接続部にみられる一般的な傾向と考えられる。可とう管は管水路の不同沈下の回避に寄与しているが、一方で、その可とう管の近傍は沈下が進行しやすい状況にあることも考えられる。そうした沈下が生じる理由として、鋼材で製作された可とう管とFRPM管の重量の違いが考えられるが、今後検証の必要がある。

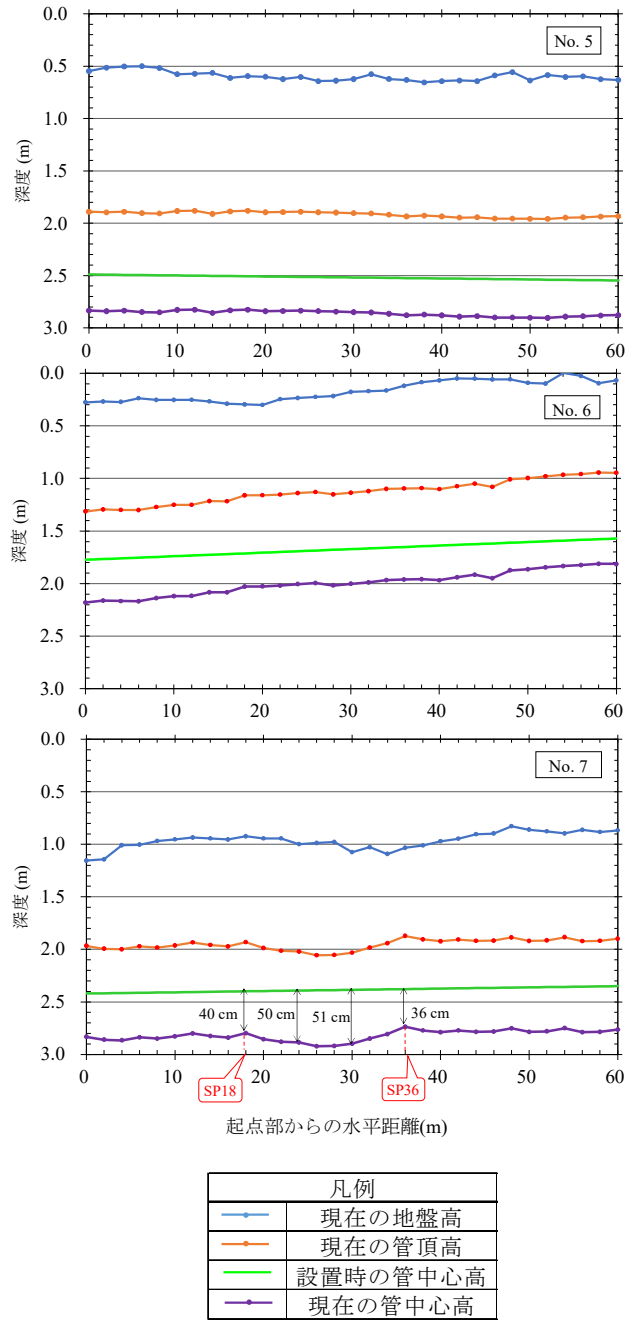
図-9に一般部の調査結果を示す。一般部では地上構造物がなく、管水路1スパン毎の位置が不明であるため、管割図は記載していない。本調査箇所では、全区間がFRPM管（6m/本）である。No.5およびNo.6では管水路設置時に比べて路線全体がほぼ均等に沈下している。No.7では部分的に不同沈下と見られる区間（SP18～SP36）があったが、その原因は不明である。

表-2に一般部の沈下状況を示す。路線毎の平均沈下量は32cm～44cmとなっており、年沈下量に換算すると1.3(cm/y)～1.6(cm/y)と大差がない結果となった。

以上から、一般部に設置された管水路の沈下は進行しているが、大きな不同沈下は生じておらず、管体への影響は小さいと考えられる。

図-9 測量調査の結果（一般部）
