樽前山における砂防設備を対象としたUAVを活用した点検の実施及び今後の活用策について —UAV点検と目視点検を組合せた点検とさらなる高度化—

室蘭開発建設部 苫小牧砂防海岸事務所 計画課 ○齋藤 学斗
栗原 章成
八千代エンジニアリング株式会社 橫尾 公博

砂防設備の長寿命化を図るために、定期的な点検と健全度評価が不可欠である。樽前山では、令和7年度から点検の省力化・高度化を目的として、UAVによるSfM解析を活用しており、目視調査を併用した定期点検を実施している。本稿では、UAVと目視を併用した定期点検結果、及びUAV-LPによる点群データの差分解析を用いて面的な変状を適確かつ容易に評価することで点検の高度化を検討した結果について報告する。

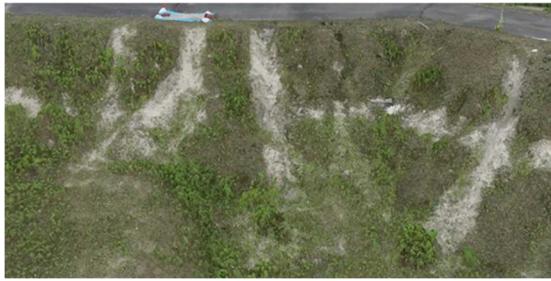
苦小牧川遊砂地は、本体法面と天端において変状が確認された。（図-8）当該施設は、堤頂長が1kmを超える大規模な土堰堤であり、点検箇所のほとんど（約95%）をUAVによって点検可能であった。UAV点検の結果、法面の変状を広範囲にわたり正確に把握することができたことから、大規模な土堰堤におけるUAV点検の有用性が高いことが明らかとなった。

図-7 苦小牧川遊砂地における法面の変状（UAVによる3次元モデルの評価）

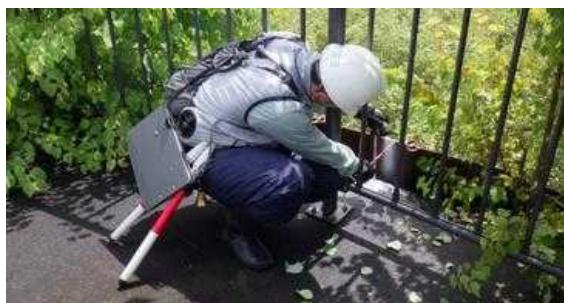
覚生川1号砂防堰堤では、一部の袖部セルの天端コンクリートについて、設計上の必要高さは確保しているものの、沈下が確認された。（写真-5）当該箇所はUAV点検の対象範囲であったが、過年度と比較して植生が繁茂していたため、3次元モデルでの変状把握が困難であった。このため、目視による補足調査を実施して変状レベルを評価した。このことから、UAV点検においては、植生の影響により判断が難しい箇所が生じる可能性があり、目視点検による補足が不可欠であることが再確認された。

写真-5 覚生川1号砂防堰堤における沈下（UAV・目視で評価）

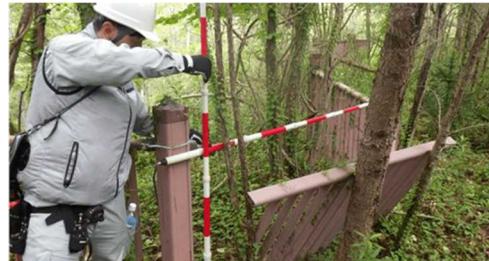
覚生川3号遊砂地は、安全対策施設の破損が確認された。（写真-6）当該砂防設備は、周囲のほとんどが植生で覆われており、UAV点検によって変状レベル評価を行うことが困難であったため、目視のみでの点検を実施した。このように樹木の影響が大きい施設については、目視による点検が主体となる。

写真-6 覚生川3号遊砂地における安全柵の破損（目視による評価）

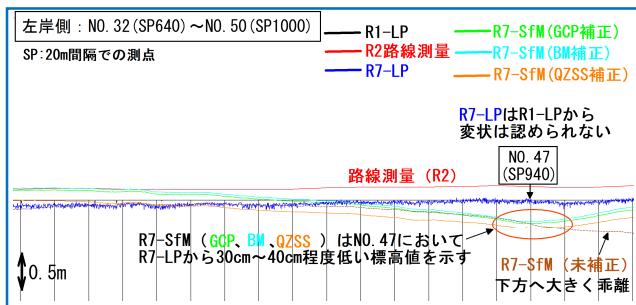
図-10 縦断図（SP40～SP400）

作成した各3次元モデルから苫小牧川遊砂地の縦断図を作成し、R7-LPと比較した結果、以下の傾向が確認された。「案1（未補正）」では、R7-LPと比較して全体的に下方へ大きく乖離（最大約2m）しており、絶対的な位置精度が低く、経年変化の定量的な評価には適さないことが確認された。一方、位置補正を行った「案2（GCP）」、「案3（BM）」、「案4（QZSS）」では、案1と比較して大幅な精度向上が認められた。しかしながら、施設の平面線形が変化する箇所（NO.47付近）においては、実際の変状は発生していないものの、R7-LPに対して30cm～40cm程度の標高差（沈下傾向）が生じており、SfMモデルに歪みが生じたことで、地盤高を適確に評価できていない。（図-9,10）これに対し、UAV-LP（R7-LP）は、植生等の影響を受けにくく、モデルの歪みも生じないため、地盤高を正確に捉えており、R1-LPと比較しても高い整合性を示した。（図-10）

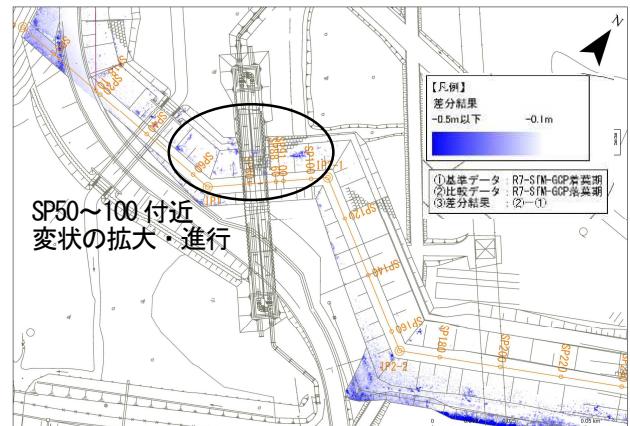
令和7年9月20-21日にかけて苫小牧観測所（気象庁）において10年確率規模の降雨が発生した。この降雨による変状進行を確認するため、SfM解析により作成した「着葉期（8月）」と「落葉期（11月）」の3次元モデルを用いて差分解析を実施した。なお、位置精度を向上させるため、GCP(Ground control point)を苫小牧川遊砂地周辺に5地点設置した。解析の結果、SP50～SP100付近の堤体上流面において、降雨の影響による変状の拡大・進行が再現可能であることが確認され、（図-11）これは目視による現地状況とも一致していた。一方、位置補正を行わなかった場合での3次元モデルとの差分解析を行ったが、変状を適確に把握することはできなかった。

図-11 R7SfM-GCP の2時期差分（SP20～SP220）
(調査時期：着葉期：R7.8月、落葉期：R7.11月)

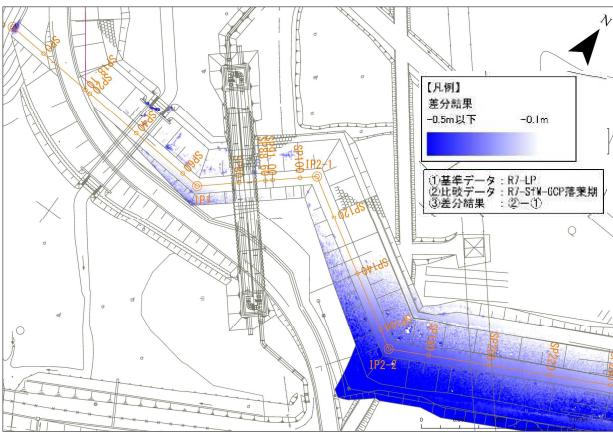
以上より、UAV空撮画像を用いたSfM解析による差分解析の場合、GCP等の適切な位置補正を行えば、時系列での面的な変状把握に活用できる可能性が示唆された。ただし、異なるデータ取得手法（例：LPデータとSfMデータ）間で差分解析を行った場合には、SfMモデル特有の歪みに起因して、現地状況と整合しない変状が表示されるケースが確認された。（図-12）

図-12 R7-LP と R7-SfM-GCP の差分 (SP20～SP220)

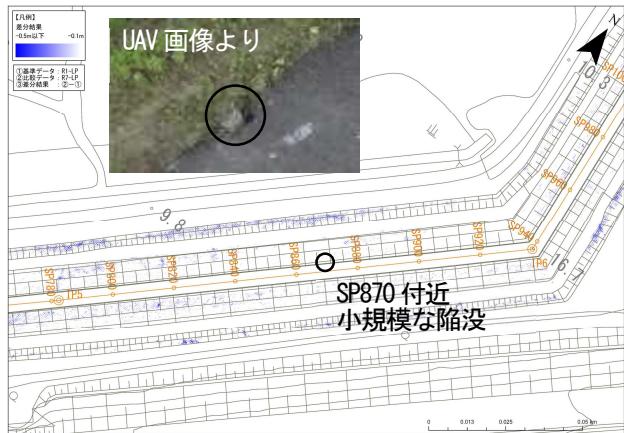
苦小牧川遊砂地の土堰堤において、経年的な変状を面的に把握するため、R1-LP と R7-LP の点群データを用いて差分解析を実施した。解析に際しては、点群密度を踏まえてメッシュサイズを 0.25m とした。解析の結果、目視点検で確認されていた SP60 付近の上流面における縦侵食（深さ 0.5m 程度の拡大）が、LP 差分結果においても明瞭に確認された。また、SP180 付近では、天端から上流面にかけて一様に 10cm 程度の変状（沈下）が発生している状況が定量的に把握できた。（図-13）一方で、SP870 付近で目視確認された小規模な陥没（0.4m×0.2m 程度）については、差分解析結果からは明確に判読できなかった。（図-14）

図-14 R7-LP と R1-LP の差分 (SP780～SP980)

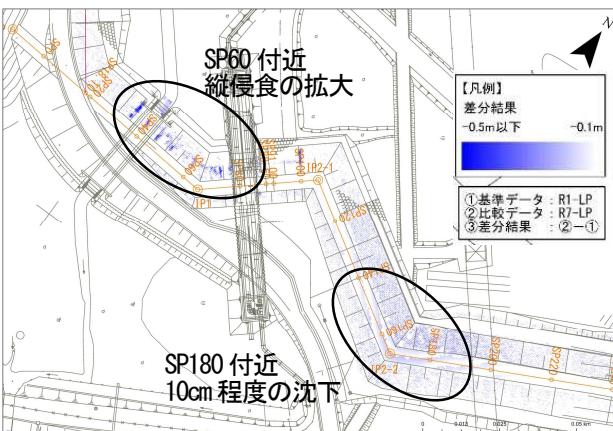
図-13 R7-LP と R1-LP の差分 (SP20～SP220)
