第69回(2025年度) 北海道開発技術研究発表会論文

360°カメラを活用した 樋門・樋管函体の効率的な変状把握について

札幌開発建設部 滝川河川事務所 計画課 ○青柳 亮吾
札幌開発建設部 滝川河川事務所 計画課 猪股 直紀
株式会社 北開水工コンサルタント 油川 曜佑

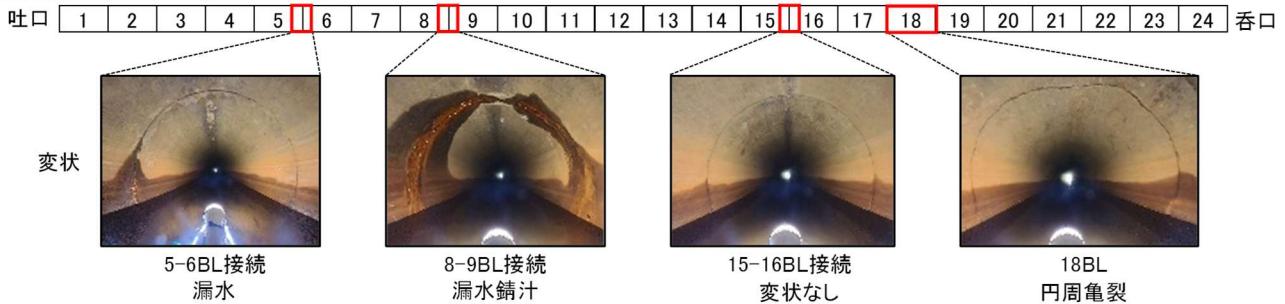
図-6 B 桶管における 360° カメラ点検結果

図-6 には、B 桶管内部において 360° カメラを用いて撮影した画像を示す。B 桶管は点検時の水深が深かったことから、ラジコンボートによる遠隔撮影を行った。同桶管は 24 個の管から形成されており、本画像は、管内の代表的な接続部および管部の状態を記録したものである。撮影画像から、管接続部における漏水や鉛汁ならびに管部における円周方向のクラック等が明瞭に確認された。これらは従来の目視点検では視界の制約や作業空間の狭さなどから、把握や記録が極めて困難であった変状である。

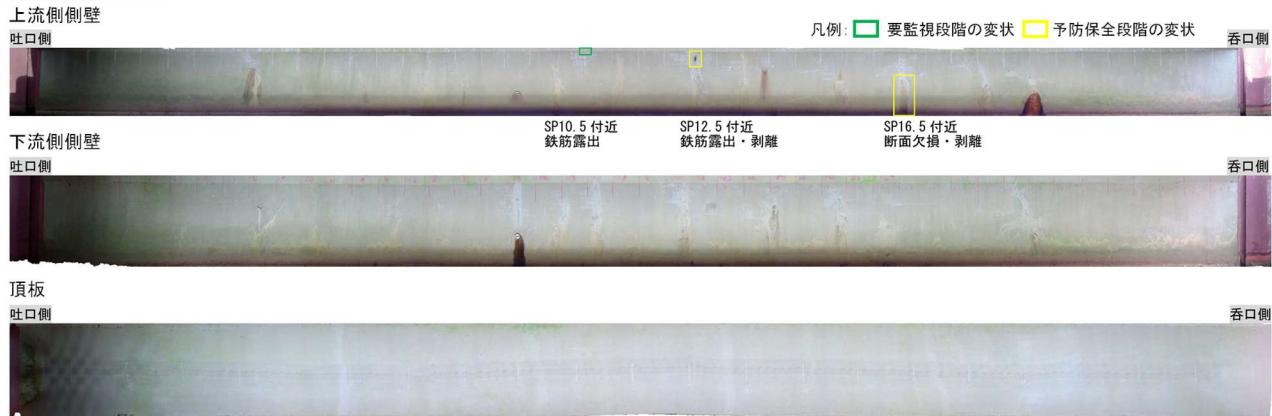
図-8 A 横門函体の展開図

図-8 に前述の方法で作成した展開図を示す。展開図の作成により、上流側・下流側・頂板の各部位における吐口から呑口までの変状の位置関係や形状、広がりを把握することができた。また、写真-6 に目視点検時の写真および作成した展開図の拡大写真を示す。函体内の上流側側壁には、目視点検により 3箇所の変状が確認されており、そのうち監視段階の変状が 1箇所、予防保全段階の変状が 2箇所であった。360° カメラによる撮影動画を元にした展開図においても目視点検時に確認された変状を視認することができ、目視点検では把握しづらかった変状の全体像を視覚的に把握し精度の高い図面が得られることが示された。

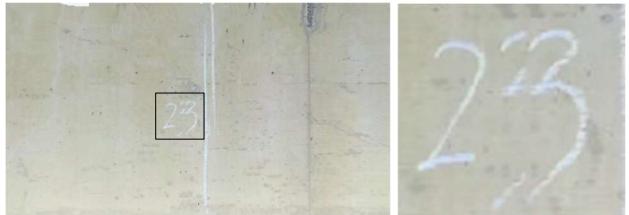
図-10 展開図の歪み（左：全体図 右：拡大図）

しかし、画像を結合する際に、図-10に示すように、壁面に表示されたSPや変状の位置が完全には一致しないケースが確認された。これにより、変状の形状が歪んで見えるなど、展開図の精度に影響を及ぼす可能性が懸念される。これらの課題に対しては、画像を結合する際に使用される静止画のラップ率（画像間の重複率）を高めることにより、画像間の対応点の検出精度を向上させ、より滑らかで高精度な展開図を作成することが可能であると考えられる。
