## ドローンを活用した堤防植生劣化範囲の抽出と対策について

(国研) 土木研究所寒地土木研究所水環境保全チーム ○村上 泰啓  
(国研) 土木研究所寒地土木研究所水環境保全チーム 巖倉 啓子  
(国研) 土木研究所寒地土木研究所水環境保全チーム 佐藤 厚子

キーワード：河川巡視、堤防点検、UAV

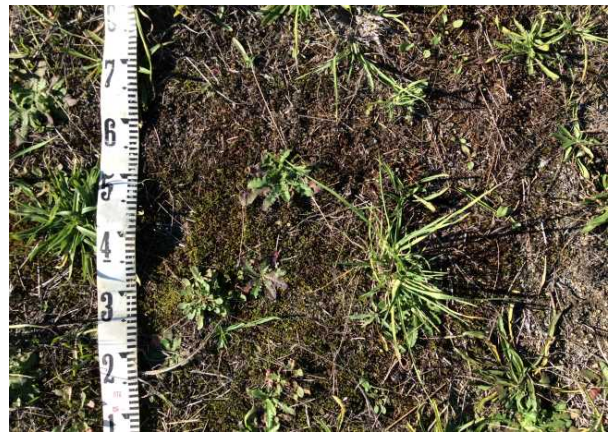
北海道開発局より提供を受けた令和元年度の RiMaDIS データベースの値を用い、植生がコケに変化した箇所について、図-3 の調査位置で調査を行った。現地踏査の結果、調査地点1 のコケ化箇所（写真-1）では、RiMaDIS に記録されたコケの繁茂が見られており、地表を剥がすと、草本にあるような細根は認められない（写真-2）。元々コケには細根が無いため、洪水流への耐侵食性といった視点では、必ずしも高い耐侵食性があるとは考えられない。このため、実態としてどの程度の領域がコケ化したのかを調査するため、個々の調査位置で、無人航空機を用いた撮影と画像解析（教師付き分類）、土壌採取と pH 計測を行った。

写真-1 植生のコケ化の事例

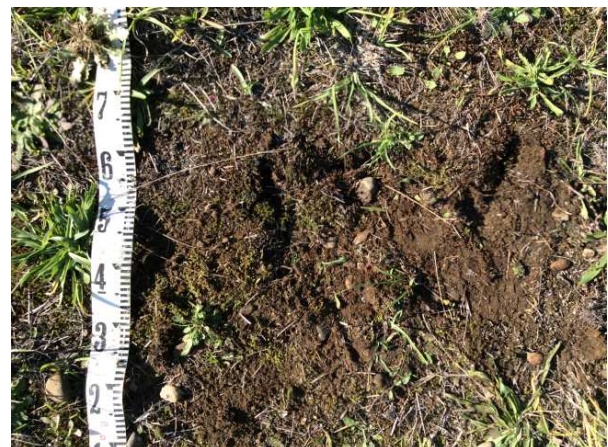
写真-2 コケを剥がした様子（根が無く、直下に土壌が確認できる）

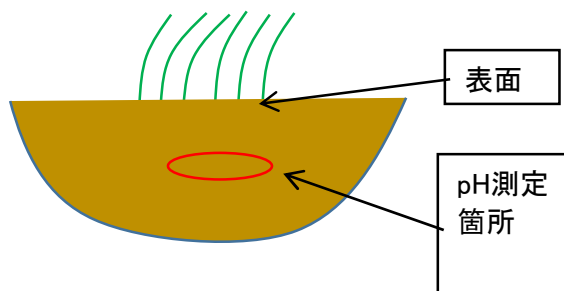
図-6 土壌調査位置

ここでは、UAV で撮影した石狩川中流部の 4 地点 (図-3) において、コケ化箇所及び近接する健全な草本箇所の土壌の平均含水比、pH (リトマス試験紙) を図-6 の位置で調査し、結果の一部を表-2 に示した。結果、コケ化箇所、健全と思われた植生箇所の土壌はいずれも pH5 程度の酸性化傾向を示していることが把握された。しかしながら、コケ化箇所とトールフェスクが繁茂した箇所での土壌の pH の差は見られず、コケ化した箇所のみが必ずしも土壌の pH が低いという訳では無かった。
