既設道路防雪林の機能向上に向けた取り組み — 天塩町雄信内での補助柵設置による視界不良対策事例 —

国立研究開発法人 土木研究所 寒地土木研究所 雪氷チーム
同 上
北海道開発局 函館開発建設部 函館道路事務所(前:雪氷チーム)

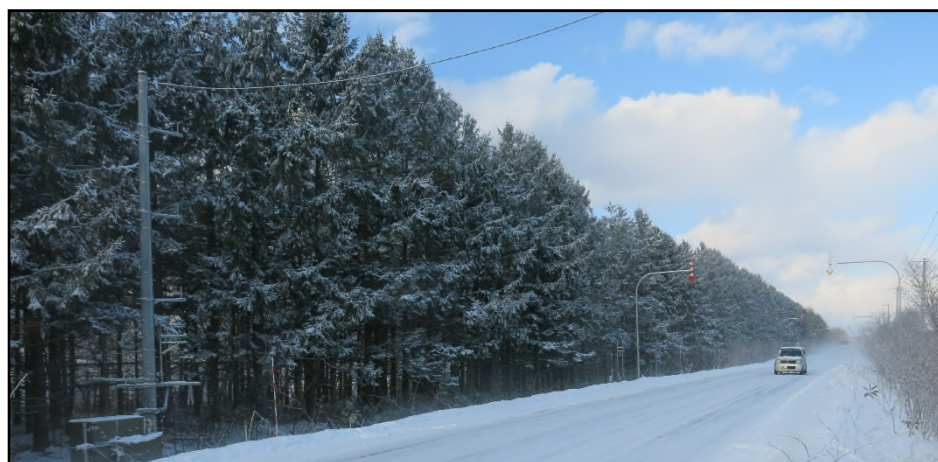
写真-1 雄信内防雪林の全景と計測機器設置状況(写真左側電柱に風速計などを設置:令和3年1月撮影)

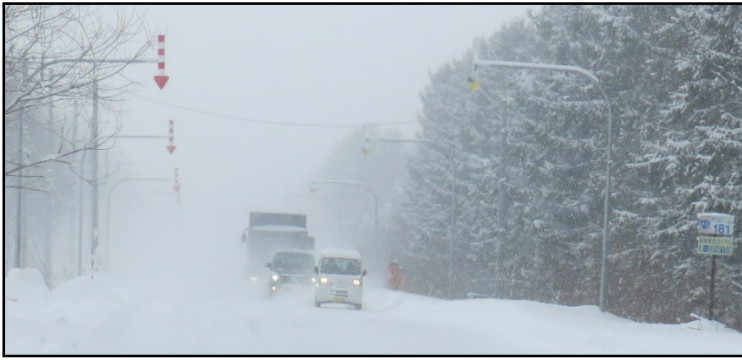
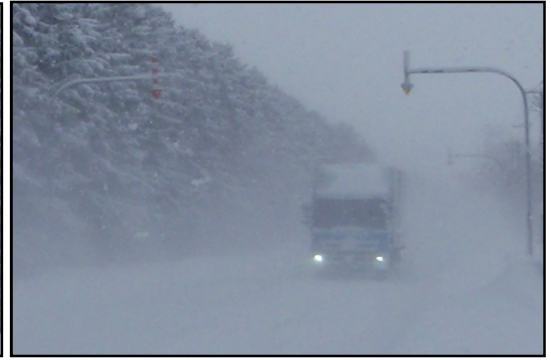
写真-2 視界不良発生状況 1 (令和3年1月撮影)

写真-3 視界不良発生状況 2 (令和3年2月撮影)

悪天候時には、写真-2、3に示すような視界不良が発生し、路面や、他の車両だけでなく、固定式視線誘導柱の矢羽根が視認できない場合がある。これは、視界が200m程度まで低下し⁴⁾、車両の走行に影響が生じている可能性がある⁵⁾。

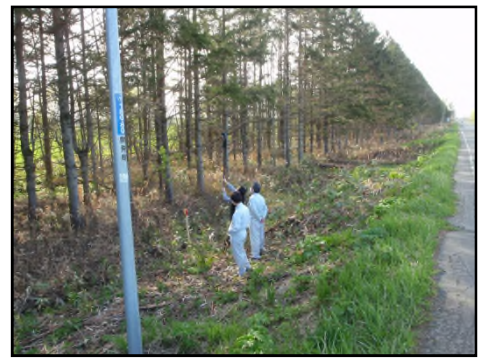
雄信内防雪林における下枝の枯れ上がりが進行している状況を、写真-4、5に、令和2年度に調査を行ったKP=180, 850の枯れ上がり状況の横断面図を図-3に示す。

林帯中央部分では、高さ6.5mから7.0mまで枯れ上がりが進行し、下部は葉がなく枝のみの疎な状態となっており、風が吹き抜けていることが想定される⁸⁾。

その結果、防雪・防風効果が低下し、道路上で視界不良が発生していることが危惧される。

写真-4 林帯の疎な状況(国道から林に向かい撮影)

本対策では、地表近くを吹き抜ける風を弱めることを目的とし安価、かつ簡易な方法により視界不良が改善される可能性を有している、補助柵の設置を選定した。

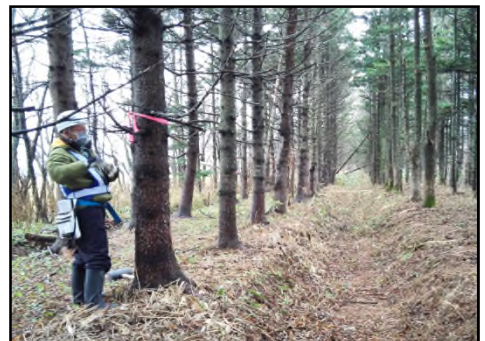
写真-5 林帯内の枯れ上がり状況(国道と平行方向に撮影)

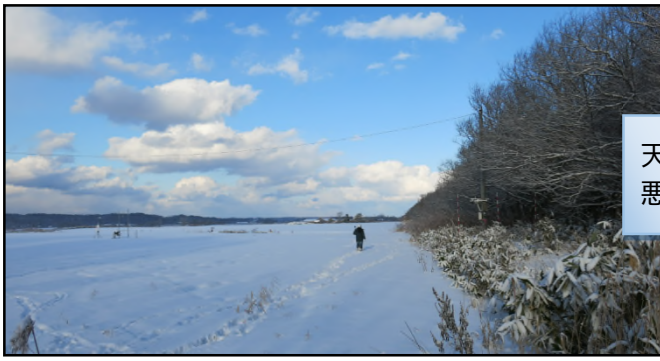
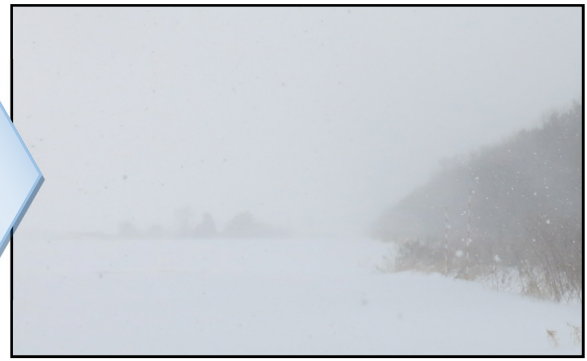
雄信内防雪林の背後地は、写真-6に示すように、見渡す限り平坦な草原であり、冬期は天候が悪化すると、強風により雪粒子が舞い上がりホワイトアウトが発生する。これらの現地状況も考慮する必要がある。

写真-6 雄信内防雪林の背後地の状況 (左写真：晴天時、右写真：天候が悪化し地吹雪が発生している状況)

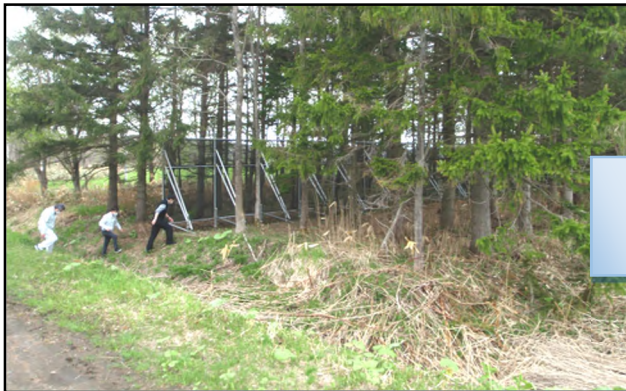
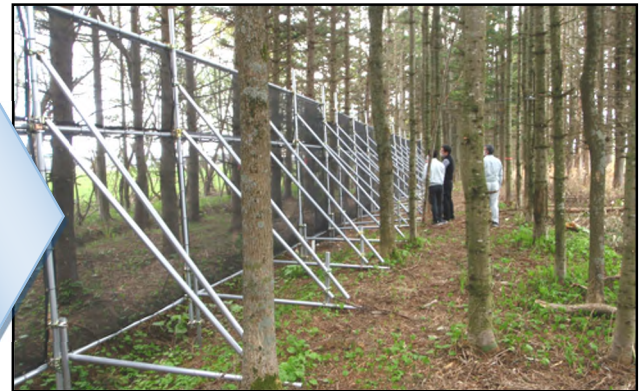
写真-7 雄信内防雪林内への設置が完了した防風ネット柵 (左写真：林帯中央部への設置状況、右写真：柵に近接し撮影)

林内は、枝が張り出しており建設機械による施工は困難である。よって、人力で設置可能である、単管パイプを組み合わせた、防風ネット柵を選定した。

柵の設置位置は、樹木の繁茂状況などを確認し、枝払いが必要最小限、かつ樹木に悪影響がないように、図-5横断面図に示す、林内中央部に設置した(写真-7)。

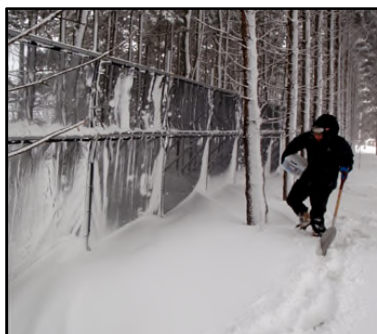
写真-8は、令和3年2月3日の悪天候時、防風ネット柵の設置により、風速が弱まり柵の前後に吹きだまりが発生し、林内で雪粒子を捕捉・堆積した状況である。

写真-8 柵前後吹きだまりの状況

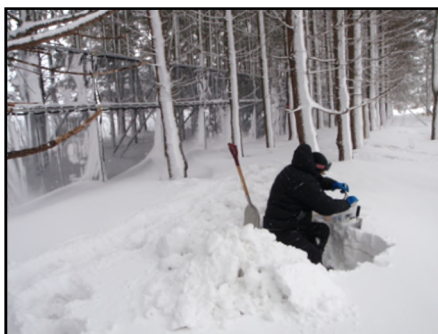
柵近傍の積雪深の調査状況を写真-9に示すが、表面から新雪が11cm、ざらめ雪が51cm、合計積雪深は62cmであった。

写真-9 積雪深などの調査状況

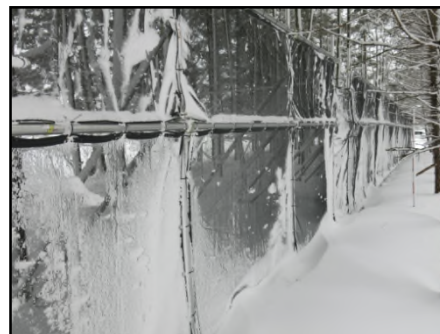
写真-10に柵全体の状況を示すが、柵のネットにも広範囲にわたり雪粒子が捕捉され、道路まで到達せずに、視界不良を軽減した可能性がある。

さらに、防風ネット柵だけでなく、樹木にも雪粒子が捕捉されていることから、下枝が枯れ上がってしまった場合でも、防風・防雪機能は完全に喪失していないことが考えられる。

写真-10 雪粒子が捕捉された状況

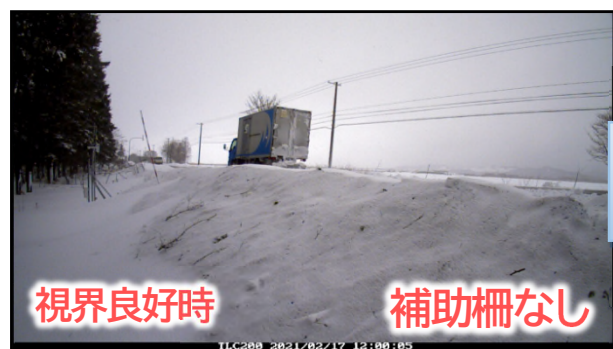
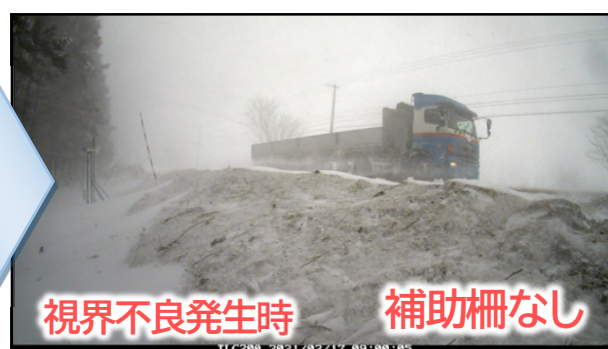
視界不良が発生し、カメラより距離が遠い箇所は、電柱・電線、固定式視線誘導柱の矢羽根などが見えないが、明確な差異を導くのは困難と言わざるを得ない。

写真-11 【補助柵なし】吹雪による視界不良発生状況 (左写真: 視界良好時、右写真: 吹雪発生時)

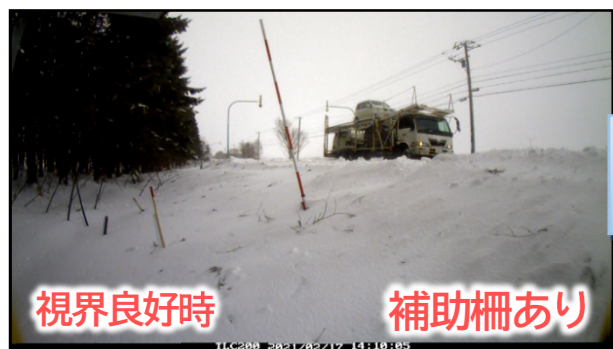
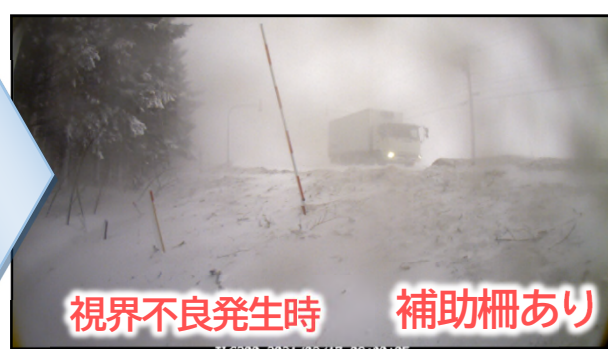
今後、気象計測結果の解析を行うが、状況により補助柵設置による防雪・防風効果が表れない場合もある。

写真-12 【補助柵あり】吹雪による視界不良発生状況 (左写真: 視界良好時、右写真: 吹雪発生時)

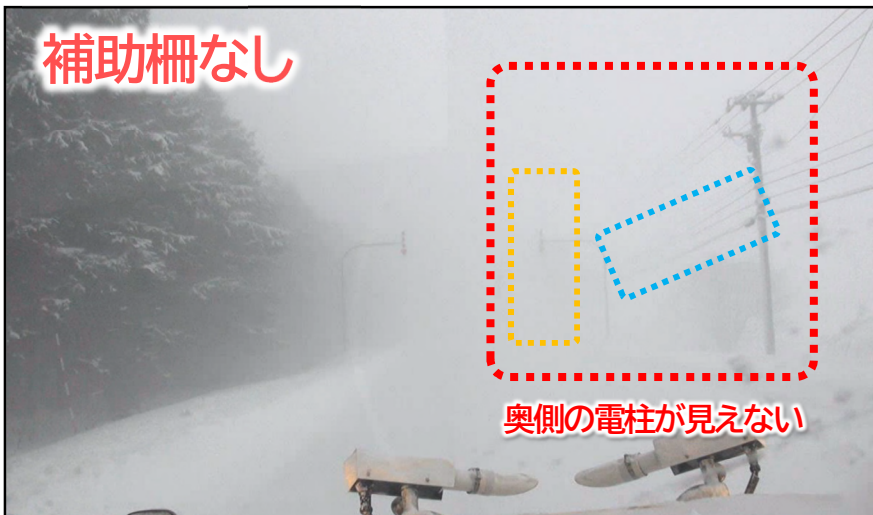
橙色点線で示している場所に、電柱が設置されているが、補助柵を設置していない写真-14は、電柱は視認できない。しかし、補助柵が設置されている写真-15では、若干ではあるが、電柱の存在が視認できる。

同様に、水色点線で示した電線4本も、写真-14、15では見え方が異なっている。

写真-14 【補助柵なし】 視界不良が発生し、電柱2本が視認できない状況

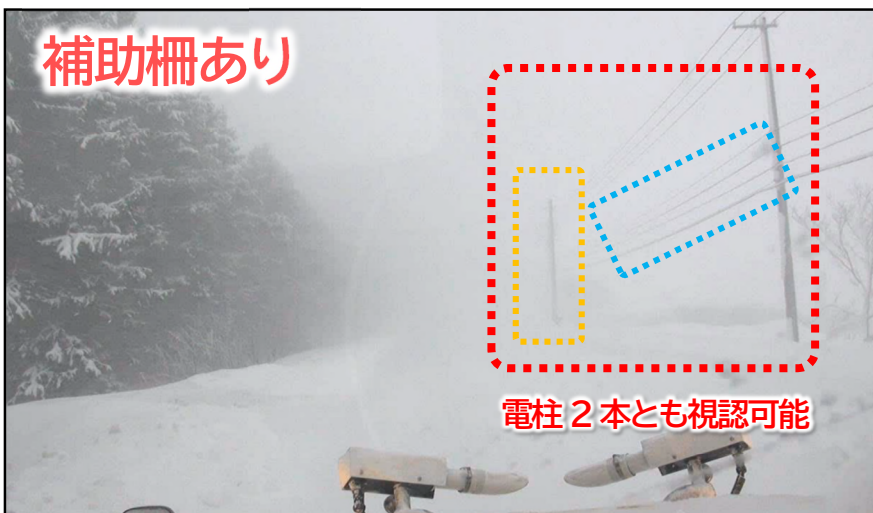
写真-15 【補助柵あり】 視界不良が発生しても、電柱2本が視認可能な状況

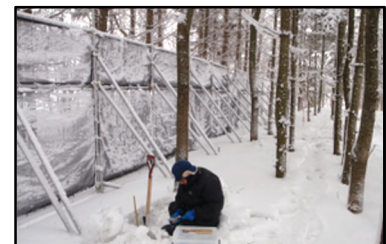
また、想定した風向とは違う向きに着雪する事例(写真-16)もあり、さらなる調査検証が必要である。

写真-16 柵の国道側に着雪した事例

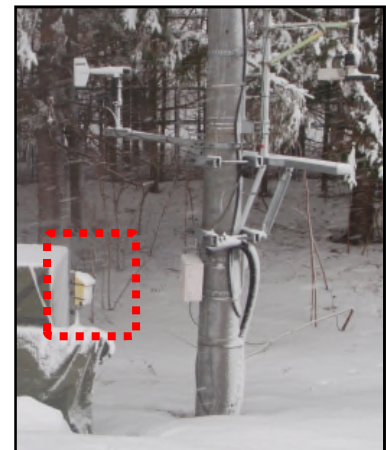
なお、2月3日のタイムラプス定点カメラは、レンズ部分にも雪が付着してしまい、吹雪発生時の画像は取得できなかった(写真-17)。これらの着雪対策も、今後の課題としたい。

写真-17 雪が付着した定点カメラ
