平成28年台風10号豪雨時の日勝峠における 斜面災害について

国立研究開発法人 土木研究所 寒地土木研究所 防災地質チーム ○吉野 恒平
坂本 尚弘
倉橋 稔幸

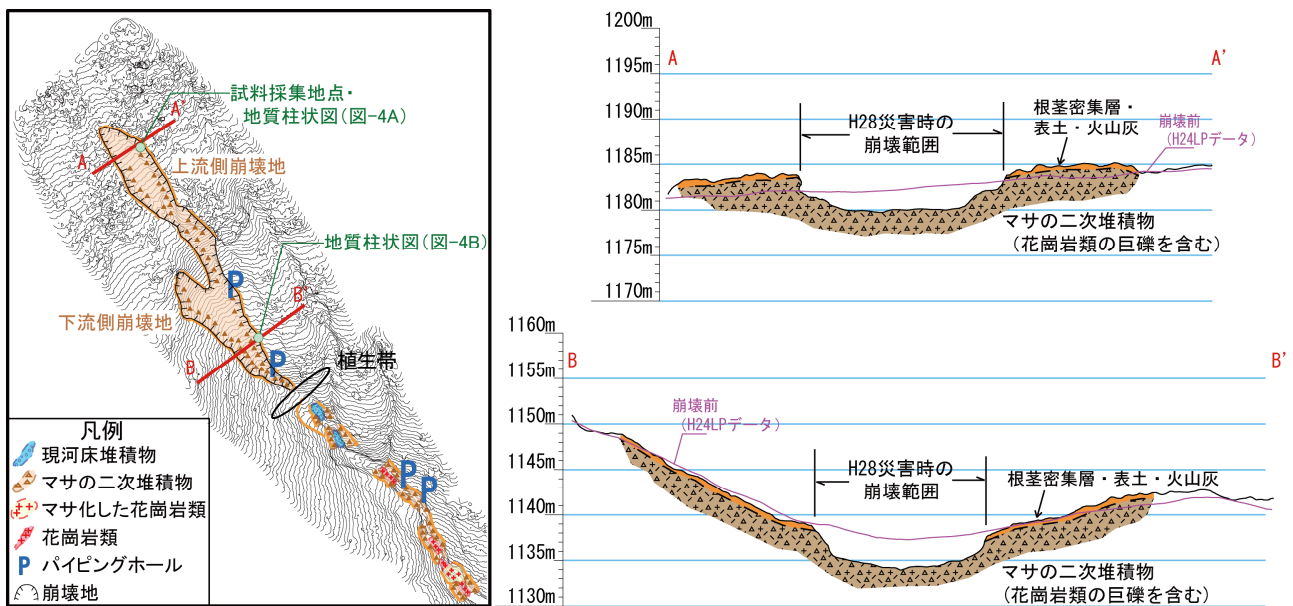
図-2 表層崩壊発生箇所のルートマップと地質断面図

UAV写真測量を実施することによって、調査範囲全域の写真データを取得し、開析谷沿いの地形図を作成した (図-2)。表層崩壊発生前後の地形差分を推定した結果、表層崩壊発生箇所ではほとんどが地形が低くなった。一方、下流側崩壊地の下流において地形差分が生じなかった場所も確認された⁷⁾。この場所は植生帯に相当する (図-2)。植生帯によって滞筋が切られ、下流で沢が出現していた。このことから、表層崩壊が発生した範囲は植生帯までであったとされる⁷⁾。

表層崩壊発生箇所における地質断面図に現在の地形と平成24年LP測量データに基づく地形を示す(図-2)。ただし、地質断面図において地形が高くなったことも確認されており、平成24年から現在までに運搬された碎屑物が堆積することで地形が高くなったとされる⁷⁾。

崩壊範囲は左右対称の断面を示し、崩壊面底部では巨礫を含むマサの二次堆積物が露出していた(図-2、図-3)。また、上流側崩壊地の元々の地形は、全体的に細長く、特に源頭部が狭く下流に向かって開いた形状をしていた。窪んだ沢地形は認められず、全体的に一樣な

斜面地形であった。下流側崩壊地の元々の地形は、上流側崩壊地の延長の合流地点で旧崩壊跡地のような幅広い凹地形をしていた。また、下流側崩壊地の縁辺部の2地点で Ta-d 中にパイピングホールが確認された(図-2)。

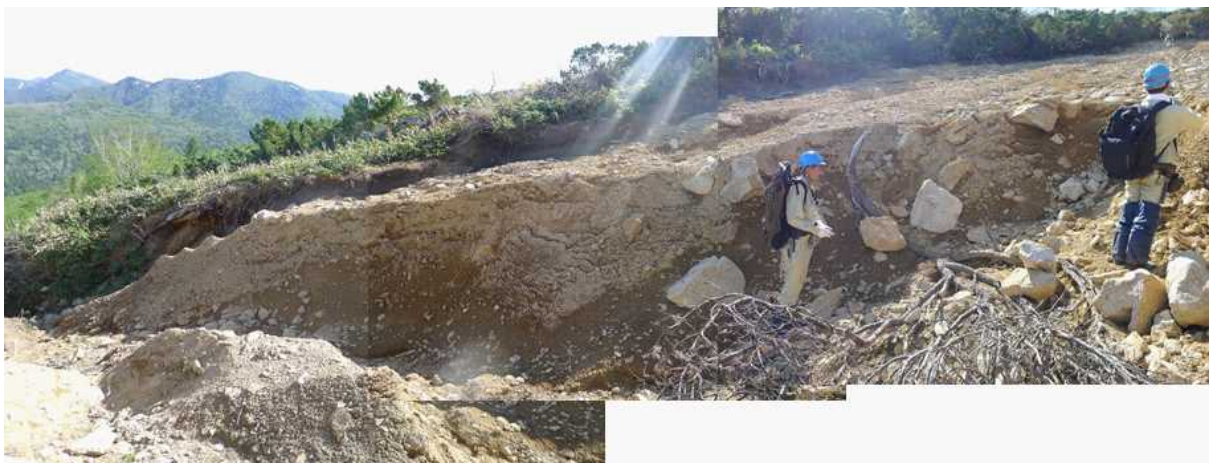
図-3 表層崩壊発生箇所（上流側崩壊地）の現地状況

表層崩壊発生箇所では、図-3に示すように平坦な形状を呈しており、一部にガリー浸食箇所が見られる。地形差分が生じなかった植生帯は笹に覆われていたとともに、花崗岩類の転石が散在していた⁷⁾。これらは表層崩壊により供給されたと思われる。

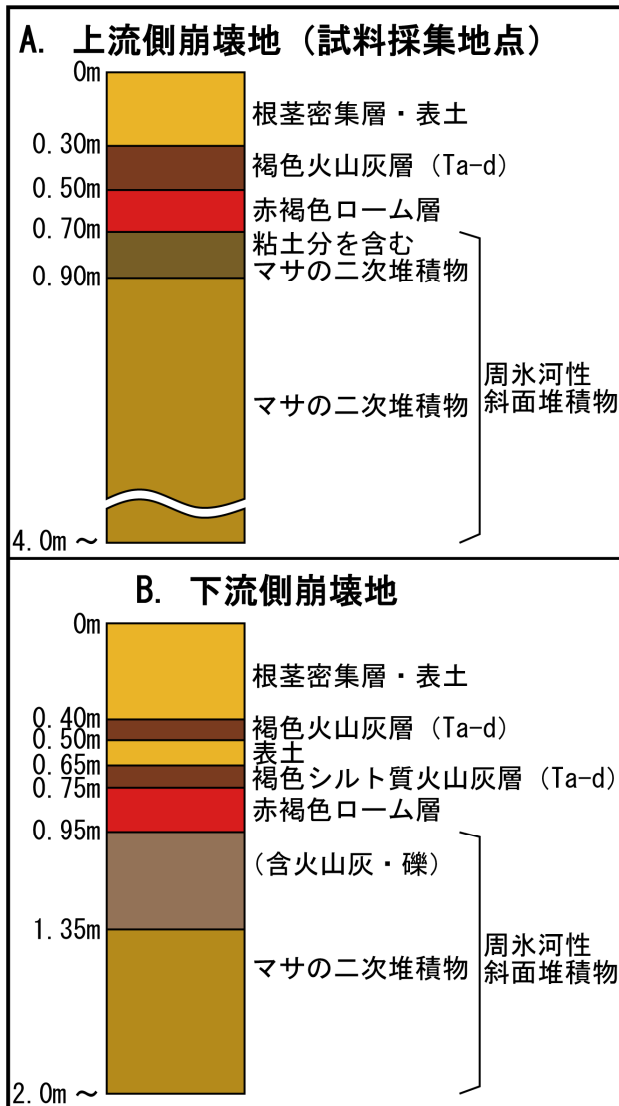
図-4 各崩壊地内の地質柱状図

上流側崩壊地・下流側崩壊地において地質柱状図を作成した。上流側崩壊地においては下位から、マサの二次堆積物、粘土分を含むマサの二次堆積物、赤褐色ローム層、Ta-d、根茎密集層・表土から構成される(図-4A)。マサの二次堆積物と粘土分を含むマサの二次堆積物が周氷河斜面堆積物であると見なした。一方、下流側崩壊地においては下位から、マサの二次堆積物、赤褐色ローム層、シルト質 Ta-d、表土、Ta-d、根茎密集層・表土から成る(図-4B)。マサの二次堆積物の上部では火山灰・礫が含まれていた。下流側崩壊地では、火山灰・礫を含む上部層も含めてマサの二次堆積物が周氷河斜面堆積物であると見なした。

まず、上流側崩壊地における Ta-d と粘土分を含むマサの二次堆積物は含水比が高かったが、下位のマサの二次堆積物の含水比は低かった⁷⁾。さらに、粘土分を含むマサの二次堆積物は細粒分が多いために保水・遮水性が高かったことが示唆される。これらのことから、台風 10 号接近に伴う降雨が地表面から浸透し、粘土分を含むマサの二次堆積物が難透水層となったと推測される。これにより、上流側崩壊地では上位のローム層、Ta-d、表土が流動化し、表層崩壊が発生したと考えられる (図-4A)。加えて、表層崩壊発生箇所では水循環解析が行われており、上流側崩壊地では地中の浸透水が斜面沿いに流下したと解釈されている⁸⁾。以上のことから、上流側崩壊地の表層崩壊発生過程と水循環解析結果は整合すると考えられる。室内土質試験結果では、すべり面は赤褐色ローム層の最下面となる。しかしながら、実際の崩壊範囲ではマサの二次堆積物が露出しており、すべり面についての試験結果と現地状況が一致しない。現地状況

次に、下流側崩壊地における地質柱状図から、上流側崩壊地との地質構成に差異があることが分かる(図-4)。こちらではシルト質のTa-dが難透水層となり、上位の表土、Ta-dが流動化したと予想される。このことを検証する上で図-4Bに示すTa-d、マサの二次堆積物に対しても上記と同様に室内土質試験を実施する必要がある。

からマサの二次堆積物中にもすべり面があると予想される。今後はそれを検証するために、マサの二次堆積物に対しても室内土質試験を詳細に実施する必要がある。
